**LAVORI DI MANUTENZIONE STRAORDINARIA ALLA COPERTURA LIGNEA DI ALCUNI
FABBRICATI FACENTI PARTE DEL COMPLESSO DENOMINATO
EX MONASTERO DI SAN DALMAZIO ORA SEDE DELLA GINNASTICA PAVESE
PAVIA, VIA LUIGI PORTA**

RELAZIONE TECNICA

DICEMBRE 2017

RELAZIONE TECNICA DI PROGETTO

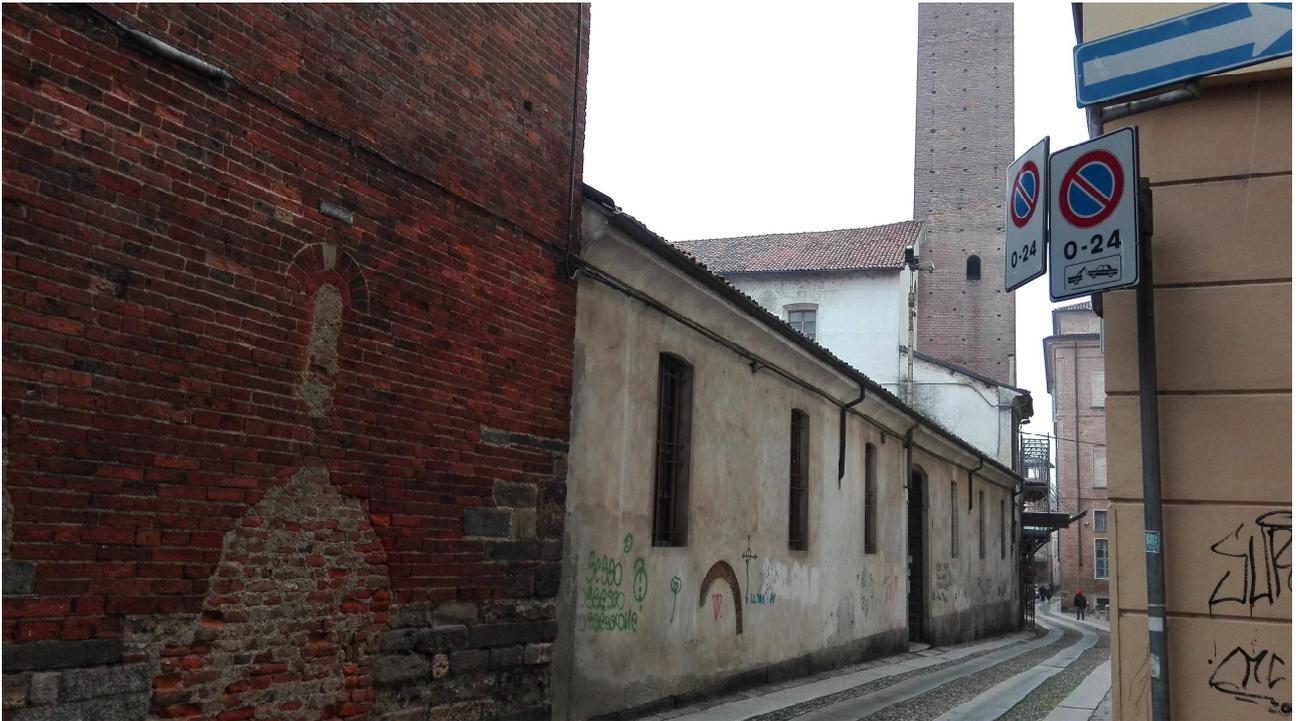
Fig. 1 – Vista del prospetto ovest prospiciente via Luigi Porta

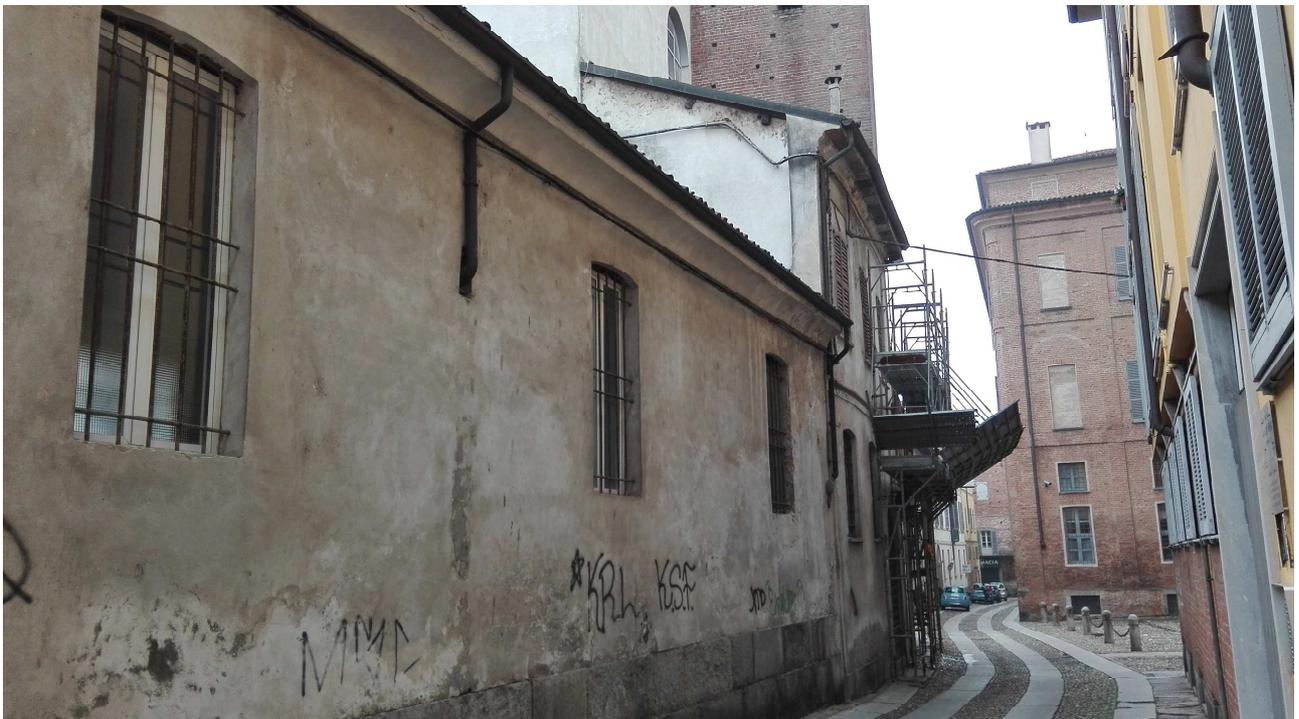
Fig. 2 – Vista del prospetto ovest prospiciente via Luigi Porta

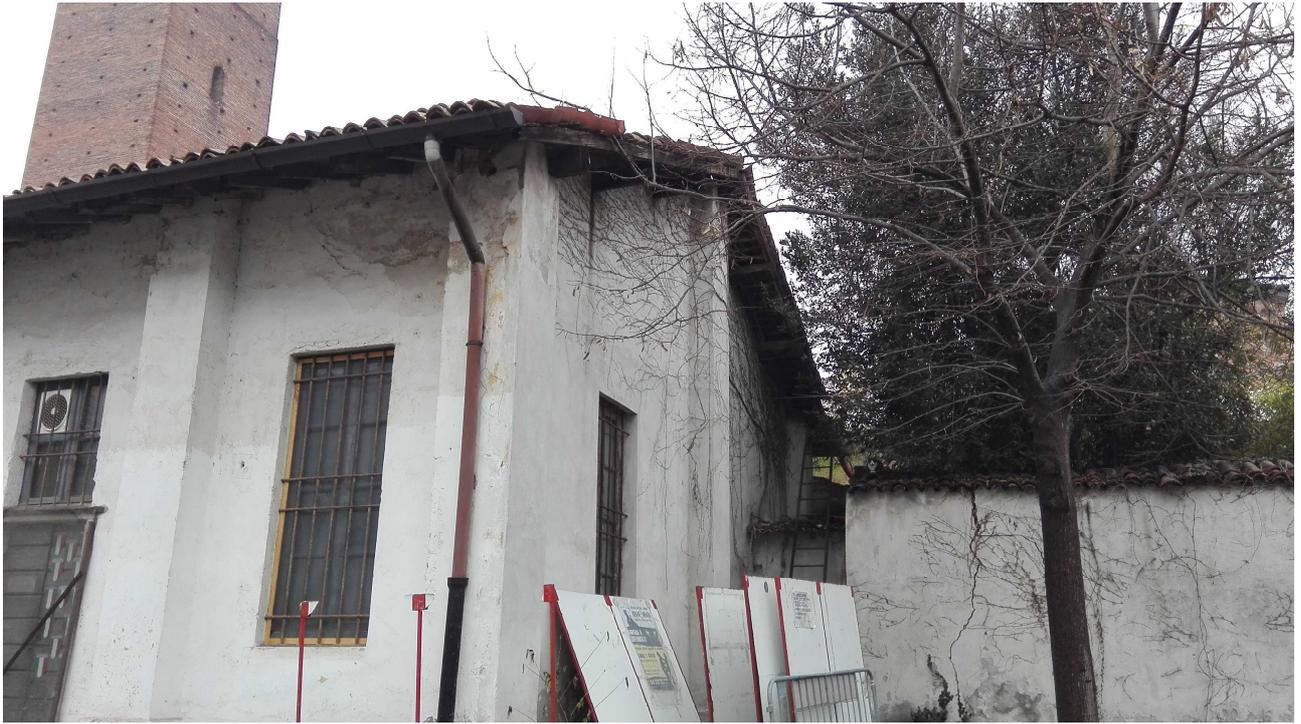
Fig. 3 – Vista del prospetto est del corpo nord

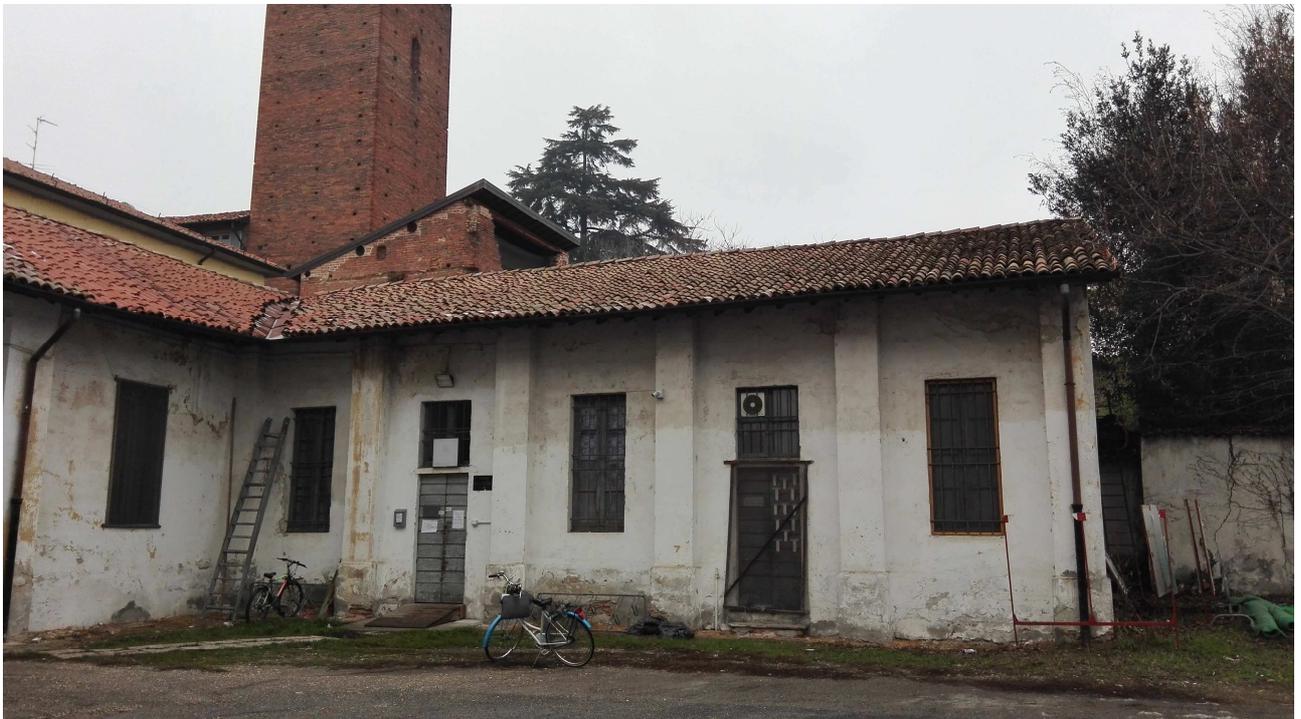
Fig. 3 – Vista del corpo nord dal cortile interno

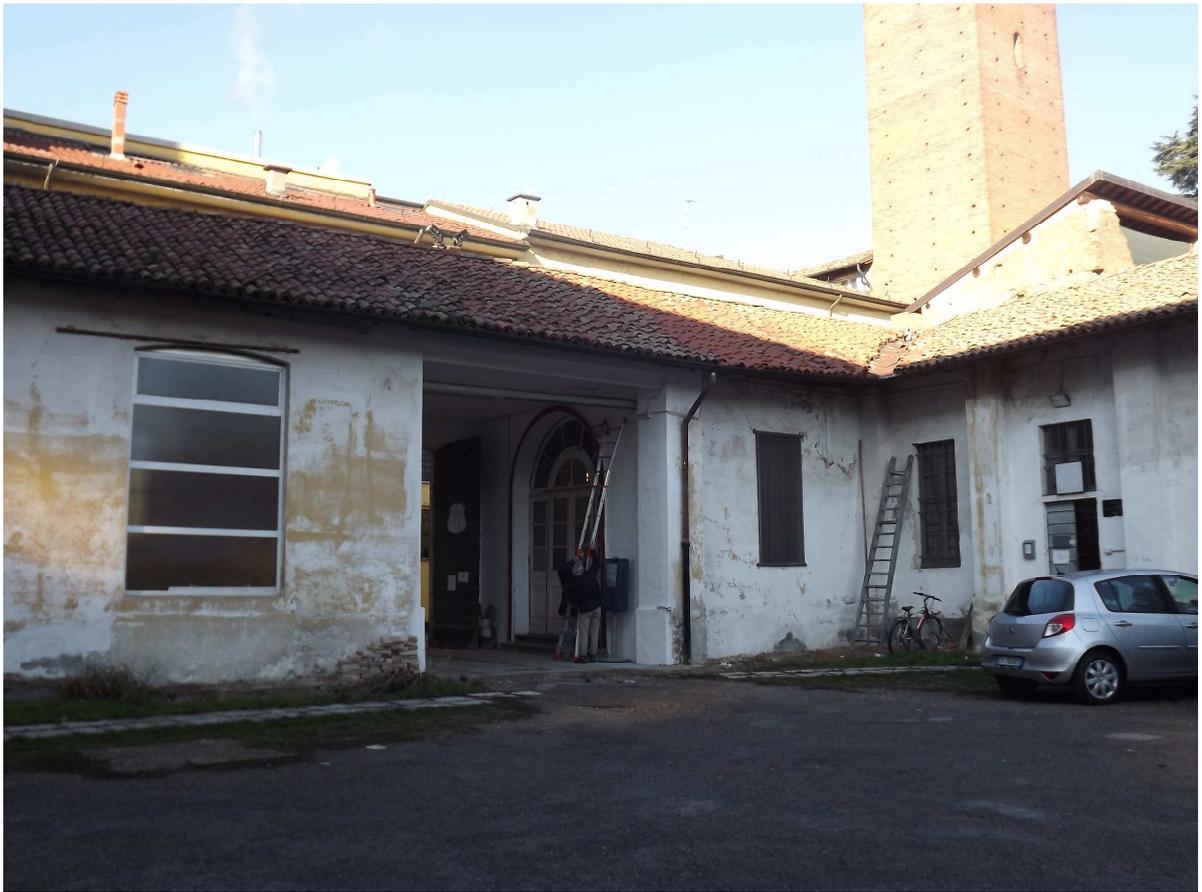
Fig. 5 – Vista dei corpi nord e ovest dal cortile interno

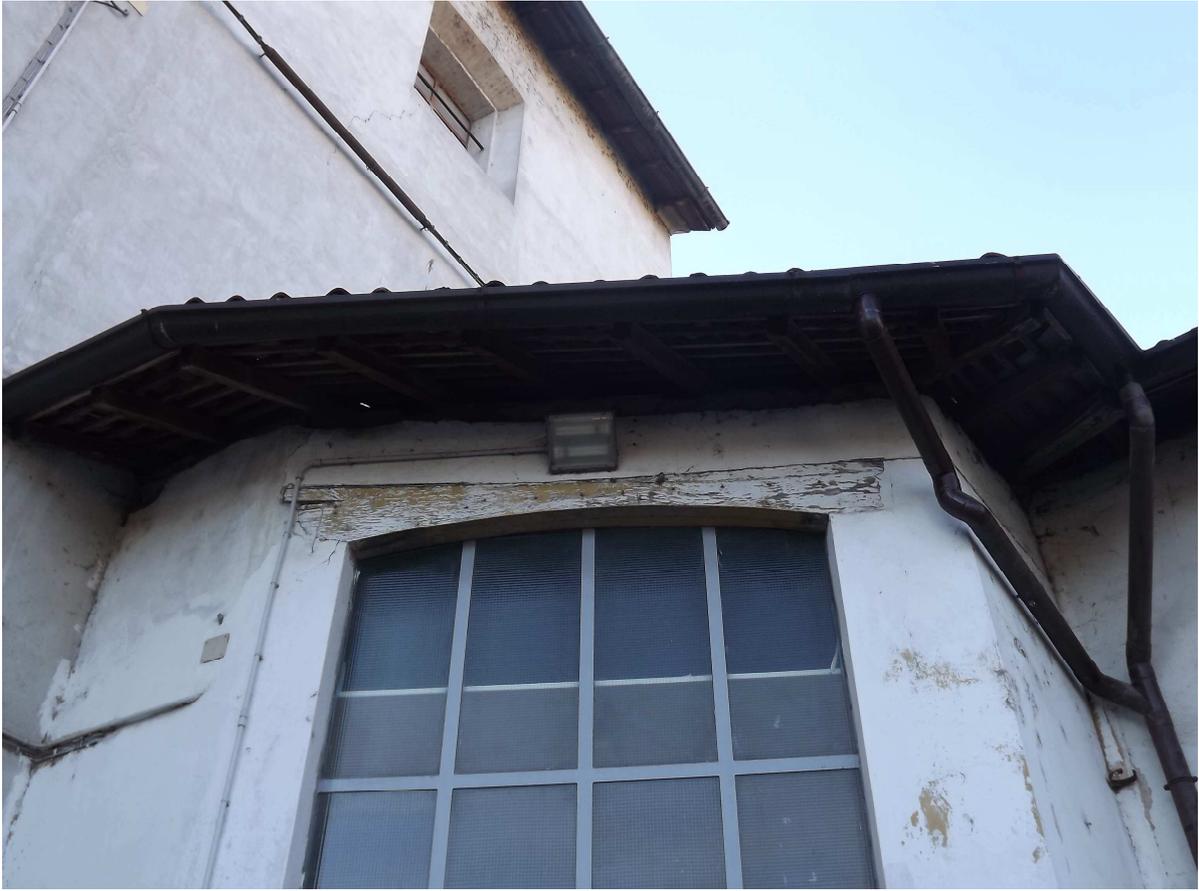
Le gronde aggettanti solo verso il cortile interno sono dotate di tavole solo nella parte sud del corpo più a nord e nel corpo ospitante gli spogliatoi, le restanti parti ne sono sprovviste.

Fig. 7 – Particolare della gronda del corpo ovest dal cortile interno

Infine verranno sostituite tutte le lattonerie in rame danneggiate o in lamiera preverniciata con nuove lattonerie in rame.

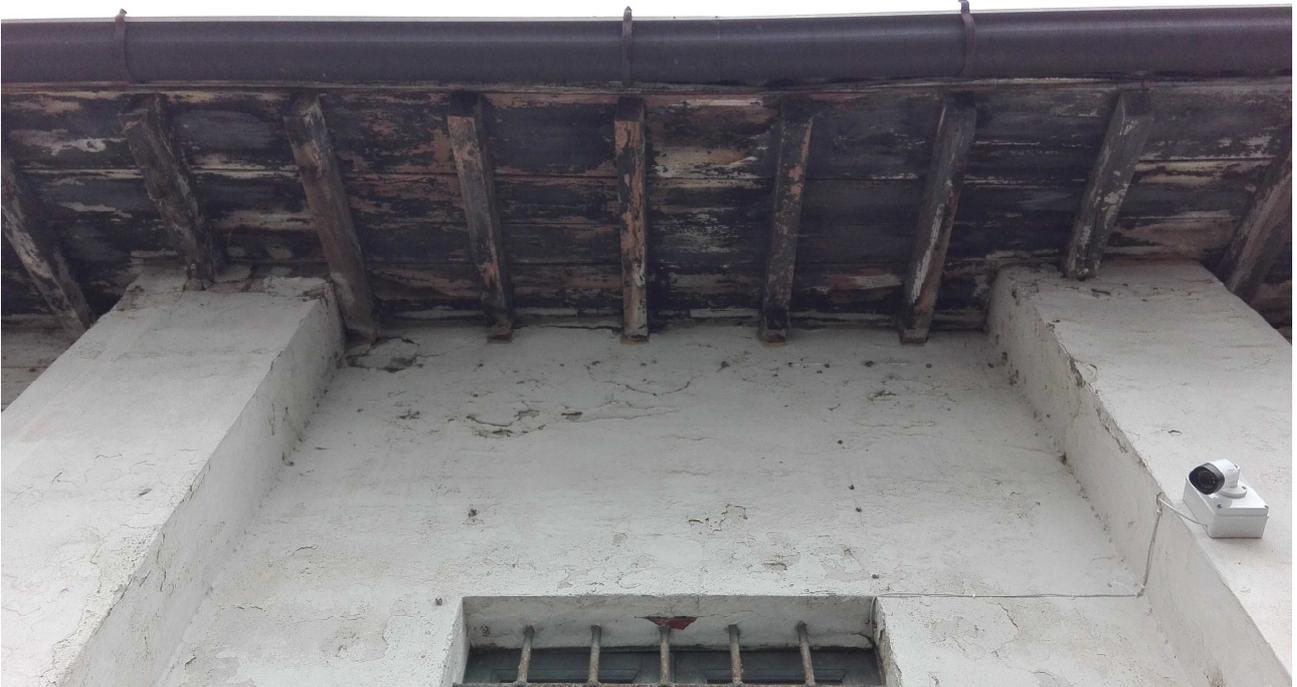
Fig. 8 – Particolare della gronda del corpo nord dal cortile interno

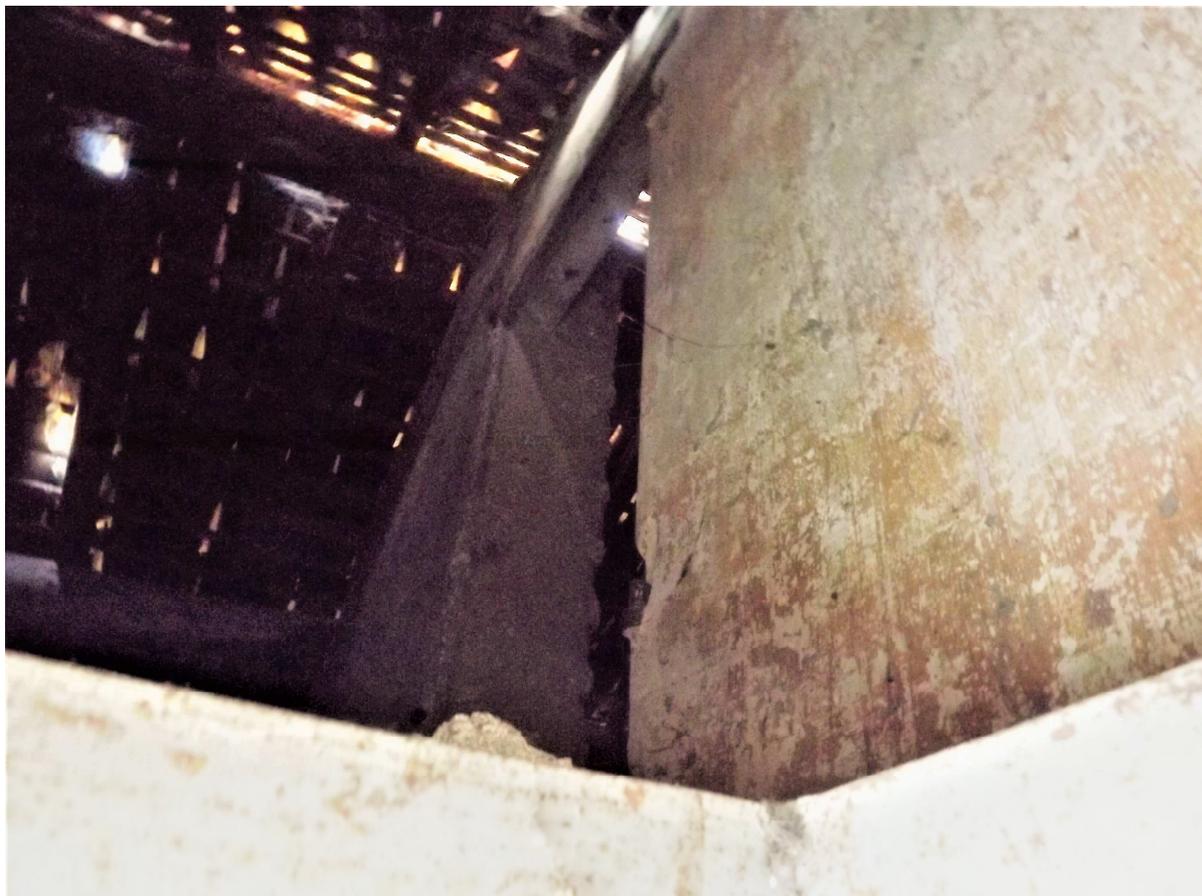
L'assenza di elementi di protezione ha però permesso che tutti i sottotetti siano infestati da volatili e altri animali che proliferano numerosi. E' probabile che in detti spazi si sia accumulato molto materiale di risulta oltre a guano e carcasse di animali.

Fig. 9 – Particolare del sottotetto del corpo nord ripreso dalla botola presente nell'androne

L'intervento prevede la rimozione dei coppi presenti con il recupero dei coppi vecchi da riposizionare successivamente sullo strato superiore della copertura, la rimozione di tutti i listelli, la sostituzione dei travetti danneggiati, la pulizia ed il consolidamento della struttura lignea primaria oltre un'accurata pulizia dei locali sottotetto con la rimozione del guano e degli eventuali detriti accumulatisi negli anni.

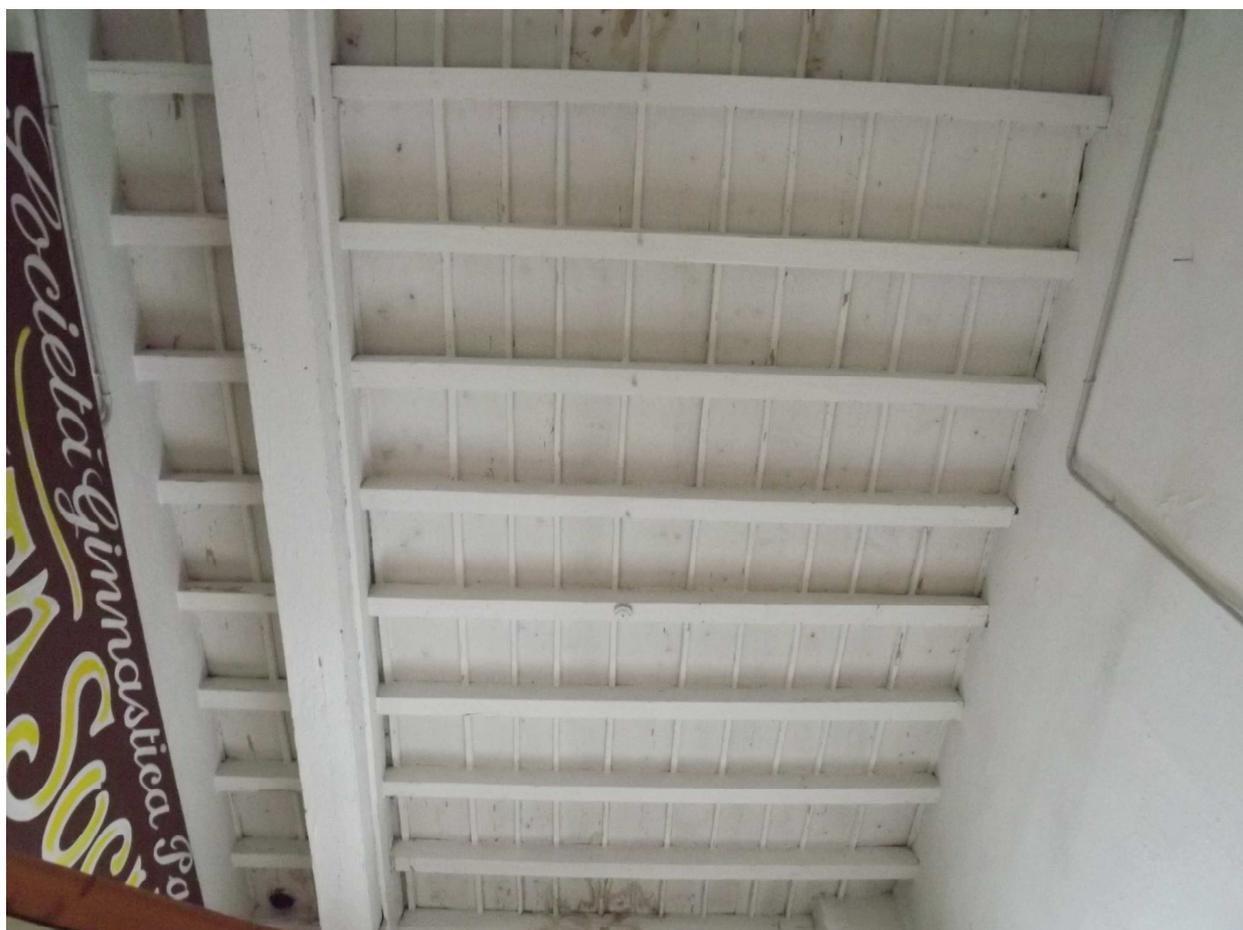
La copertura si presenta nel complesso in cattivo stato di conservazione a causa del deperimento di parte della struttura portante e dello scivolamento dei coppi che in molti punti hanno provocato numerose infiltrazioni nei locali sottostanti. Anche le lattonerie in più punti risultano usurate e danneggiate.

Fig. 10 – Particolare del sottotetto del corpo nord con presenza di infiltrazioni d'acqua dalla copertura

Si procederà successivamente alla posa di nuovi listelli in legno e alla successiva posa di lastre ondulate fibro bituminose per l'alloggiamento dei nuovi coppi nello strato inferiore e coppi di recupero nello strato superiore.

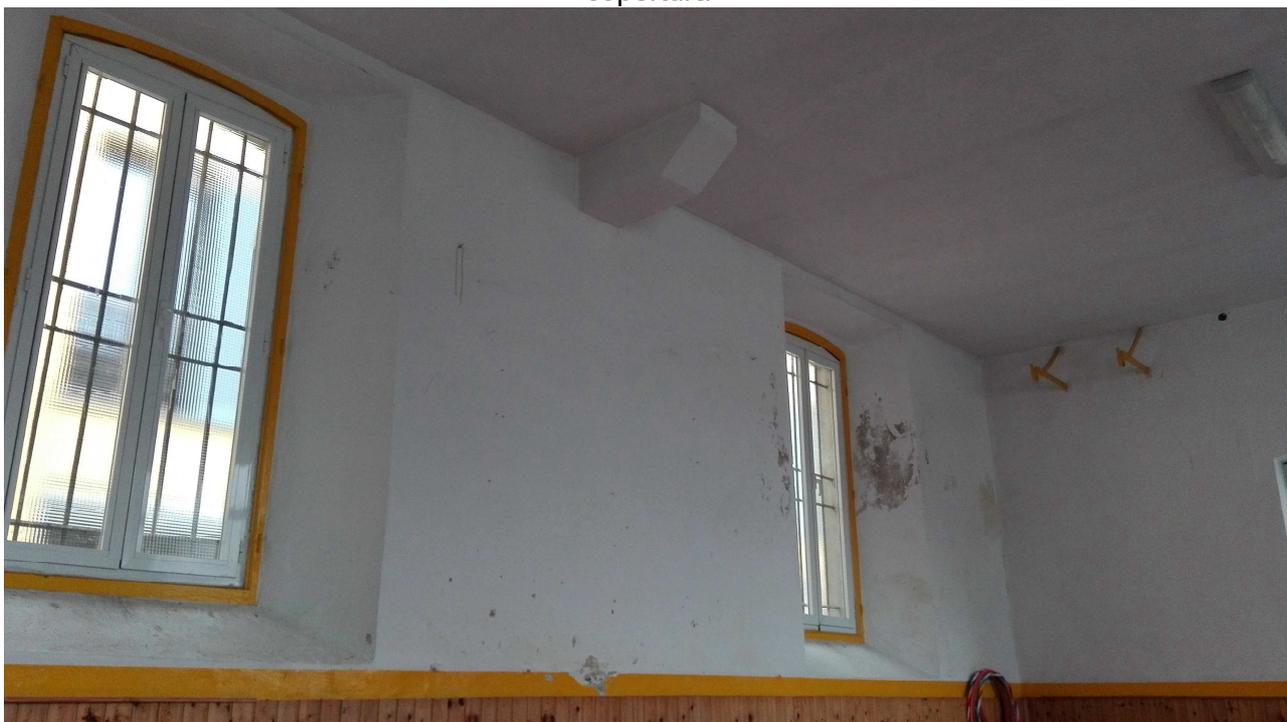
Fig. 11 – Particolare del sottotetto del corpo ovest con presenza di infiltrazioni d'acqua dalla copertura

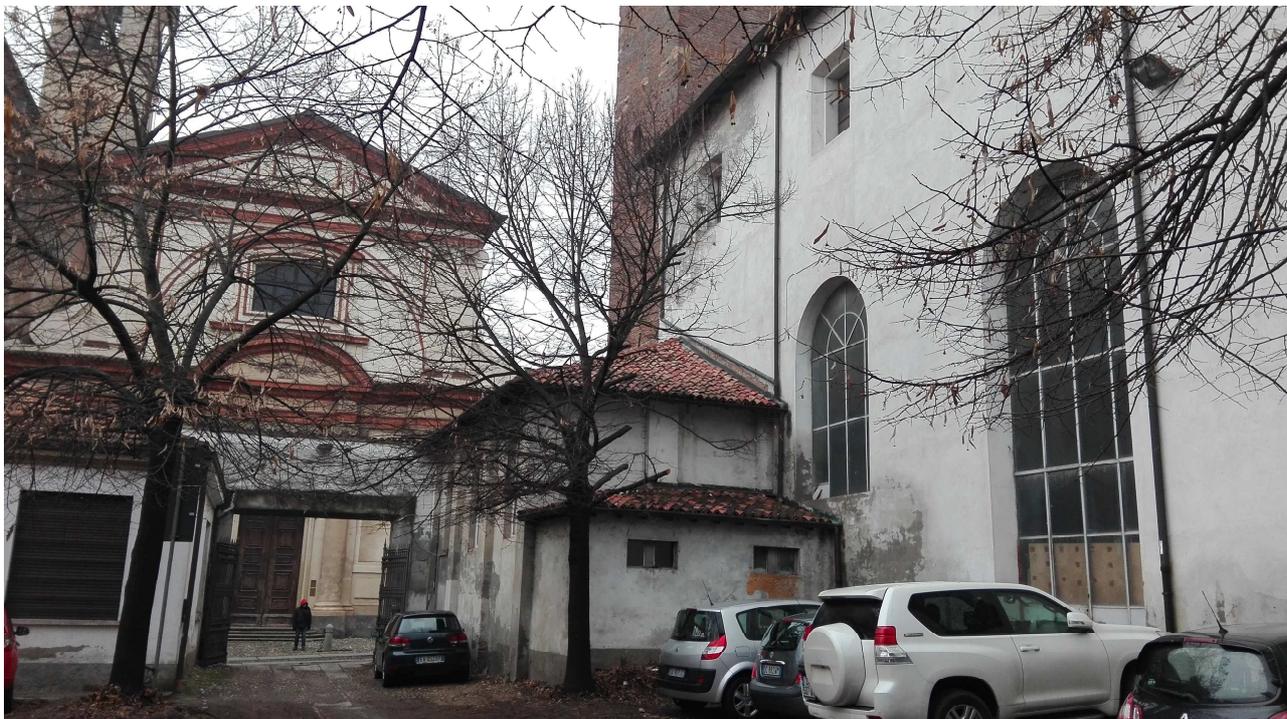
Fig. 12 – Vista del corpo spogliatoi dal cortile meridionale

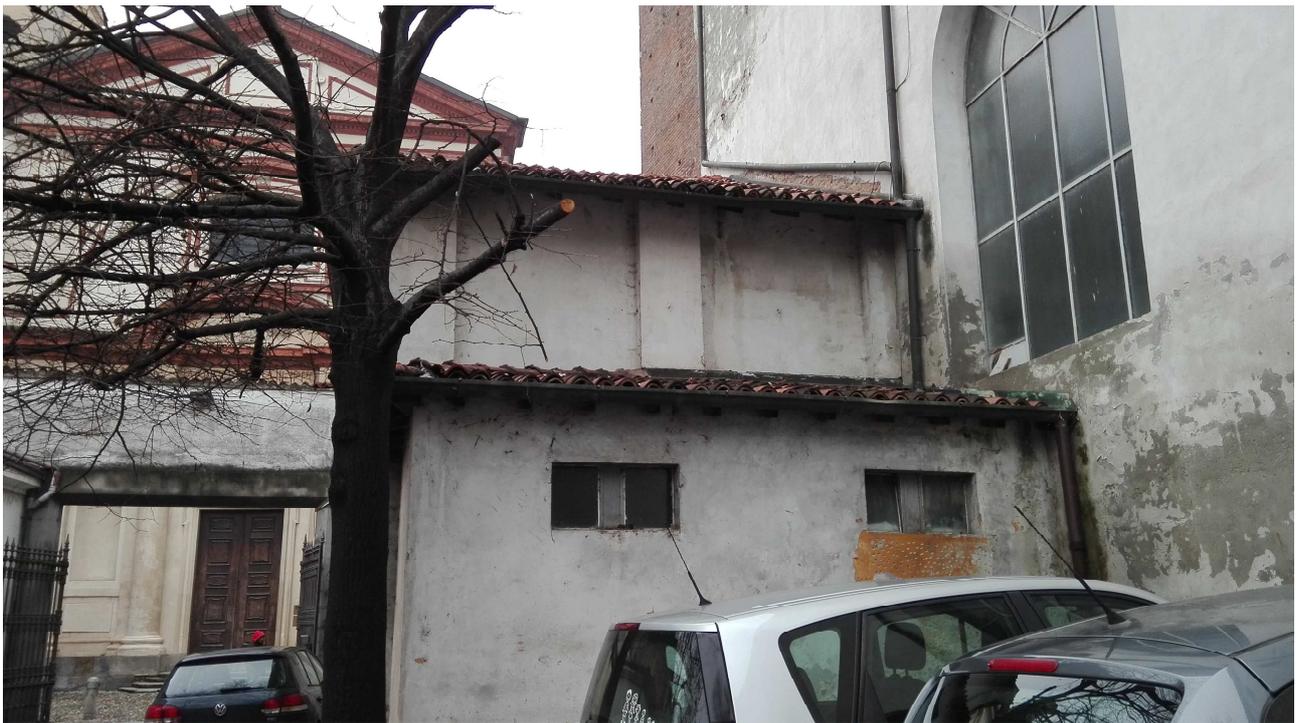
Fig. 13 – Particolare del corpo spogliatoi dal cortile meridionale
