COMUNE DI PAVIA

INTERVENTO:	Ristrutturazione scuola Secondaria di Primo Grado Casorati di Via Volta: rifacimento copertura [POP052]	Emissione per	Tav. N°
		Data emissione	Scala
OGGETTO:	Relazione	E Ottobre 2016 _____	_____ _____

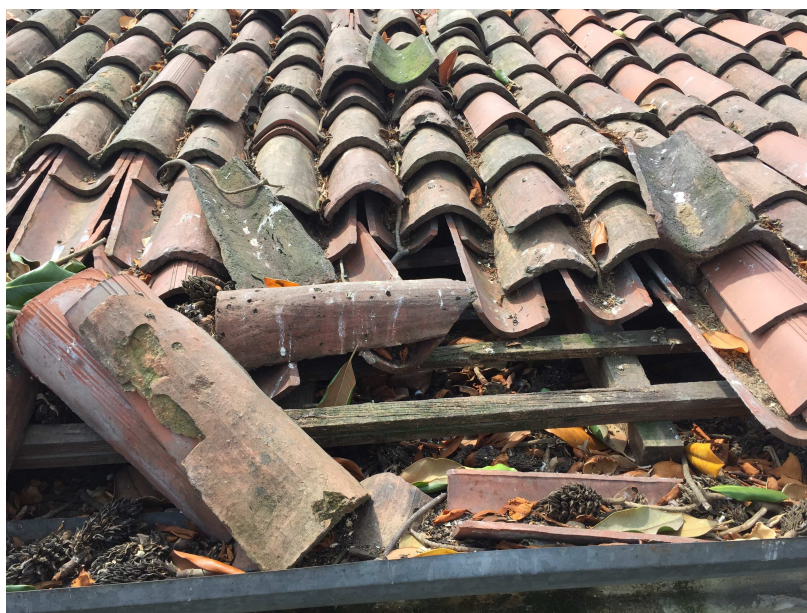
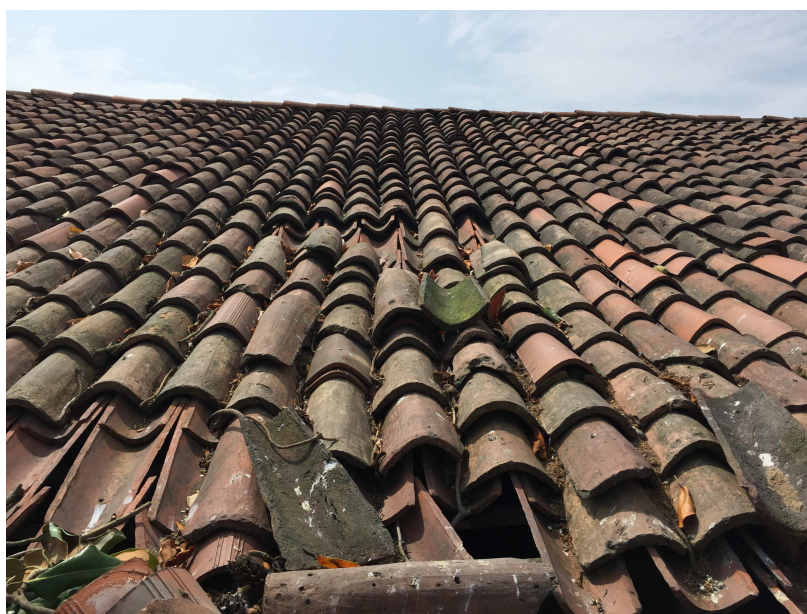
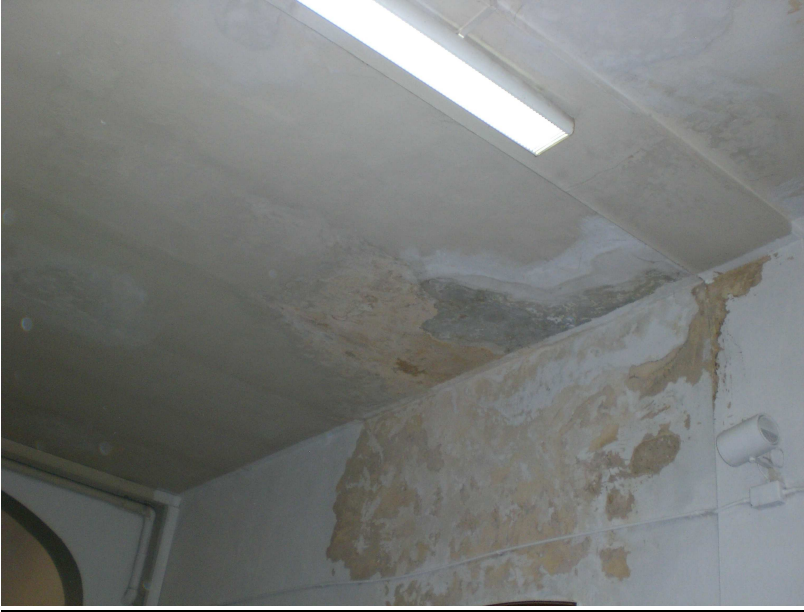
Da ricognizione eseguita (vedi anche foto sottoriportate) si sono riscontrati punti critici in diverse porzioni della copertura, tegole rotte e/o spostate probabilmente a causa di eventi metereologici rilevanti.

Si evidenzia quindi che il problema più urgente da risolvere, che potrebbe causare un ulteriore degrado della struttura, è la presenza delle infiltrazioni dal tetto.

Al fine di garantire la migliore conservazione del complesso ed evitare ulteriore degrado dell'edificio si intende effettuare il rifacimento completo della copertura eliminando così i problemi dovuti alle infiltrazioni e alla risoluzione di problematiche statiche relative agli elementi portanti costituenti la struttura del tetto e il solaio di divisione.

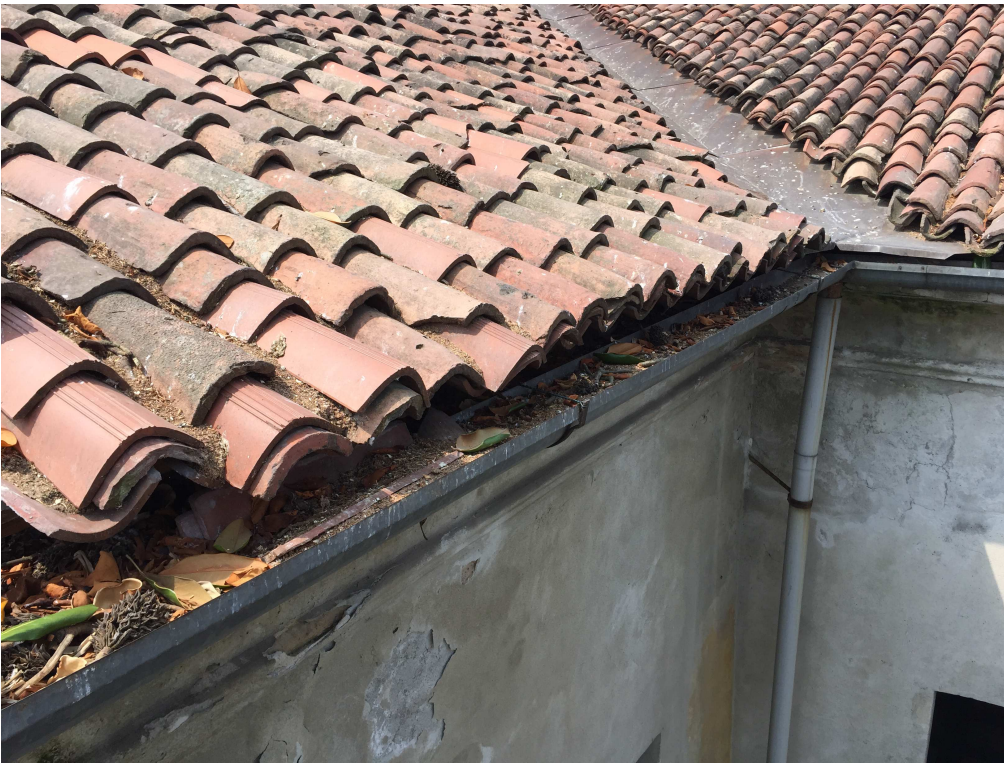
Anche per i canali ed i pluviali esistenti, si rileva la necessità di sostituzione in considerazione dello stato di degrado.

- Posa di nuove lattonerie in rame per la realizzazione di scossaline, cappellotti, gocciolatoi, canali di gronda, compreso di giunti e colmo.

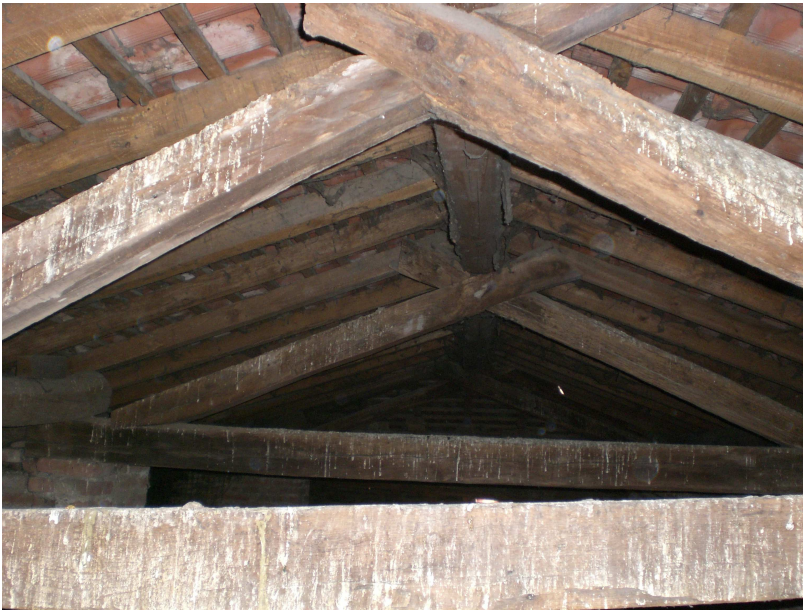
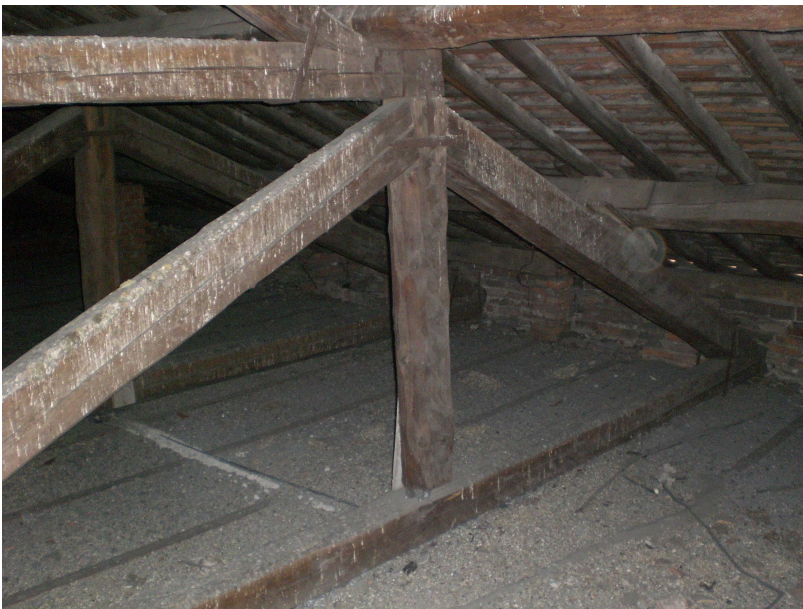
Il tetto esistente è composto dalla classica struttura con travi e capriate lignee, la copertura è realizzata in coppi e non è presente nessuno strato coibente.

L'intervento progettato prevede la sostituzione di tutti gli elementi lignei ammalorati e non più servibili, mantenendo in essere gli elementi lignei ancora idonei alla funzione.

- Posa uno di strato coibente che consente il miglioramento dell'isolamento termico dell'edificio;
- Posa di ondulina catramata sottocoppo;
- Posa nuovi listelli reggitegola in legno di dimensioni 3x5 cm interessati di 33 cm circa;
