COMUNE DI PAVIA

**MANUTENZIONE STRAORDINARIA ERP:  
PARTI COMUNI ED ALLOGGI  
(cod. int. POP073)**

**PROGETTO ESECUTIVO  
ALLEGATO 02 – RELAZIONE TECNICA GENERALE**

Pavia, li 03.08.2017

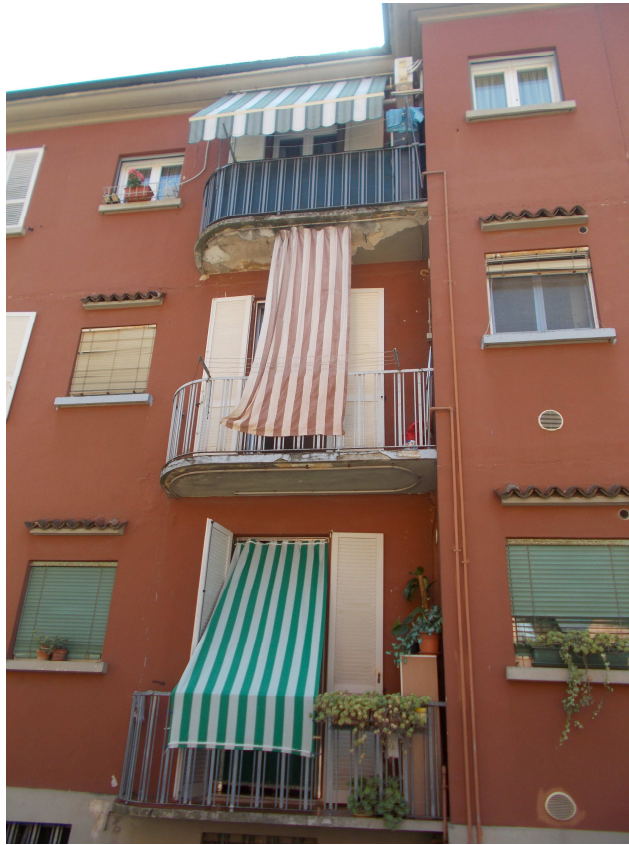
**Foto 1 - Tipologia n. 1**

I balconi aggettanti dei 3 fabbricati ERP di via San Giovannino, come viene evidenziato dalla documentazione fotografica allegata alla presente relazione tecnica di progetto, necessitano di un intervento radicale di ripristino e di ricostruzione, oggi più che mai indispensabile sia a salvaguardare i manufatti dal degrado del tempo, sia a garantire l'incolumità e la salvaguardia dei residenti.

Il progetto prevede la demolizione ed asportazione di tutte le pavimentazioni dei lastrici solari, ed dei sottofondi esistenti altrettanto sarà fatto per le porzioni di soletta non più coese all'armatura, prestando attenzione alle staffe di aggancio dei parapetti/ringhiere, isolandone la maggior parte possibile dalla soletta, ove esista una evidente e diffusa presenza di ossidazione.

Si procederà quindi alla rimozione di tutte le parti ammalorate. alla spazzolatura del frontalino e del plafone di ciascun terrazzino, proseguendo quindi con la spazzolatura delle parti in ferro, di armatura e parapetti per finire con l'operazione di taglio delle vecchie zanche di ancoraggio delle balaustre e la conseguente messa in sicurezza delle stesse.

L'intervento inizierà, dove necessario, con la saldatura delle porzioni di armatura la cui continuità dovesse risultare compromessa, e comunque, laddove, la D.L. lo ritenga necessario, in ogni caso ovunque, i tronconi di staffa per l'aggrappo delle balaustre. hanno perso integrità. si procederà successivamente con la stesura a pennello di prodotti passivanti idonei ad arrestare il processo ossidativo dei ferri di armatura a vista, tramite l'utilizzo di materiali fluidi e aggrappanti sul ferro, tipo "Mapefer".

La fase successiva riguarderà la posa di casseri adeguati al fine di consentire l'effettuazione dei getti integrativi, per la ricostruzione dei frontalini e dei plafoni di ogni terrazzino, nonché delle porzioni di soletta demolite in fase di risanamento; tali integrazioni saranno eseguite con malta strutturale specifica ad alta resistenza, malleabilità e lavorabilità tipo “ Mapegrout” affinché, dopo il disarmo, la soletta di ciascun balcone acquisisca forma e dimensione originari, garantendo spessori adeguati di copri ferro

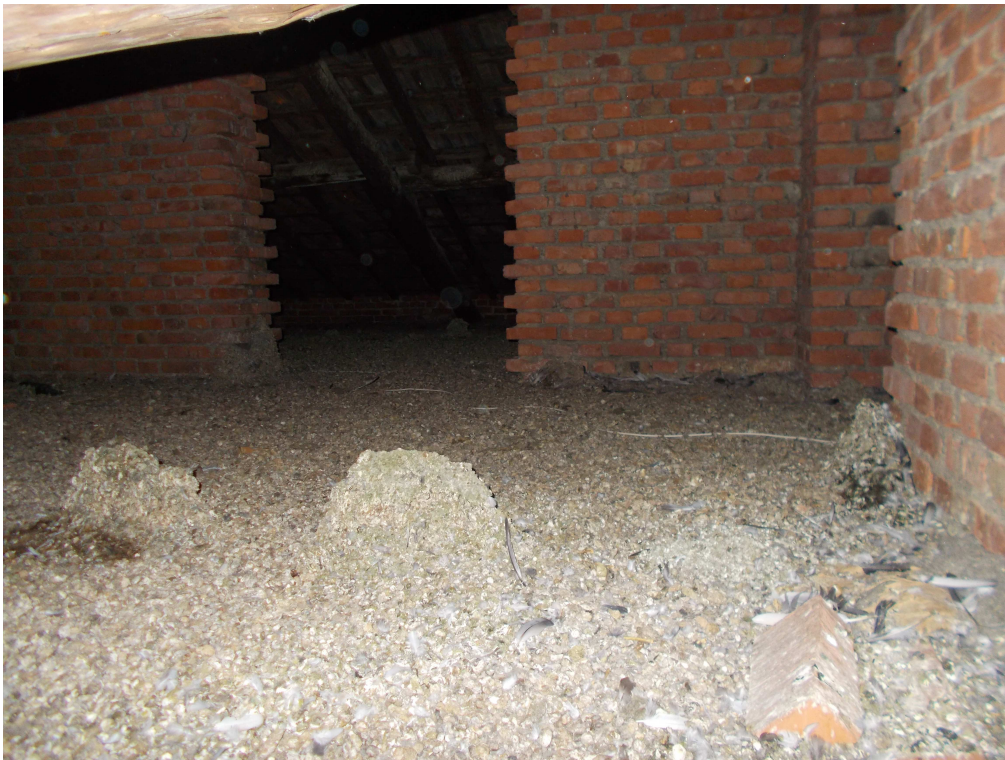
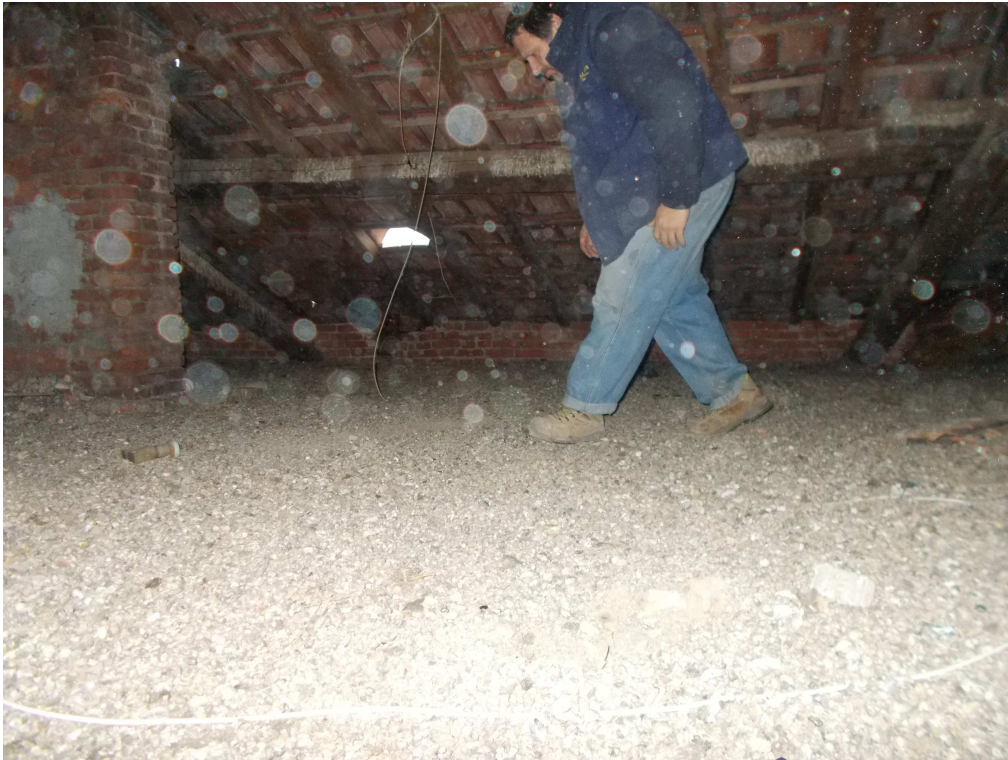
legname con trave portante di colmo e terzere che poggiano su tratti di muratura piena; i travetti mediamente 8/10 sono in discrete condizioni così come l'orditura principale. Ciascuno dei 3 fabbricati presenta su almeno una delle falde un'apertura a lunetta di ( cm 80 di l. e cm 60 di H.) per l'areazione del sottotetto; tali aperture non sono dotate di serramento tantomeno di una protezione per l'accesso dei volatili, questo ha determinato nel tempo la copiosa presenza di escrementi di piccione e guano diffusa su tutta la superficie dei sottotetti.

**Foto 6 - Particolare diffusa presenza di guano di piccione**

**Foto 7 - Particolare diffusa presenza di guano di piccione**

Su tutta la superficie del sottotetto è prevista, la pulizia dell'estradosso del solaio e la successiva disinfestazione delle superfici, rimuovendo ciò che rimane della lana di roccia esistente, successivamente si provvederà alla posa di nuovo isolante termoacustico di poliuretano espanso sarà steso a spruzzo (, almeno cm.8 di media). Su tutta la superficie del sottotetto cercando di evitare la formazione di ponti termici.

L'intervento sulla copertura verrà concluso con la formazione e posa di telai in acciaio per la riquadratura dei vani di aereazione del sottotetto, detti telai saranno dotati di doppia zanzariera in acciaio al fine di impedire in futuro qualsiasi accesso ai volatili.

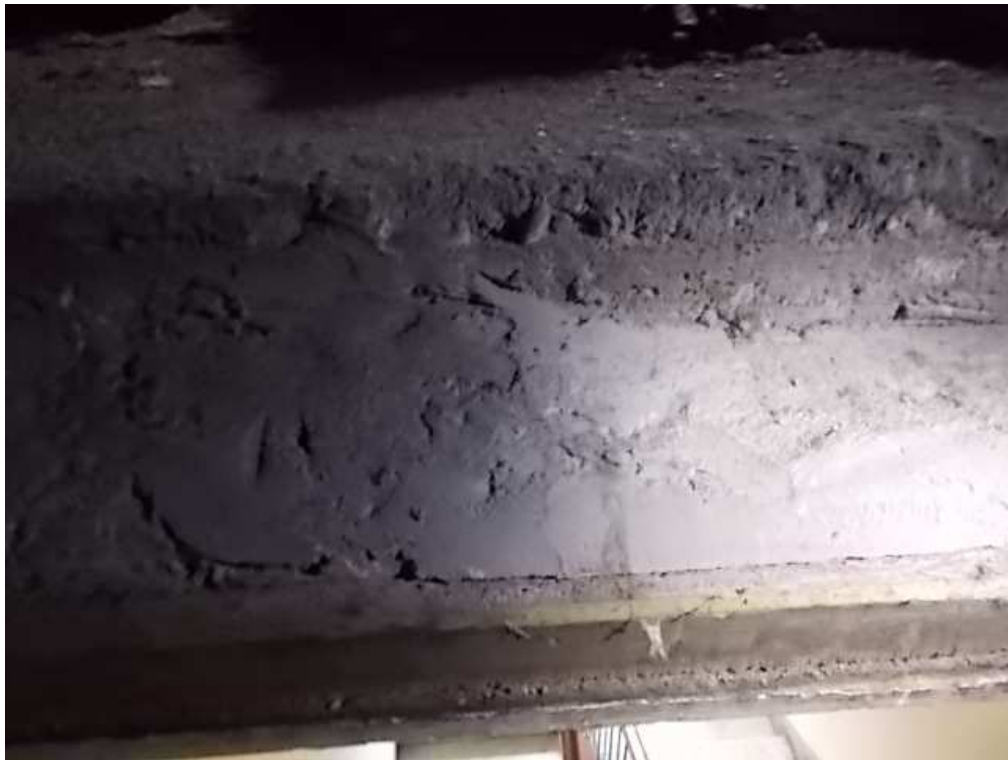
**Foto 8 - Particolare spessore soletta**

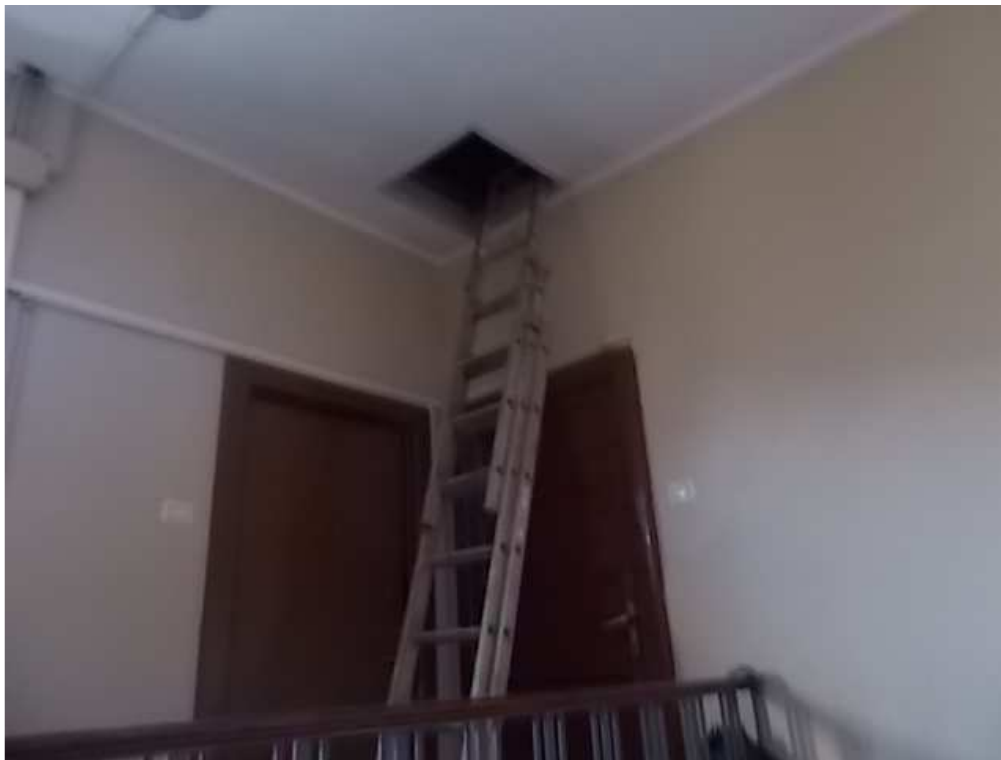
**Foto 9 - Particolare accesso al sottotetto**

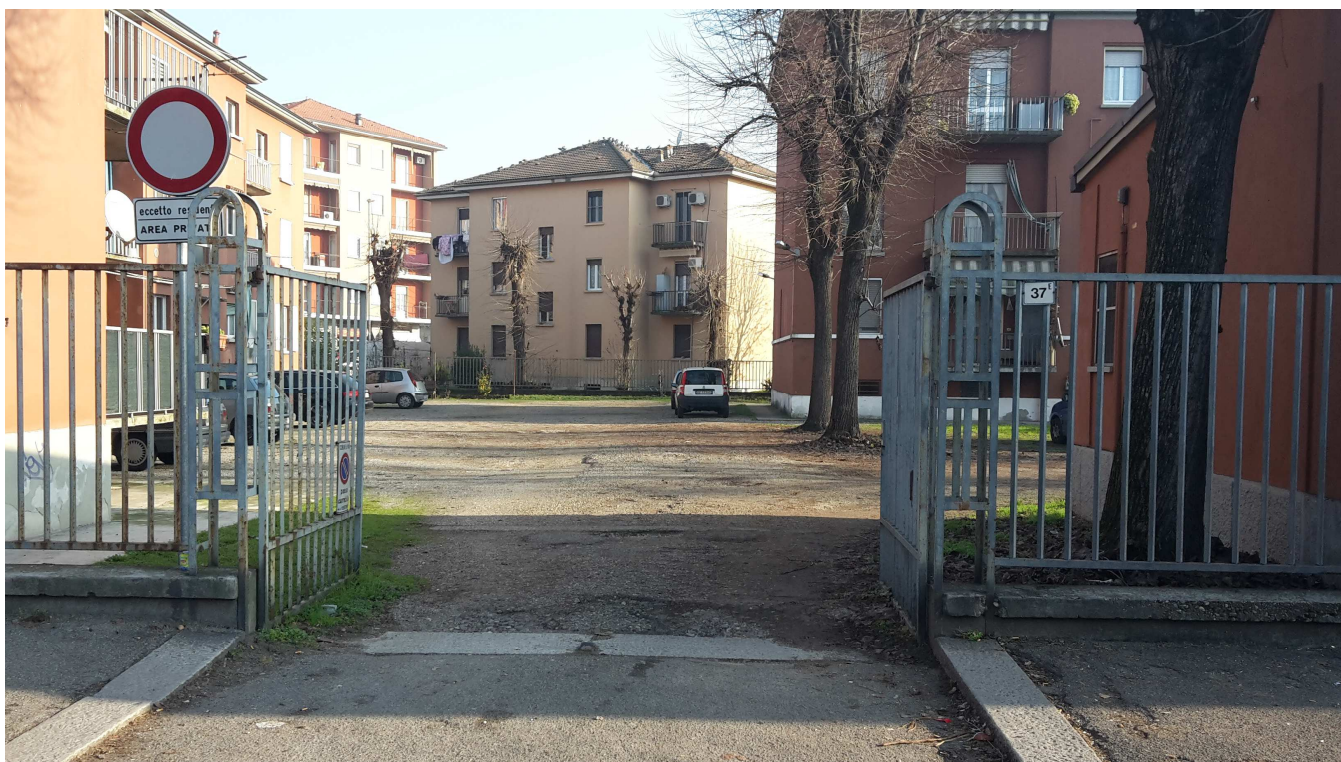
Questa situazione è facilitata oggi dal fatto che i due passi carrai, dotati entrambi di cancelli a due ante, sono perennemente aperti sia di giorno che di notte.

**Foto 10 - Vista frontale ingresso carrai tipo**

Il progetto prevede il ripristino di entrambi i cancelli, attraverso lo smontaggio la, stesa di antiruggine e di vernice protettiva a scelta della DL, nonché il ripristino dei montanti agganciati alla recinzione e la successiva realizzazione di 2 impianti di elettrificazione, ( uno per ciascun cancello carraio) mantenendo il sistema di apertura invariato, cioè a ventola, con posa di un pistone idraulico per ogni anta.

l'impianto di elettrificazione dei due cancelli prevederà lo scavo per l'interramento dei cavidotti, il successivo cablaggio della linea elettrica, attingendo dai contatori per le parti comuni dei rispettivi fabbricati. ogni cancello quindi sarà dotato di doppio pistone per la chiusura ed apertura automatica e saranno distribuiti i telecomandi a ciascun assegnatario.

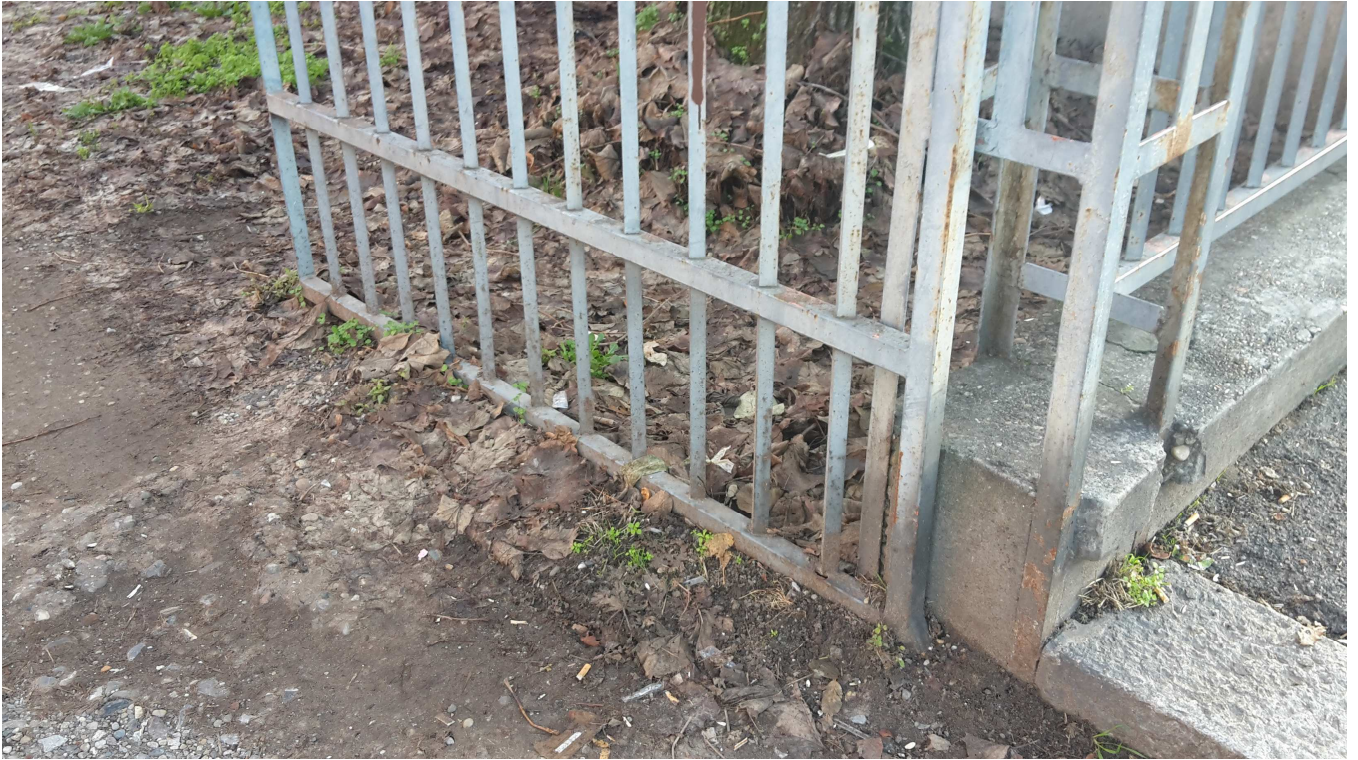
**Foto 11 - Particolare anta e piantone**

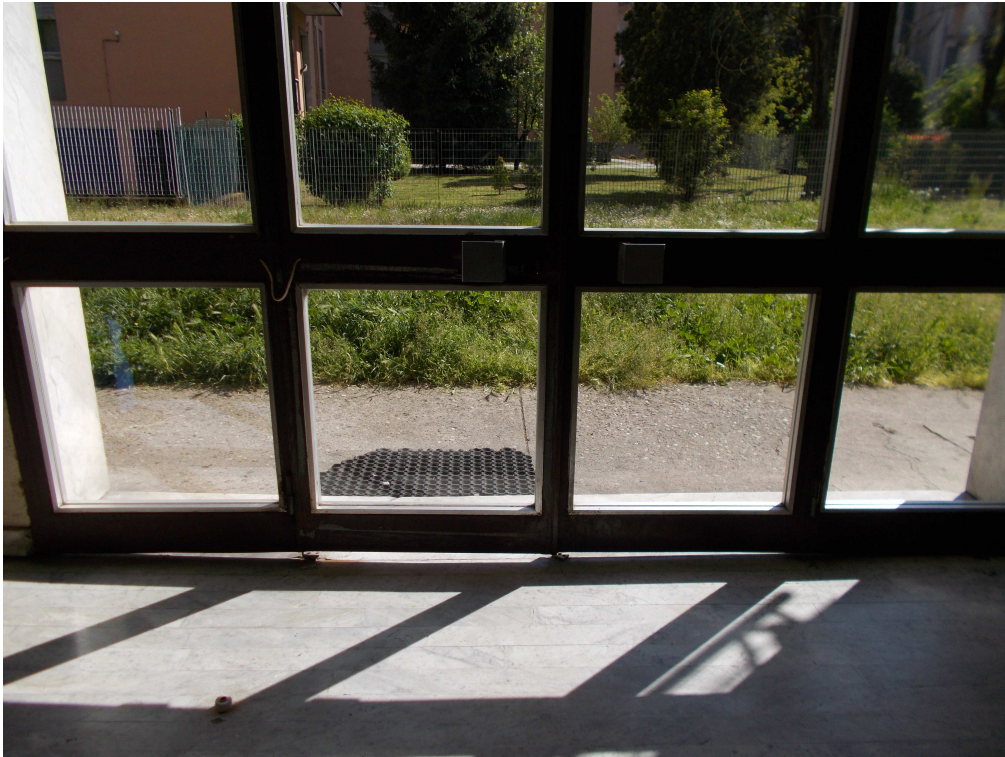
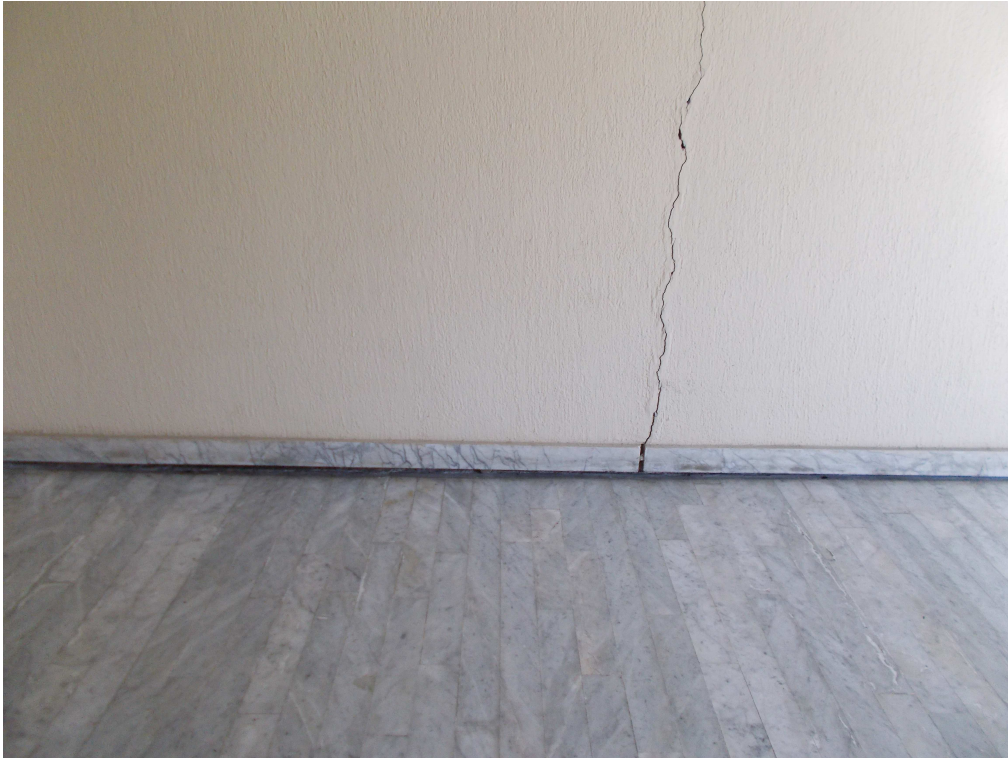
Percorrendo il vialetto di ingresso, raggiunto il secondo vano scala "B", e accedendo attraverso l'ampio serramento in ferro vetrato si nota immediatamente un dislivello del pavimento in lastre di marmo, verso il centro dell'atrio; tale dislivello è tanto più evidente quanto più si osserva il perimetro del vano sia verso il serramento in ferro che da verso l'esterno sia sui due lati della muratura dove, nel punto più compromesso, lo zoccolino, anch'esso in marmo, avendo mantenuto la posizione di origine, dista dal pavimento circa 10 cm.!

Se, come probabilmente, dipendesse, dalla conformazione dei materiali di cui è costituito il riempimento originale del vano scala e, pertanto, dalla conseguente inconsistenza del fondo sul quale venne gettato il magrone e il massetto del pavimento , basterebbe ripristinare il fondo costipandolo adeguatamente e a seguire, procedere alla posa di una nuova pavimentazione in ceramica antisdrucciolo con colori a scelta della DL, prestando attenzione a suddividere l'area almeno in quattro campiture delimitandole con un giunto di dilatazione.

**Foto 12 - Particolare abbassamento della pavimentazione di ingresso**

**Foto 13 - Particolare abbassamento della pavimentazione in marmo**

L'intervento in progetto prevede lo smontaggio del serramento dell'androne La demolizione ed asportazione del pavimento in marmo, e la verifica delle cause che hanno creato tale avvallamento .

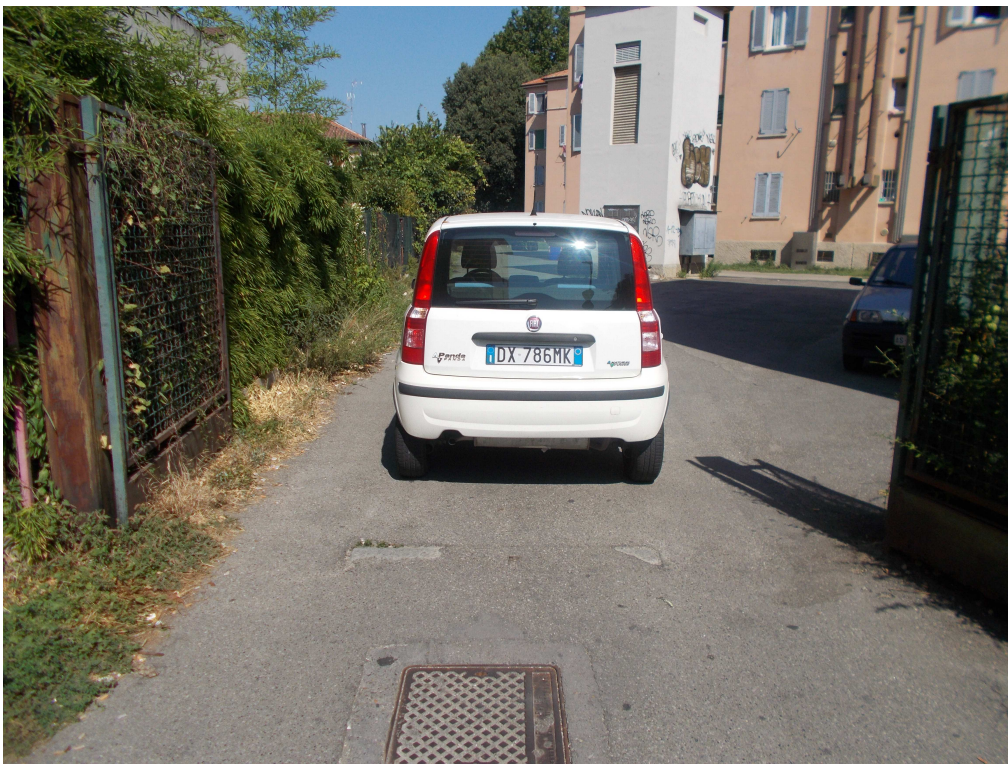
Questo accesso carraio è dotato di un cancello che risulta aperto "da sempre". nonostante negli anni trascorsi, l'Amministrazione ha provveduto a ridurre la velocità di ingresso dei mezzi, posando cartellonistica e dissuasori il problema persiste, e ciò che fino ad oggi non si è riusciti a realizzare, è, la possibilità che i cortili interni vengano raggiunti solo dagli aventi diritto, cioè residenti, famigliari o parenti.

**Foto 14 - Vista frontale dell'ingresso carraio**

L'ultimo intervento previsto dal presente progetto a favore dei comparti ERP comunali, riguarda il riutilizzo del vecchio cancello carraio a due ante , recuperandolo alla sua funzione, dopo averne previsto lo smontaggio il ripristino delle parti mancanti o ammalorate , la tinteggiatura completa e il rinforzo degli attuali montanti .

Successivamente ciascuna delle 2 ante del cancello carraio sarà elettrificata tramite un impianto idraulico, funzionante con telecomando ed alimentata attraverso il contatore comune del comparto ERP, l'apertura sarà garantita anche attraverso lo sblocco del nuovo impianto garantendo l'accesso ai mezzi di emergenza in qualsiasi momento.

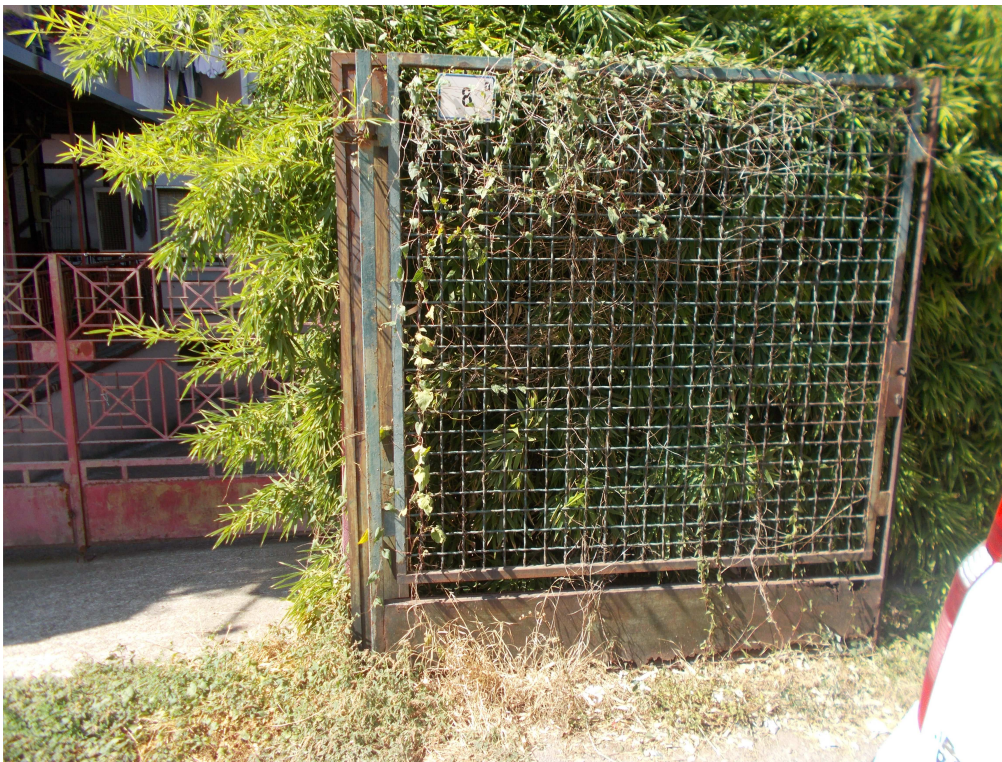
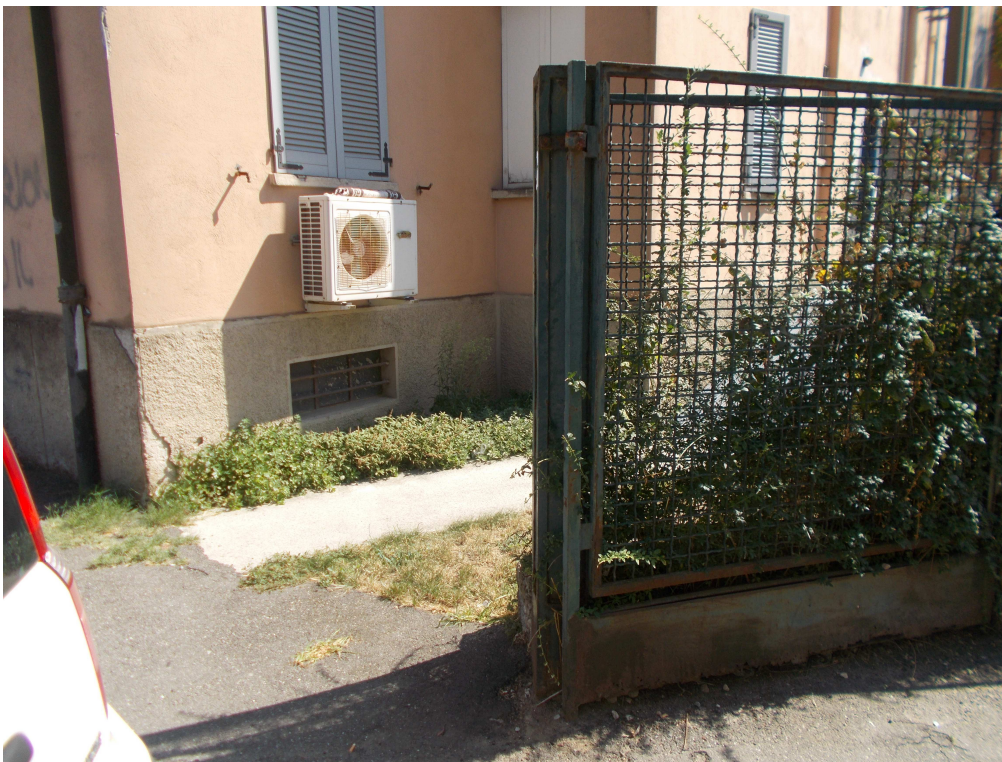
**Foto 15 - Stato di degrado del cancello**

**Foto 16 - Stato di degrado del cancello**
