**COMUNE DI PAVIA**  
**SETTORE LAVORI PUBBLICI**  
**SERVIZIO PROGETTAZIONE**

**INTERVENTI DI ADEGUAMENTO STRUTTURALE DI IMMOBILI/UNITÀ  
ABITATIVE DA DESTINARE A INTERVENTI A FAVORE DI DONNE  
VITTIME DI VIOLENZA E PER L'INCLUSIONE SOCIALE DI SOGGETTI  
FRAGILI AI SENSI DELLA DGR N°4531 DEL 10/12/2015 NEL  
TERRITORIO DELL'AGENZIA PER LA TUTELA DELLA SALUTE (ATS)  
DI PAVIA - LINEA A [POP112]**

**PROGETTO ESECUTIVO**

**RELAZIONE TECNICA**

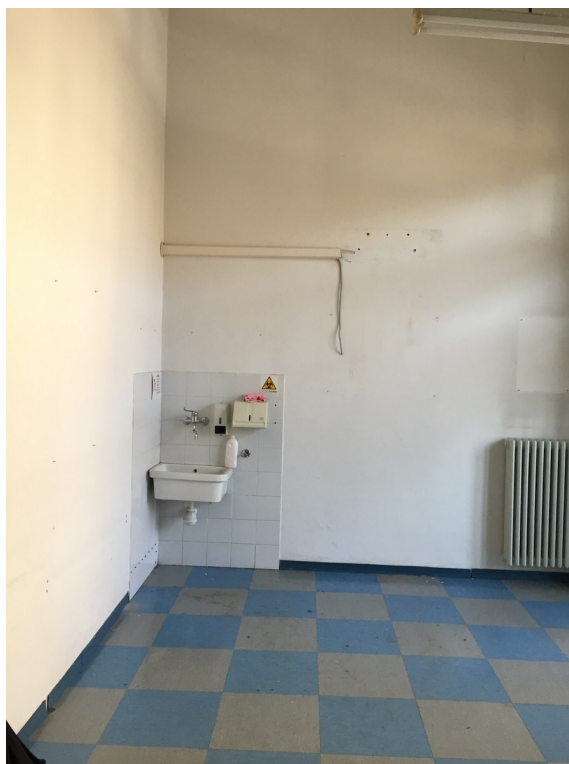
Considerando la precedente destinazione d'uso all'interno di quasi tutti gli uffici sono presenti dei lavabi utilizzati per le funzioni mediche in esso svolte.

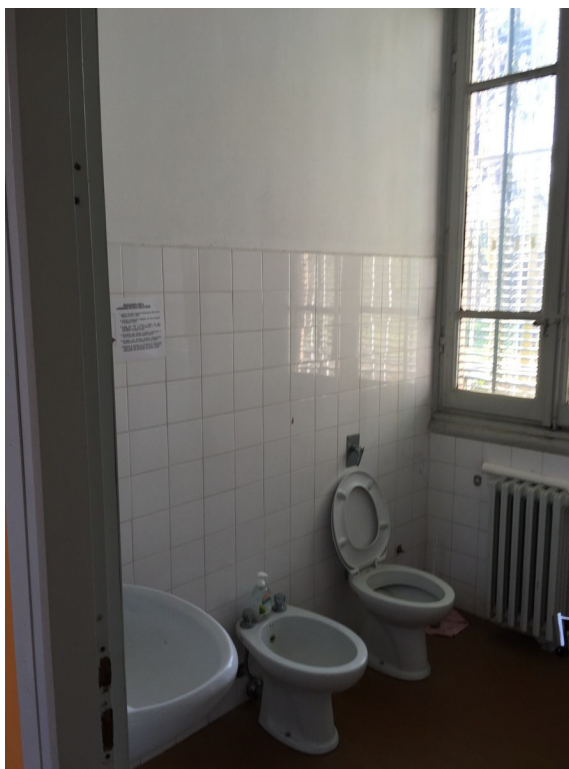
L'unico servizio igienico presente non soddisfa sia la normativa vigente in merito alla dotazione minima prevista sia in ambito di accesso alle persone diversamente abili.

I servizi igienici dovranno essere implementati per numero e per dotazione, nel rispetto della normativa sulla fruizione da parte di persone diversamente abili, e tale implementazione andrà a discapito del numero degli uffici totali che dovranno fare spazio al nuovo servizio igienico.

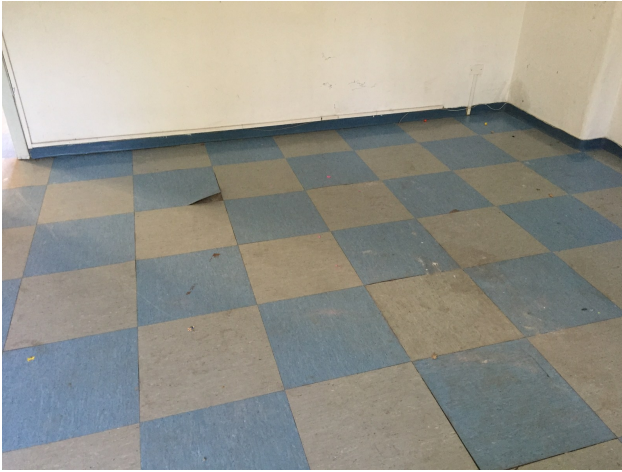
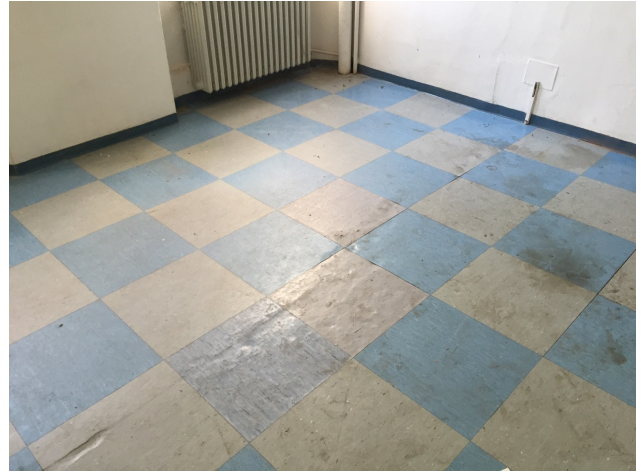
Le pavimentazioni esistenti sono in linoleum e si presentano fortemente deteriorate per l'usura, vi sono infatti presenti diverse porzioni distaccate e la finitura risulta visivamente discontinua.

I battiscopa in pvc nel loro complesso si presentano in una condizione di discreta conservazione nonostante in diversi punti risultano distaccati dal paramento murario.

La pavimentazione dell'immobile è costituita, come detto precedentemente, da piastrelle in linoleum che costituiscono lo strato di finitura; in considerazione dello stato di conservazione delle stesse sarà necessario rimuoverle e valutare lo stato di consistenza del sottofondo che presumibilmente, dato la non complanarietà visibile ad occhio, dovrà essere rifatto.

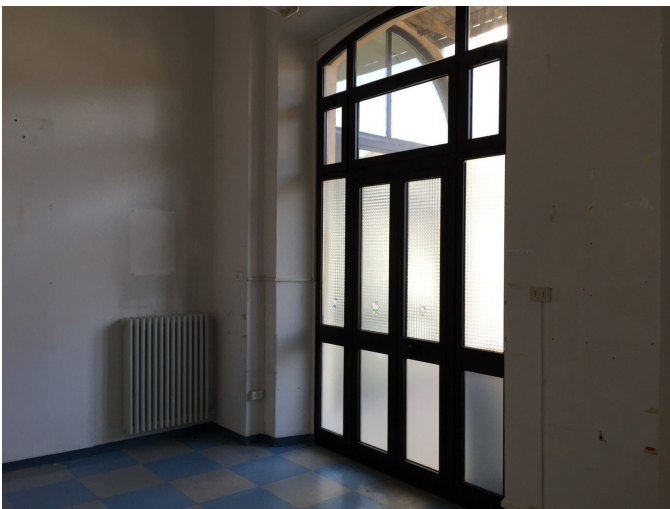
I serramenti presenti sul prospetto di accesso sono otto, di dimensioni 370 cm di altezza per 200 cm di larghezza, sono in lega di ferro e sono dotati di doppio vetro e nel complesso si presentano in un discreto stato di conservazione.

I serramenti sul fronte nord, nonostante si presentino in una condizione di migliore stato di conservazione rispetto a quelli posti sul lato sud, verranno sostituiti per garantire un'uniformità estetica all'intervento e per garantire le stesse prestazioni di abbattimento dei consumi energetici.

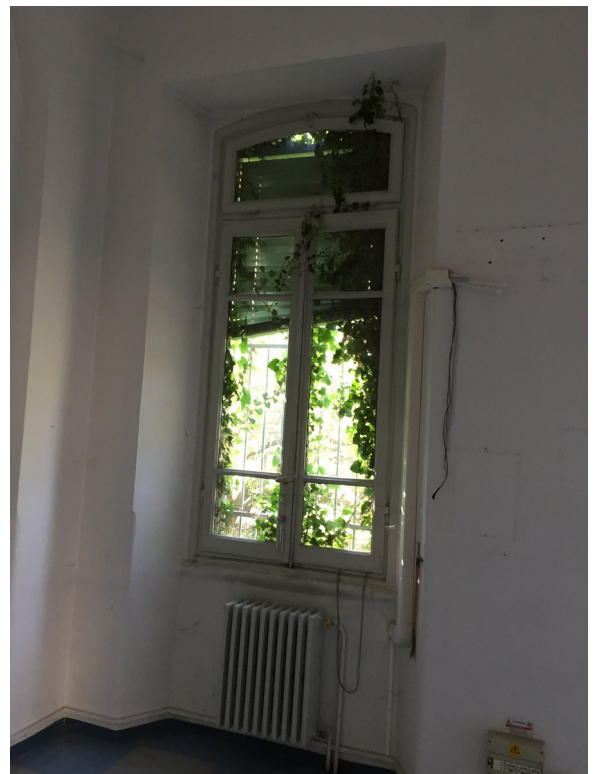
I serramenti posti sul lato sud al contrario si presentano fortemente deteriorati, hanno dimensione di 110 cm larghezza per 210 cm di altezza con un sopraluce ad arco di dimensioni 110 cm di larghezza per 60 cm di altezza nel punto più alto, sono in materiale ligneo fortemente deteriorato dalle intemperie e vedono applicato un vetro singolo.

I serramenti sul lato sud, non più servibili, dovranno essere sostituiti con nuovi, dotati anche di sistemi di oscuramento manuale, che presentino indici di trasmittanza rispondenti alla normativa sul contenimento energetico.

Nel contempo sarebbe opportuno prevedere interventi di disinfestazione al fine di eliminare le piante rampicanti infestanti che hanno determinato un'accelerazione dei fenomeni di deterioramento dei serramenti esistenti.
