**MANUTENZIONE STRAORDINARIA  
PALAZZO MEZZABARBA (Cod. int. 159)**

**PROGETTO ESECUTIVO**

Titolo	<b>RIPRESE FOTOGRAFICHE DI DETTAGLIO RILIEVO GEOMETRICO E MATERICO ANALISI DEL DEGRADO DESCRIZIONE INTERVENTO DI RISANAMENTO</b>
	Facciata Principale: Scala d'ingresso

Elaborato	<b>A - 01</b>
Progettista	arch. Vito Pasi
Collaboratori	arch. Teresio Fasani arch. Angelo Di Meo

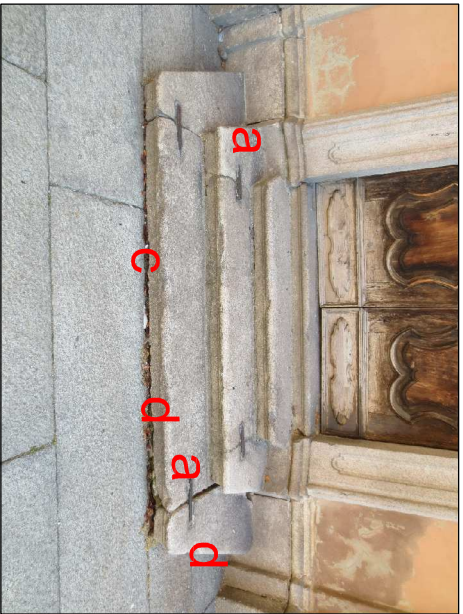
Foto d'insieme

Pedate e alzate in granito rosa di Baveno - Staffe di tenuta in ferro con piombo

- a** - Alterazione di natura biologica della superficie delle lastre dovuta al deposito di particolato atmosferico.
- b** - Parziali cedimenti del piano di appoggio delle lastre.
- c** - Sconnessione dei giunti.
- d** - Perdita di parti per usura (in particolare negli spigoli e lungo i bordi delle pedate).

- 1** - Pulitura chimico-fisica delle pietre naturali, mediante uso di spazzole e spugne e mediante impiego di idropulitrice ad acqua calda.
- 2** - Rimessa in quota delle lastre mediante inserimento di spessori lapidei e malta di calce.
- 3** - Stuccatura in negativo dei giunti sconnessi con malta di calce e polvere di marmo.
- 4** - Trattamento inibitore di corrosione e applicazione di protettivo su ferri di ancoraggio, previa asportazione di ruggine.
- 5** - Protezione finale eseguita con opportune cere microcristalline.
