**MANUTENZIONE STRAORDINARIA  
 PALAZZO MEZZABARBA (Cod. int. 159)**

**PROGETTO ESECUTIVO**

Titolo	<b>RIPRESE FOTOGRAFICHE DI DETTAGLIO          RILIEVO GEOMETRICO E MATERICO          ANALISI DEL DEGRADO          DESCRIZIONE INTERVENTO DI RISANAMENTO</b>
	Facciata Principale: Zoccolatura

Elaborato	<b>A - 02</b>
Progettista	arch. Vito Pasi
Collaboratori	arch. Teresio Fasani arch. Angelo Di Meo

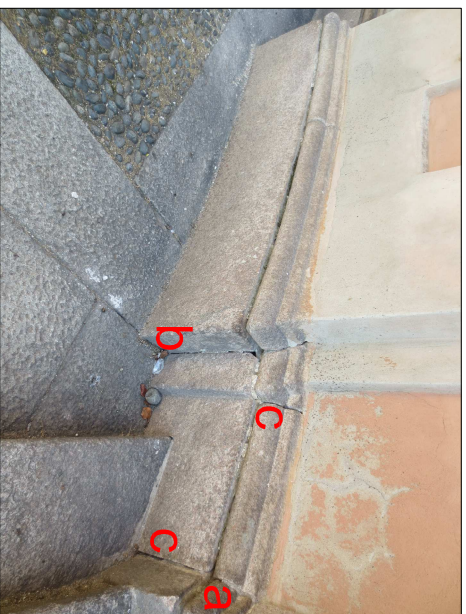
Particolare zoccolatura Sx

Zoccolatura parte sinistra e parte destra in granito rosa di Baveno

- a** - Alterazione di natura biologica della superficie delle lastre dovuta al deposito di particolato atmosferico.
- b** - Alterazione cromatica, depositi superficiali e formazione di macchie per agenti atmosferici e umidità di risalita.
- c** - Distacchi accentuati tra una lastra e l'altra, con presenza di lacune.

- 1** - Pulitura chimico-fisica delle pietre naturali, mediante uso di spazzole e spugne e mediante impiego di idropulitrice ad acqua calda.
- 2** - Stuccatura in negativo dei giunti sconnessi e integrazione delle parti mancanti con malta di calce e polvere di marmo.
- 3** - Protezione finale eseguita con opportune cere microcristalline.
