**MANUTENZIONE STRAORDINARIA
PALAZZO MEZZABARBA (Cod. int. 159)**

PROGETTO ESECUTIVO

**RIPRESE FOTOGRAFICHE DI DETTAGLIO
RILIEVO GEOMETRICO E MATERICO
ANALISI DEL DEGRADO
DESCRIZIONE INTERVENTO DI RISANAMENTO**

Facciata Principale
Lesene e Capitelli del portale d'ingresso

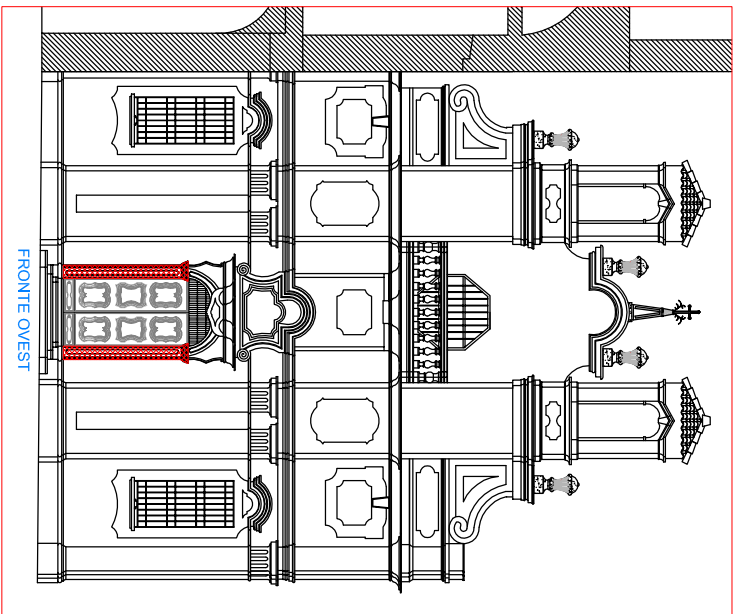
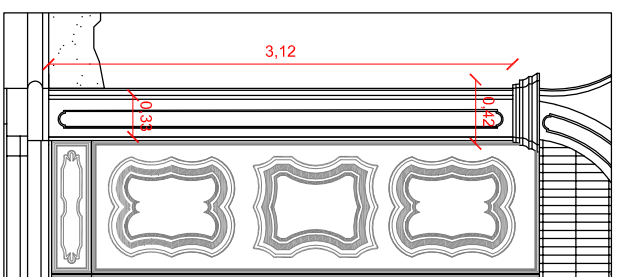
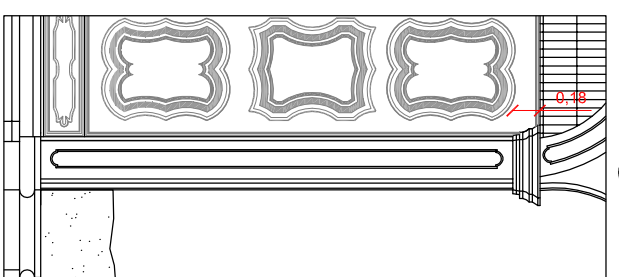
**Prospetti
scala 1:50**
Superficie frontale
lesena (stima):
(3,12x0,83)=
mq. 2.59
Sviluppo sup. frontale
capitello (stima):
(1,08+0,83)/2x
h0,36)= mq. 0,34
Superficie in vista
capitello:
0,34+0,12 = mq
0,46

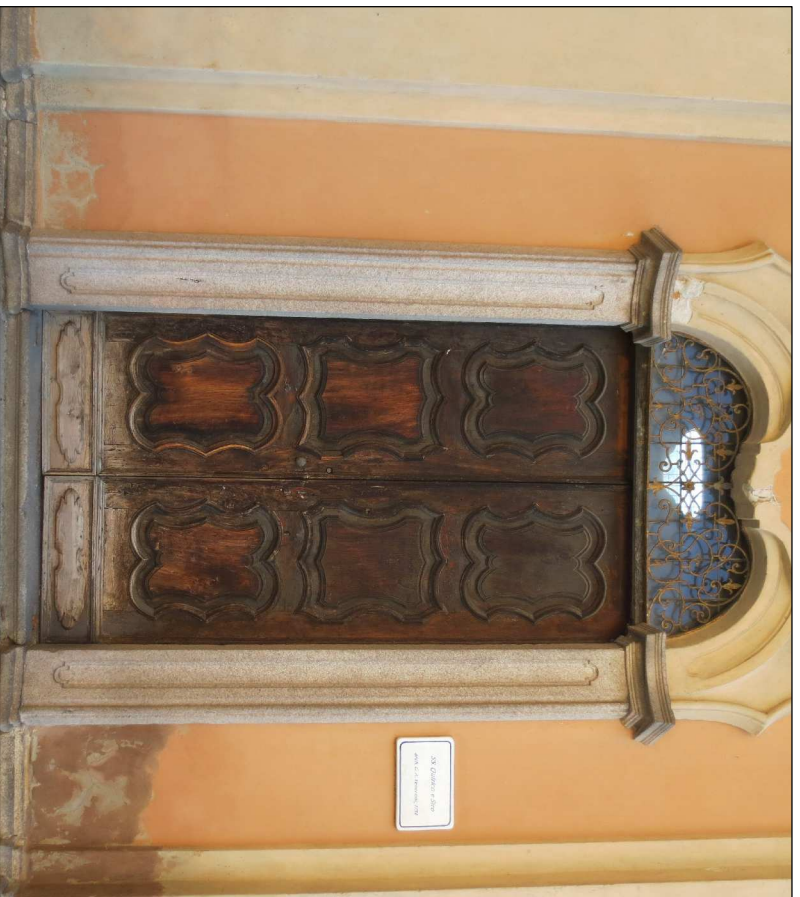
Foto d'insieme

- a** - Alterazione di natura biologica della superficie delle lesene dovuta al deposito di particolato atmosferico.
- b** - Alterazione cromatica, depositi superficiali e formazione di macchie nei capitelli, per agenti atmosferici e biodeteriogeni.

- 1 - Pulitura chimico-fisica delle pietre naturali, mediante uso di spazzole e spugne e mediante impiego di idropulitrice ad acqua calda.
- 2 - Protezione finale eseguita con opportune cere micro cristalline.
