MANUTENZIONE STRAORDINARIA  
PALAZZO MEZZABARBA (Cod. int. 159)

**PROGETTO ESECUTIVO**

Titolo	<b>RIPRESE FOTOGRAFICHE DI DETTAGLIO RILIEVO GEOMETRICO E MATERICO ANALISI DEL DEGRADO DESCRIZIONE INTERVENTO DI RISANAMENTO</b>
	Facciata Principale : Cornicione 2° ordine

Elaborato	<b>A - 08</b>
Progettista	arch. Vito Pasi
Collaboratori	arch. Teresio Fasani arch. Angelo Di Meo

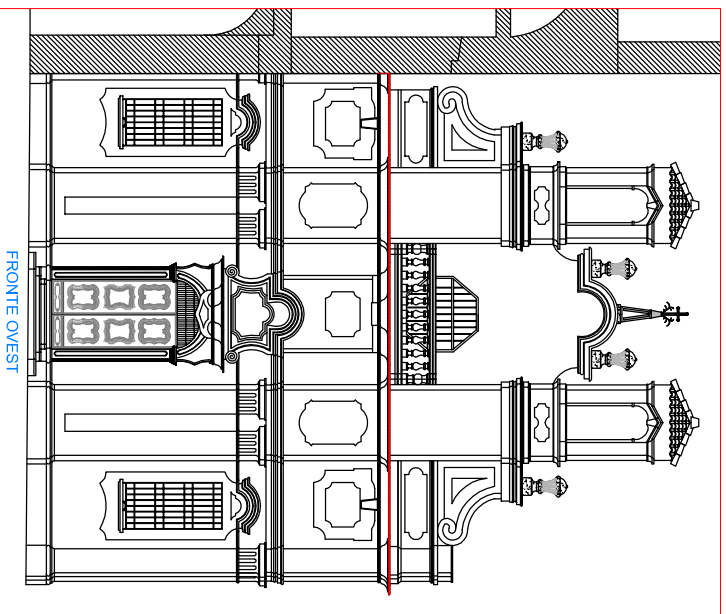
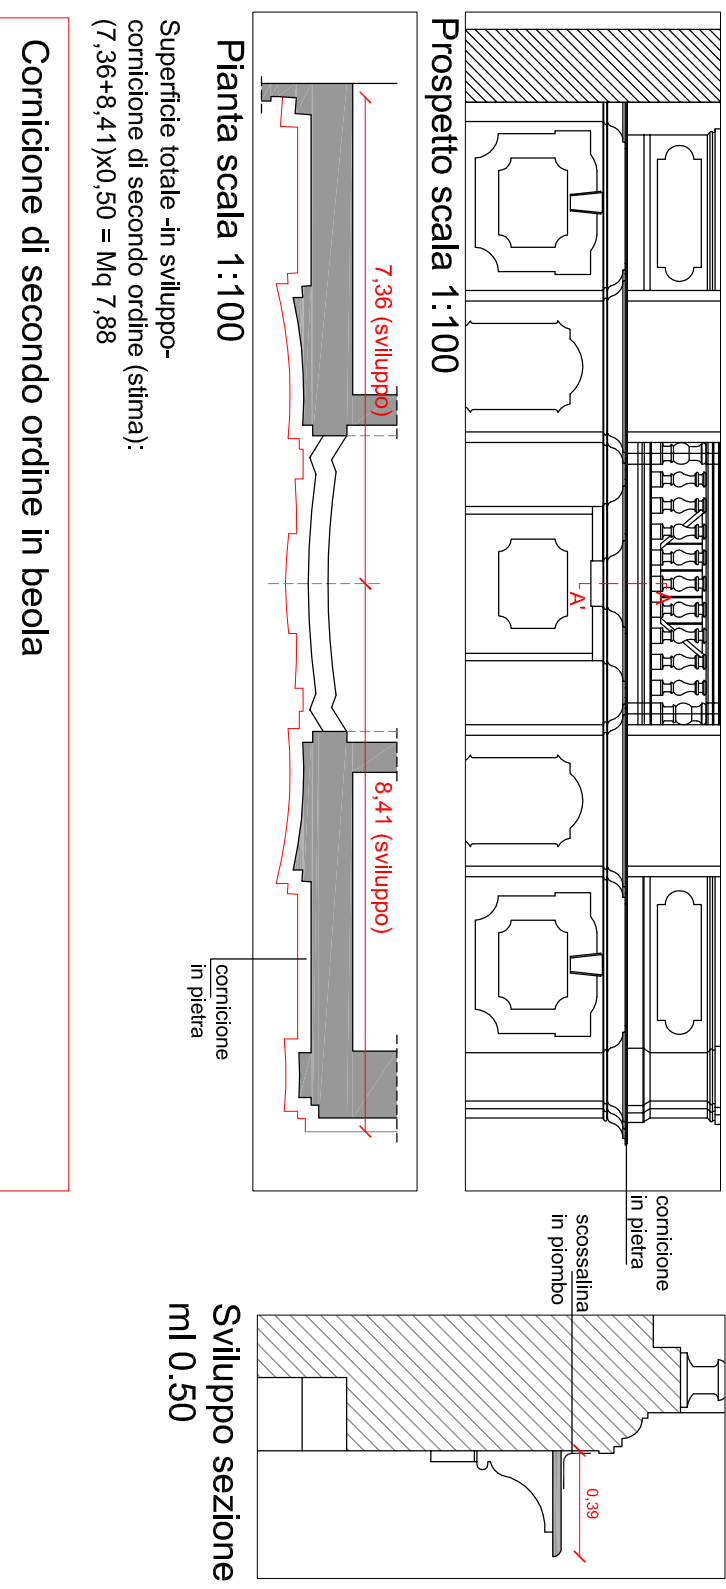
Foto d'insieme

- a** - alterazione di natura biologica della superficie delle lastre dovuta al deposito di particolato atmosferico e al dilavamento della pioggia.
- b** - alterazione cromatica con formazione di macchie e depositi di muschi e licheni.
- c** - Distacchi accentuati tra una lastra e l'altra, con presenza di lacune.
- d** - Distacco dell'intonaco soprastante causato dall'azione continua di agenti atmosferici (pioggia battente, ristagno di neve e ghiaccio).
- e** - Presenza di cavo elettrico in vista.

- 1** - Pulitura chimico-fisica delle pietre naturali, mediante uso di spazzole e spugne e mediante impiego di idropulitrice ad acqua calda.
  - 2** - Stuccatura in negativo dei giunti sconnessi e integrazione delle parti mancanti con malta di calce e polvere di marmo.
  - 3** - Protezione finale eseguita con opportune cere, resine o silicato di metile.
  - 4** - Scossalina in piombo.
  - 5** - Spostamento cavo elettrico sul retro dell'edificio.
- Nota: La voce -d- distacco di intonaco, è trattata nella scheda A - 09
