MANUTENZIONE STRAORDINARIA
PALAZZO MEZZABARBA (Cod. int. 159)

PROGETTO ESECUTIVO

Titolo	RIPRESE FOTOGRAFICHE DI DETTAGLIO RILIEVO GEOMETRICO E MATERICO ANALISI DEL DEGRADO DESCRIZIONE INTERVENTO DI RISANAMENTO
	Facciata Principale: Intonaci 1° e 2° ordine

Elaborato	A - 09
Progettista	arch. Vito Pasi
Collaboratori	arch. Teresio Fasani arch. Angelo Di Meo

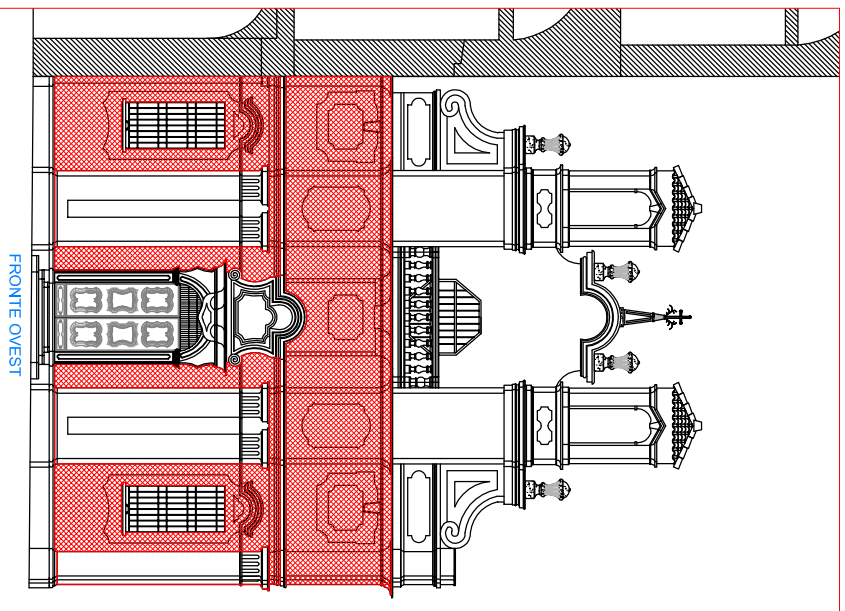
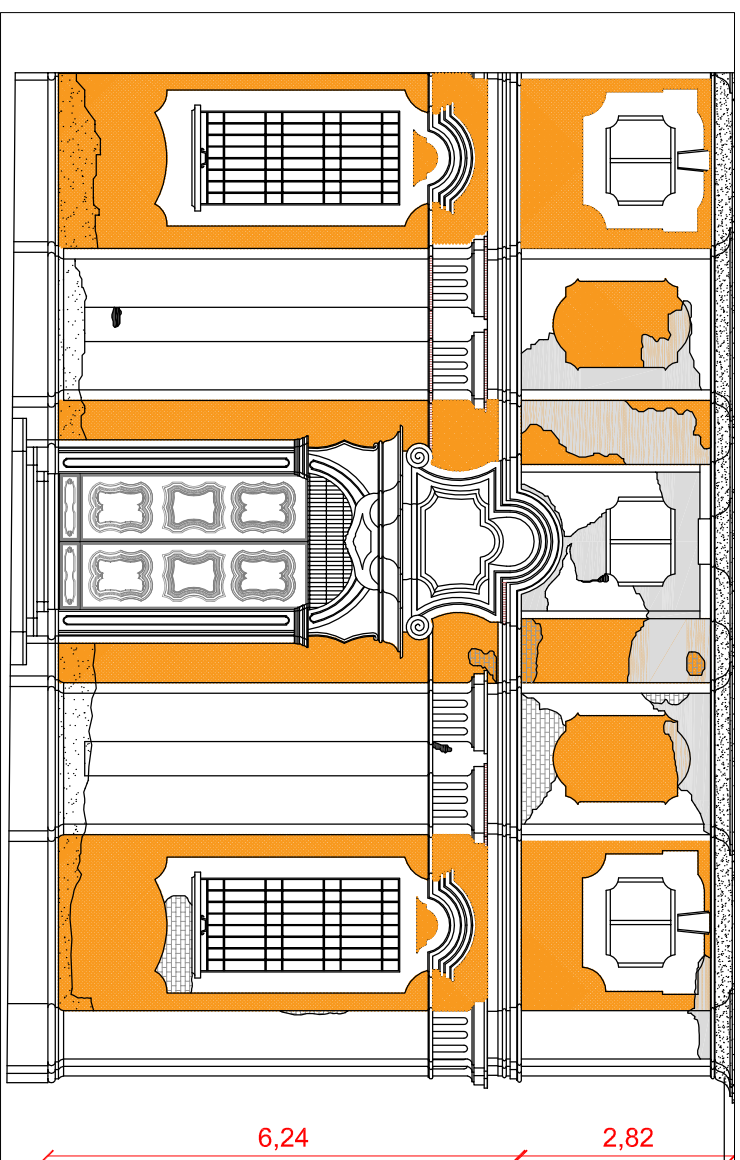
c	Intonaco degradato = Mq 5,90
b	Intonaco mancante = Mq 1,40
a	Intonaco con umidità di risalita = Mq 1,99
d	Intonaco umido da infiltrazioni = Mq 3,32
	Sup. complessiva Intonaco vpp = Mq 74,53
	Sup. complessiva del fondo = Mq 30,65

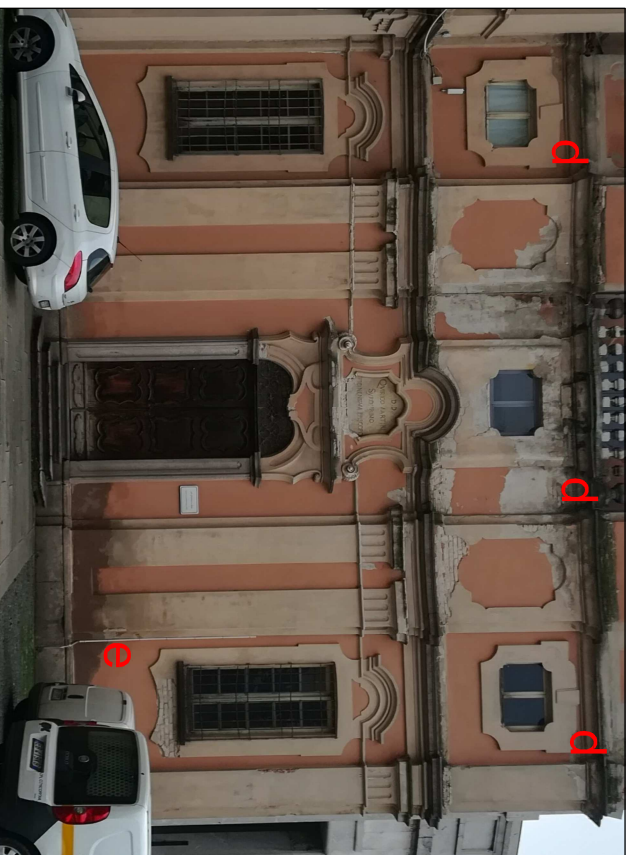
Foto d'insieme

- a-** Intonaco umido degradato, sono presenti zone localizzate dove l'intonaco presenta segni di degrado a causa della risalita di umidità dal terreno.
- b-** Intonaco mancante, in parte o sino alla muratura in mattoni sottostanti. Causa: azione progressiva degli agenti atmosferici.
- c-** Intonaco degradato, sono presenti zone dove l'intonaco è ammalorato e in parte distaccato dal paramento murario. Causa: agenti atmosferici.
- d-** Alterazione cromatica con formazione di macchie e depositi di muschi e licheni.
- e-** Presenza di rappezzi a base cementizia da rimuovere (vedi saggio 11)

- 1** - Rimozione ultimo strato di tinteggiatura di probabile matrice acrilica/sintetica, spessore 1 mm.
- 2** - Rimozione di strati a base cementizia ove presenti, parzialmente distaccati e di rasatura civile anche con buona adesione allo strato sottostante (fino a circa 3 ml da terra).

- 3** - Estrazione di sali solubili mediante acqua demineralizzata e prodotti assorbenti.
- 4** - Ristabilimento della coesione degli intonaci nei casi di disaggregazione o polverizzazione, mediante applicazione di prodotto consolidante ai silicati di etile o malte idrauliche ove opportuno.

- 5** - Rifacimento parte di intonaco mancante o rimosso, in malta di calce idraulica o biocalce certificata NHL previa picchettatura delle sole eventuali parti in cemento residui.

- 6** - Stesura di due mani di tinta a calce a pennello.
- 7** - Protezione superficiale con prodotto polisilossano o scialbo pigmentato o idrossido di calcio applicata a pennello.
