MANUTENZIONE STRAORDINARIA PALAZZO MEZZABARBA (Cod. int. 159)

PROGETTO ESECUTIVO

Titolo	<b>RIPRESE FOTOGRAFICHE DI DETTAGLIO RILIEVO GEOMETRICO E MATERICO ANALISI DEL DEGRADO DESCRIZIONE INTERVENTO DI RISANAMENTO</b>
	Facciata Principale: Intonaci 3° ordine

Elaborato	<b>A - 10</b>
Progettista	arch. Vito Pasi
Collaboratori	arch. Teresio Fasani arch. Angelo Di Meo

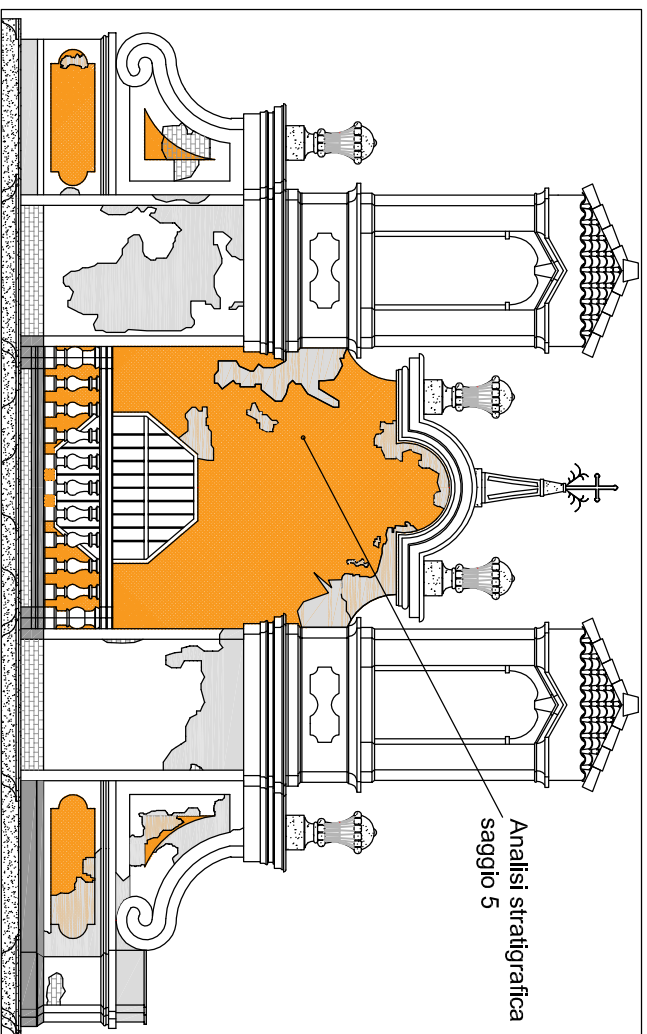
Prospetto scala 1:100

Facciata principale - 3° ordine Intonacata a calce

Superficie frontale = Mq 39,72  
Superfici laterali delle rientranze sx e dx = Mq 8,08  
Superficie totale vpp = Mq 47,80

**a** Intonaco in sfondati = Mq 2,12  
**a** Intonaco umido degradato = Mq 2,12

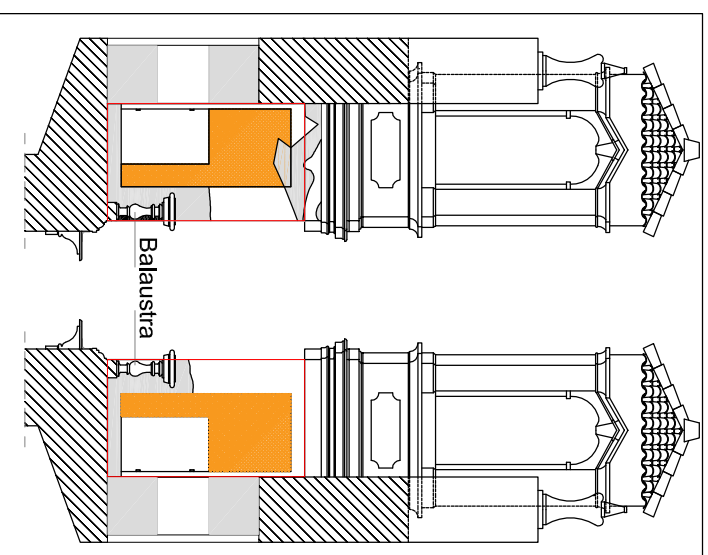
Prospetti interni terrazzino dx-sx

**b** Intonaco mancante = Mq 1,87  
**c** Intonaco degradato = Mq 6,63

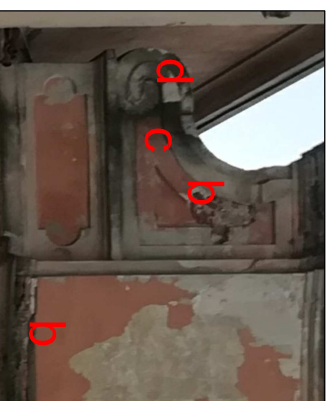
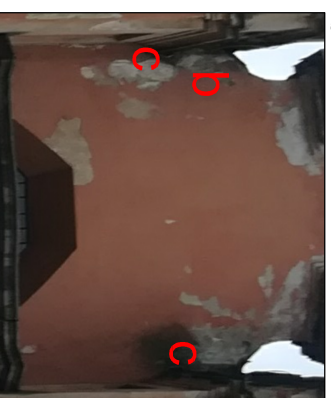
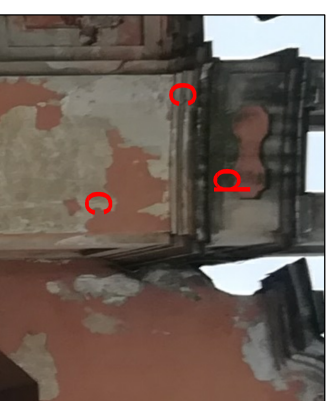
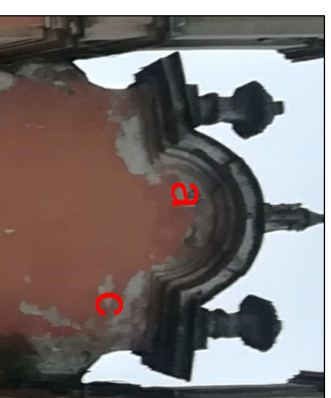
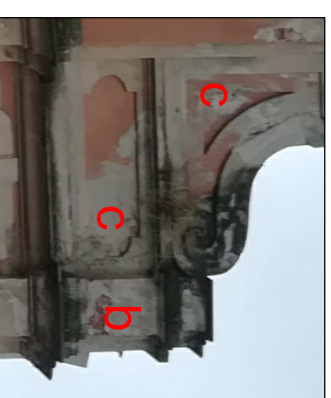
Particolari di dettaglio

- a** - Intonaco umido degradato, sono presenti zone localizzate dove l'intonaco presenta segni di degrado a causa della risalita di umidità dal terreno.
- b** - Intonaco mancante, in parte o sino alla muratura in mattoni sottostanti. Causa: azione progressiva degli agenti atmosferici.
- c** - Intonaco degradato, sono presenti zone dove l'intonaco è ammalorato e in parte distaccato dal paramento murario. Causa: agenti atmosferici.
- d** - Intonaco umido degradato, deposito in alcuni punti di muschilicheni.

- 1** - Disinfestazione da colonie di micro organismi autotrofi e/o eterotrofi, mediante applicazione di biocida e successiva rimozione meccanica.
- 2** - Rimozione ultimo strato di tinteggiatura di probabile matrice acrilica/sintetica, spessore 1 mm.
- 3** - Estrazione di sali solubili mediante acqua demineralizzata e prodotti assorbenti.
- 4** - Ristabilimento della coesione degli intonaci nei casi di disgregazione o polverizzazione, mediante applicazione di prodotto consolidante ai silicati di etile o malte idrauliche ove opportuno.
- 5** - Rifacimento parte di intonaco mancante o rimosso, in malta di calce idraulica o biocalce certificata NHL, previa picchettatura delle sole eventuali parti in cemento residui.
- 6** - Stesura di due mani di tinta a calce a pennello.
- 7** - Pulitura chimico-fisica delle pietre naturali, mediante uso di spazzole, spugne e idrolavaggio.
