MANUTENZIONE STRAORDINARIA  
 PALAZZO MEZZABARBA (Cod. int. 159)

**PROGETTO ESECUTIVO**

Titolo	<b>RIPRESE FOTOGRAFICHE DI DETTAGLIO          RILIEVO GEOMETRICO E MATERICO          ANALISI DEL DEGRADO          DESCRIZIONE INTERVENTO DI RISANAMENTO</b>
	Facciata Principale : Lesene 1° ordine

Elaborato	<b>A - 11</b>
Progettista	arch. Vito Pasi
Collaboratori	arch. Teresio Fasani arch. Angelo Di Meo

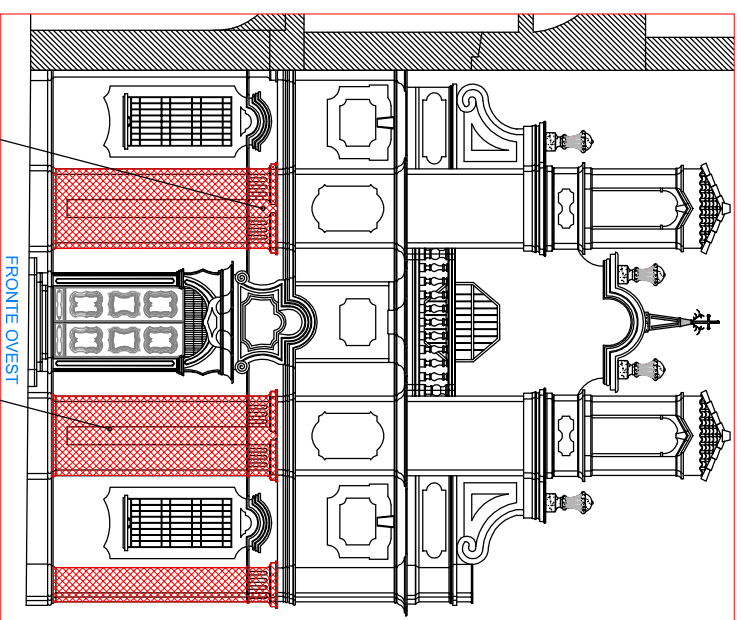
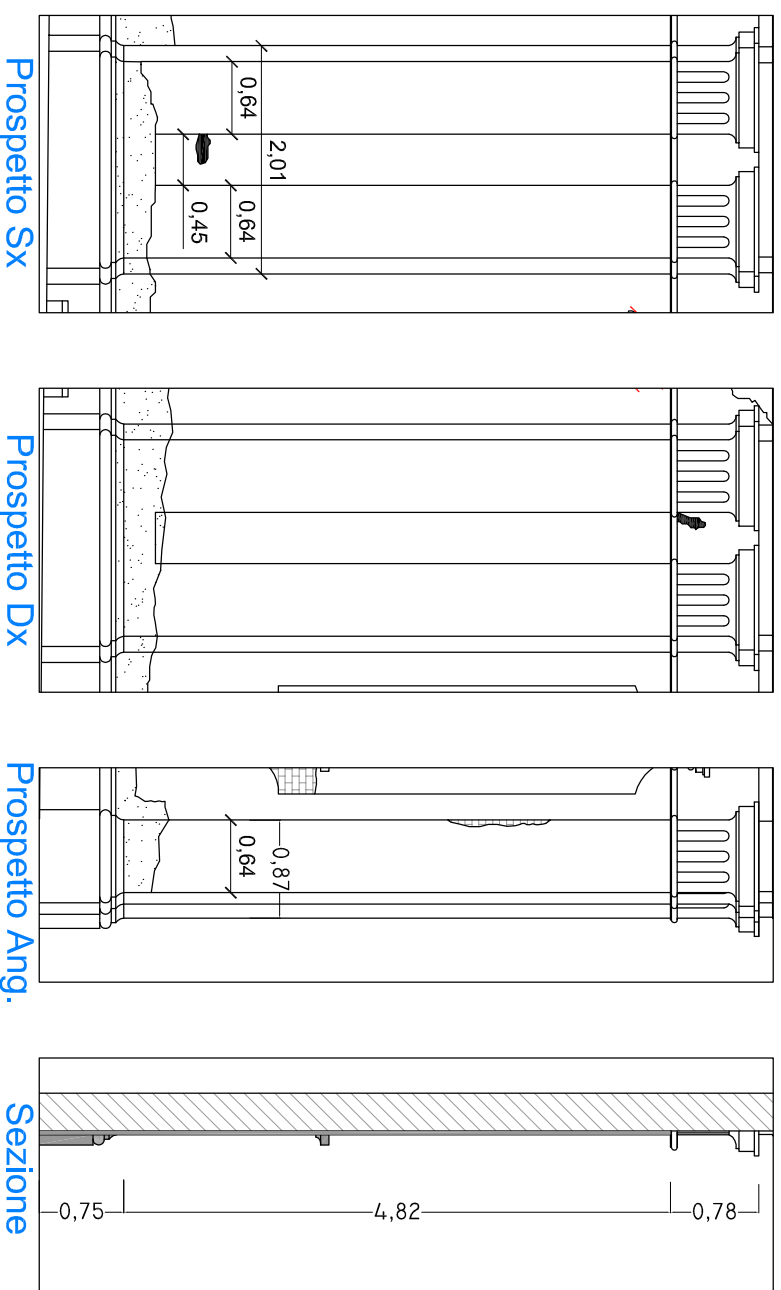
Intonaco degradato entro 30% della superfi.  
 Intonaco umido degradato =  $0,59+0,81+0,19$  = mq 1,59  
 Sviluppo sezione in pianta =  $0,19+0,04+0,04+0,14+0,025+0,025+0,063+0,45+0,11++0,05+4,88$  = 6,01 ml  
 Superficie frontale fino a 3 di altezza =  $6,01 \times 2,50$  = mq 15,03

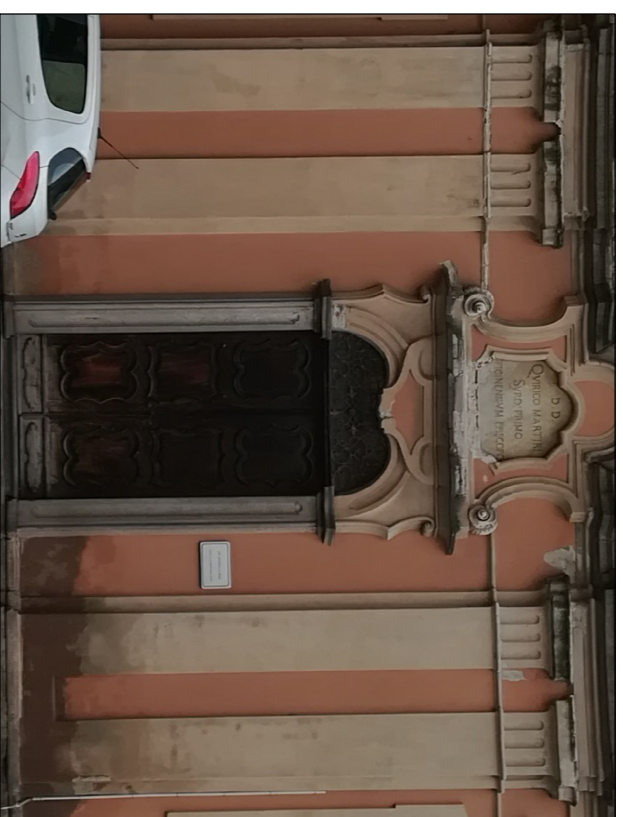
Foto d'insieme

Paramento murario e lesene con struttura in mattoni intonacati

- a-** Distacco completo delle cornici in pietra delle lesene.
- b-** Intonaco umido degradato, sono presenti ampie zone dove l'intonaco presenta segni di degrado dato dalla risalita/deposito di umidità.
- c-** Intonaco degradato, sono presenti alcuni punti dove l'intonaco è presente pur essendo ammalorato e altri punti dove l'intonaco è distaccato dalla superficie.

- 1** - Rimozione ultimo strato di tinteggiatura di probabile matrice acrilica/sintetica, spessore 1 mm.
- 2** - Rimozione di strati a base cementizia ove presenti, parzialmente distaccati e di rasatura civile anche con buona adesione allo strato sottostante (fino a circa 3 ml da terra).
- 3** - Estrazione di sali solubili mediante acqua demineralizzata e prodotti assorbenti.
- 4** - Reintegrazioni delle parti mancanti di intonaco nei fregi eseguita con malta idraulica e pozzolana.
- 5** - Ritacimento parte di intonaco mancante o rimosso, in malta di calce idraulica o biocalce certificata NHL previa picchettatura delle sole eventuali parti in cemento residui.
- 6** - Stesura di due mani di tinta a calce a pennello.
- 7** - Protezione superficiale con prodotto polisilossano o scialbo pigmentato o idrossido di calcio applicata a pennello.
