MANUTENZIONE STRAORDINARIA
PALAZZO MEZZABARBA (Cod. int. 159)

PROGETTO ESECUTIVO

Titolo	RIPRESE FOTOGRAFICHE DI DETTAGLIO RILIEVO GEOMETRICO E MATERICO ANALISI DEL DEGRADO DESCRIZIONE INTERVENTO DI RISANAMENTO
Facciata Principale :	Inferriate e Davanzali

Elaborato	A - 12
Progettista	arch. Vito Pasi
Collaboratori	arch. Teresio Fasani arch. Angelo Di Meo

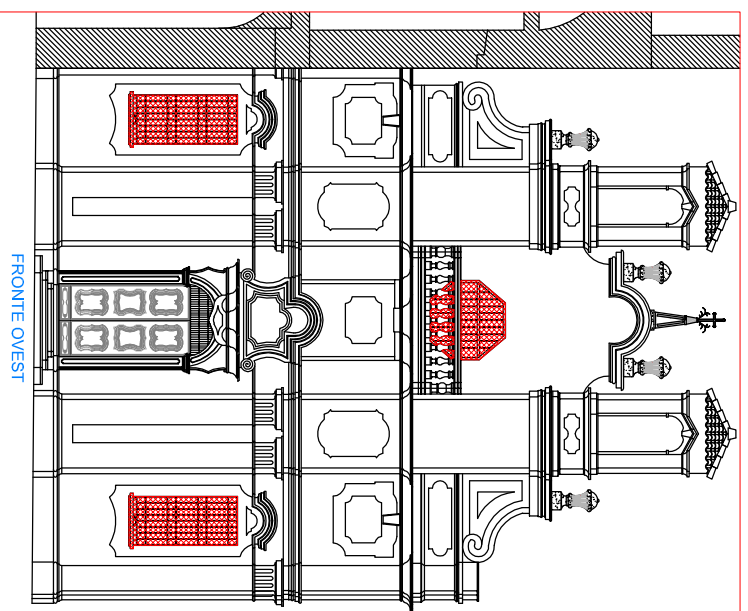
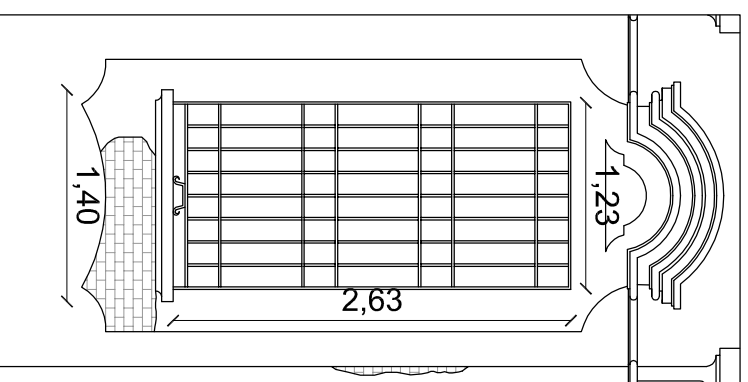
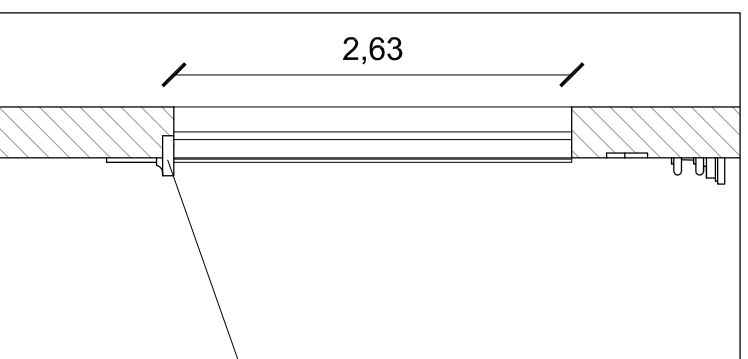
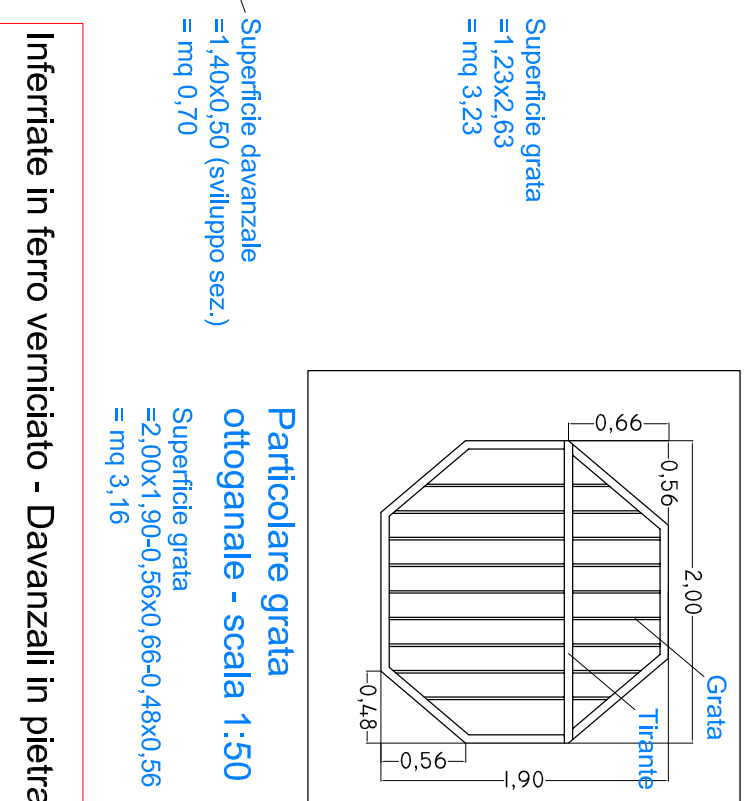
Foto d'insieme

- a** - Presenza di ruggine su grata in ferro della finestra. Causa: ossidazione dovuta ad agenti atmosferici; non adeguata manutenzione.
- b** - Alterazione cromatica, depositi superficiali e formazione di macchie per agenti atmosferici e di natura biologica nei davanzali.

- 4** - Pulitura chimico-fisica delle pietre naturali, mediante uso di spazzole e spugne e mediante impiego di idropulitrice ad acqua calda.
- 5** - Stuccatura dei giunti sconnessi e integrazione delle parti mancanti con malta di calce e polvere di marmo.
- 6** - Protezione finale eseguita con opportune cere microcristalline.

- 1** - Eliminazione di ossidi e parti corrose
- 2** - Trattamento con inibitori di corrosione
- 3** - Trattamento protettivo finale con applicazione di vernice ferro-micaceo.
