MANUTENZIONE STRAORDINARIA PALAZZO MEZZABARBA (Cod. int. 159)

PROGETTO ESECUTIVO

Titolo	RIPRESE FOTOGRAFICHE DI DETTAGLIO RILIEVO GEOMETRICO E MATERICO ANALISI DEL DEGRADO DESCRIZIONE INTERVENTO DI RISANAMENTO
	Controfacciata : Cornicioni e Intonaci

Elaborato	A - 15
Progettista	arch. Vito Pasi
Collaboratori	arch. Teresio Fasani arch. Angelo Di Meo

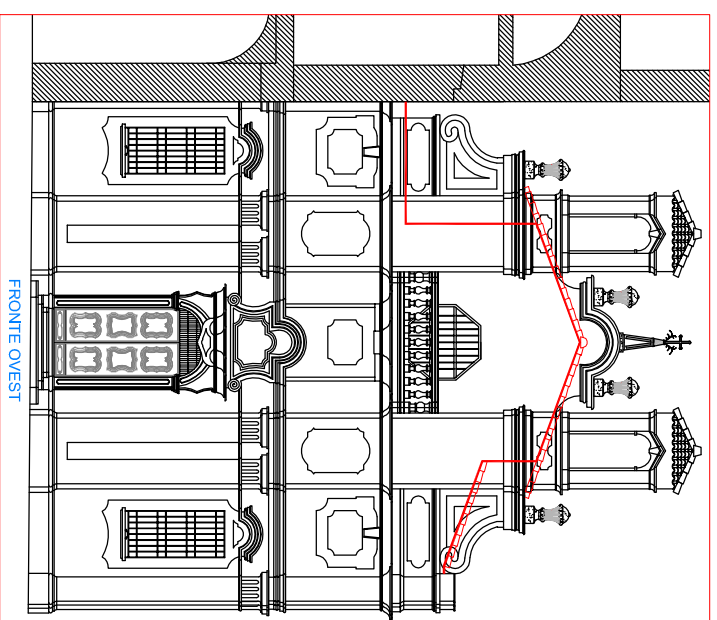
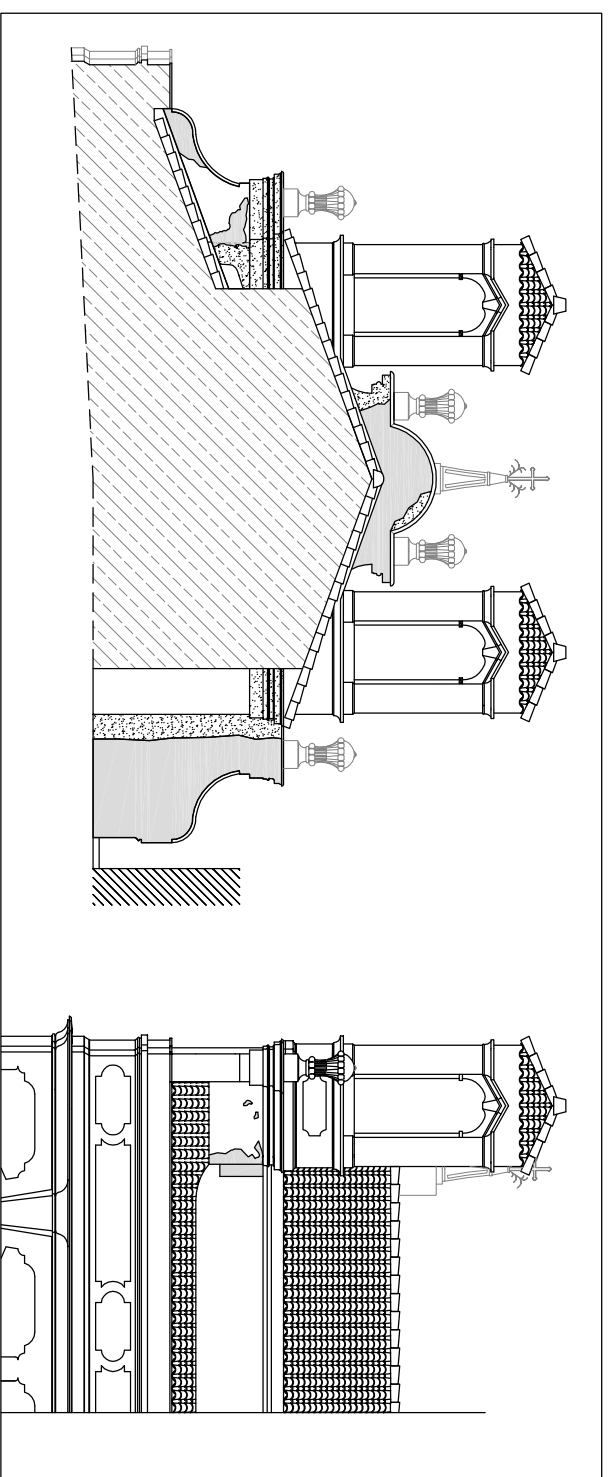
Foto d'insieme

- a** - Intonaco umido degradato, deposito in alcuni punti di muschi/licheni.
- b** - Intonaco degradato, sono presenti zone dove l'intonaco è fortemente degradato.

- 1** - Disinfestazione da colonie di micro organismi autotrofi e/o eterotrofi, mediante applicazione di biocida e successiva rimozione meccanica.
- 2** - Ristabilimento della coesione degli intonaci nei casi di disagregazione o polverizzazione, mediante applicazione di prodotto consolidante ai silicati di etile o malte idrauliche ove opportuno.
- 3** - Rifacimento parte di intonaco mancante o rimosso, in malta di calce idraulica o biocalce certificata NHL, previa picchettatura delle sole eventuali parti in cemento residui.
- 4** - Stesura di due mani di tinta a calce a pennello.
- 5** - Protezione superficiale con prodotto polisilossano o scialbo pigmentato o idrossido di calcio applicata a pennello.
