MANUTENZIONE STRAORDINARIA
PALAZZO MEZZABARBA (Cod. int. 159)

PROGETTO ESECUTIVO

Titolo	RIPRESE FOTOGRAFICHE DI DETTAGLIO RILIEVO GEOMETRICO E MATERICO ANALISI DEL DEGRADO DESCRIZIONE INTERVENTO DI RISANAMENTO
	Facciata Laterale e Controfacciata Campanili e Fregi parti laterali e retrostanti

Elaborato	A - 17
Progettista	arch. Vito Pasi
Collaboratori	arch. Teresio Fasani arch. Angelo Di Meo

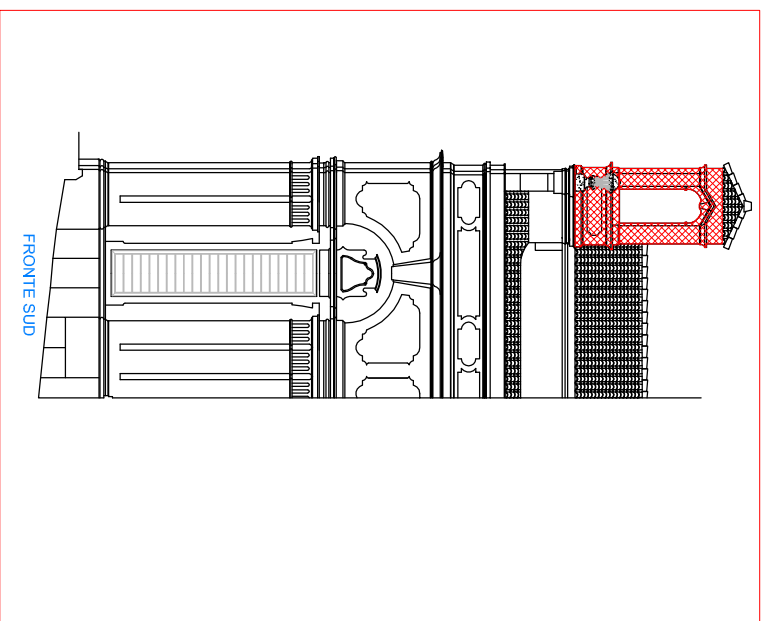
Foto d'insieme

- a - Intonaco umido degradato, deposito in alcuni punti di muschi/licheni.
- b - Intonaco degradato, sono presenti zone dove l'intonaco è fortemente degradato.
- c - Intonaco mancante, sono presenti zone localizzate dove l'intonaco è completamente distaccato con conseguente visione dei mattoni sottostanti.

- 1 - Disinfestazione da colonie di micro organismi autotrofi e/o eterotrofi, mediante applicazione di biocida e successiva rimozione meccanica.

- 2 - Rimozione ultimo strato di tinteggiatura di probabile matrice acrilica/sintetica, spessore 1 mm.
- 3 - Ristabilimento della coesione degli intonaci nei casi di disgregazione o polverizzazione, mediante applicazione di prodotto consolidante ai silicati di etile o malte idrauliche ove opportuno.
- 4 - Rifacimento parte di intonaco mancante o rimosso, in malta di calce idraulica o biocalce certificata NHL previa picchettatura delle sole eventuali parti in cemento residui.
- 5 - Stesura di due mani di tinta a calce a pennello.
- 6 - Protezione superficiale con prodotto polisilossano o scialbo pigmentato o idrossido di calcio applicata a pennello.
