MANUTENZIONE STRAORDINARIA
PALAZZO MEZZABARBA (Cod. int. 159)

PROGETTO ESECUTIVO

**RIPRESE FOTOGRAFICHE DI DETTAGLIO
RILIEVO GEOMETRICO E MATERICO
ANALISI DEL DEGRADO
DESCRIZIONE INTERVENTO DI RISANAMENTO**

Facciata Principale : Pinnacoli

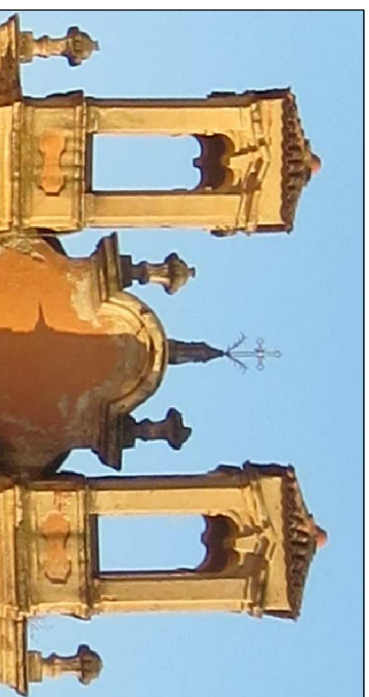
Foto d'insieme

Analisi del degrado

- a** - alterazione di natura biologica della superficie dei manufatti dovuta al deposito di muschi e licheni.
- b** - parziali distacchi superficiali della pietra causati dagli agenti atmosferici.
- c** - fessurazioni dell'altorilievo nel sostegno della croce e sconnessioni dei giunti.

Intervento di risanamento

- 1** - Pulitura chimico-fisica delle pietre naturali, mediante uso di spazzole e spugne e mediante impiego di idropulitrice ad acqua calda.
- 2** - Stuccatura per integrazione delle parti mancanti con polveri di marmo e mastici aggrappanti.
- 3** - Protezione finale eseguita con opportune cere microcristalline.

Necessita verifica ancoraggi, eventuale trattamento inibitore di corrosione e applicazione di protettivo sui ferri previa asportazione di ruggine.
