MANUTENZIONE STRAORDINARIA  
PALAZZO MEZZABARBA (Cod. int. 159)

**PROGETTO ESECUTIVO**

Titolo	<b>RIPRESE FOTOGRAFICHE DI DETTAGLIO RILIEVO GEOMETRICO E MATERICO ANALISI DEL DEGRADO DESCRIZIONE INTERVENTO DI RISANAMENTO</b>
	Facciata Laterale : Zoccolatura

Elaborato	<b>A - 19</b>
Progettista	arch. Vito Pasi
Collaboratori	arch. Teresio Fasani arch. Angelo Di Meo

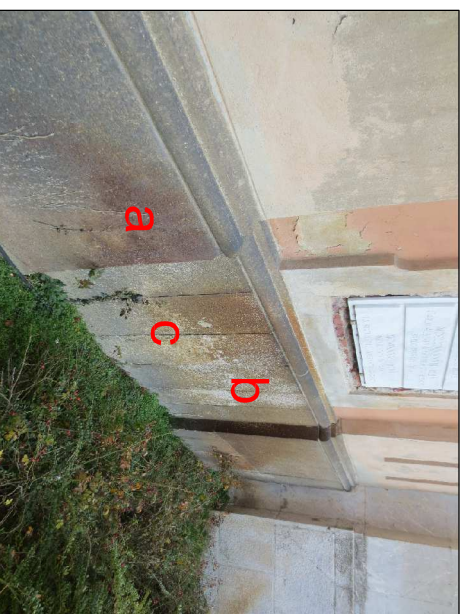
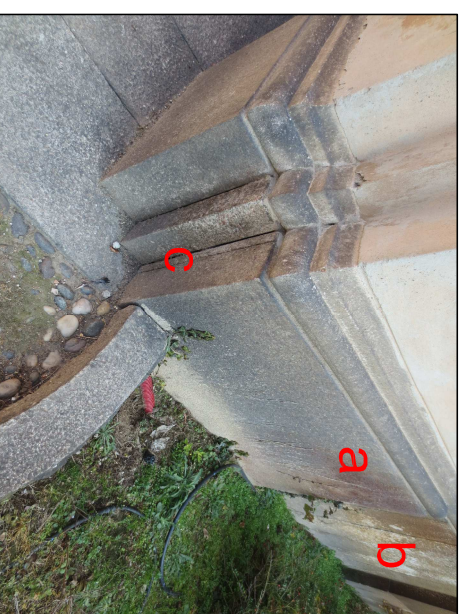
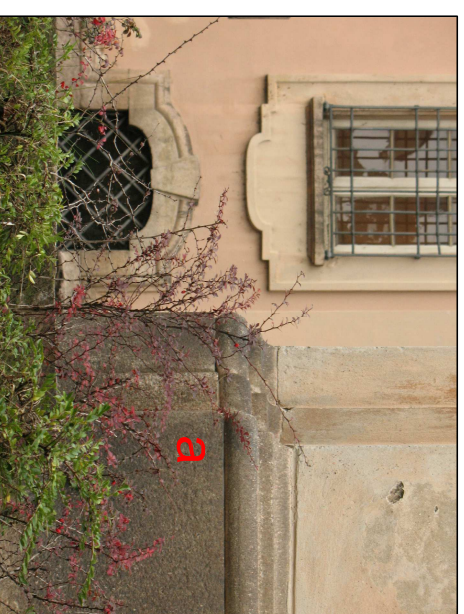
Particolari di dettaglio

- a** - alterazione di natura biologica della superficie delle lastre dovuta al deposito di particolato atmosferico.
- b** - alterazione cromatica, depositi superficiali e formazione di macchie per agenti atmosferici e umidità di risalita.
- c** - Distacchi accentuati tra una lastra e l'altra, con presenza di lacune.

- 1** - Pulitura chimico-fisica delle pietre naturali, mediante uso di spazzole e spugne e mediante impiego di idropulitrice ad acqua calda.
- 2** - Stuccatura in negativo dei giunti sconnessi e integrazione delle parti mancanti con malta di calce e polvere di marmo.
- 3** - Protezione finale eseguita con opportune cere microcristalline.
