MANUTENZIONE STRAORDINARIA PALAZZO MEZZABARBA (Cod. int. 159)

PROGETTO ESECUTIVO

Titolo	RIPRESE FOTOGRAFICHE DI DETTAGLIO RILIEVO GEOMETRICO E MATERICO ANALISI DEL DEGRADO DESCRIZIONE INTERVENTO DI RISANAMENTO
	Facciata Laterale : Cornicione 1° e 2° ordine

Elaborato	A - 22
Progettista	arch. Vito Pasi
Collaboratori	arch. Teresio Fasani arch. Angelo Di Meo

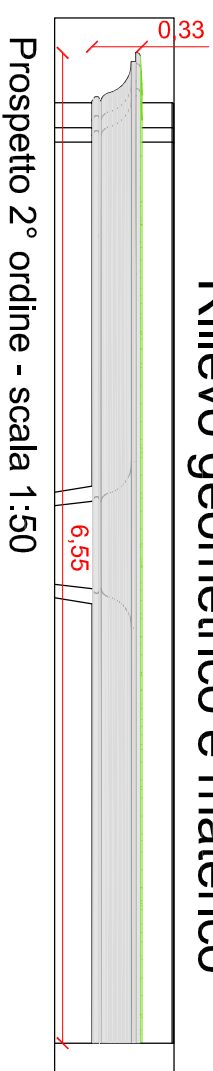
Cornicione laterale 2° ordine - in beola e gola intonacata a calce

Superficie complessiva parte in beola:
(6,55X0,41 in sviluppo) = mq. 2,69
Superficie intonacata: (6,55X0,50 in sviluppo) = mq. 3,27

■ Pietra degradata con muschio e licheni
■ Intonaco degradato

- a** - alterazione di natura biologica della superficie delle lastre dovuta al deposito di particolato atmosferico e al dilavamento della pioggia.
- b** - alterazione cromatica con formazione di macchie e depositi di muschi e licheni sia sulle lastre che sull'intonaco sottostante.
- c** - distacco dell'intonaco soprastante causato dall'azione continua di agenti atmosferici (pioggia battente, ristagno di neve e ghiaccio).

- 1** - Pulitura chimico-fisica delle pietre naturali, mediante l'uso di spazzole e spugne e mediante impiego di idropulitrice ad acqua calda.
- 2** - Stuccatura in negativo dei giunti sconnessi delle lastre e integrazione delle parti mancanti con malta di calce e polvere di marmo.
- 3** - Scossalina in piombo.
- 4** - Protezione finale eseguita con opportune cere microcristalline o silicato di metile.

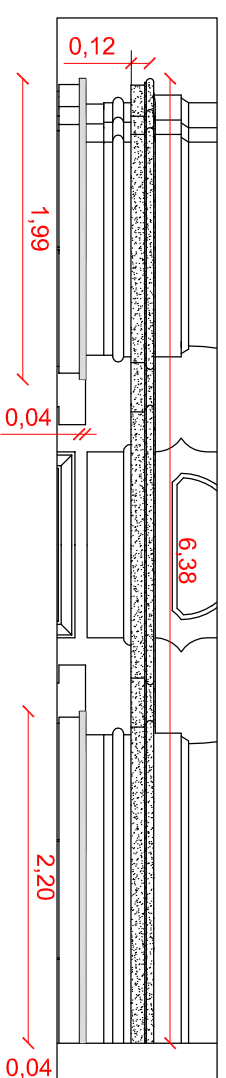
Cornicione laterale 1° ordine - in granito rosa di Bavero

Superficie complessiva parte in granito (stima in sviluppo):
(6,38+0,20+0,20+0,20)X0,40 = mq. 2,79
Superficie intonacata (stima in sviluppo)
(1,99X0,60)+(2,20X0,60) = mq. 2,51

■ Pietra degradata = mq 1,18 (sviluppo sez. parte sottostante intonacata = cm 0,60)
