## MANUTENZIONE STRAORDINARIA PALAZZO MEZZABARBA (Cod. int. 159)

### PROGETTO ESECUTIVO

Titolo	<b>RIPRESE FOTOGRAFICHE DI DETTAGLIO RILIEVO GEOMETRICO E MATERICO ANALISI DEL DEGRADO DESCRIZIONE INTERVENTO DI RISANAMENTO</b>
	Facciata Laterale : Intonaci 2° ordine

Elaborato	<b>A - 23</b>
Progettista	arch. Vito Pasi
Collaboratori	arch. Teresio Fasani arch. Angelo Di Meo

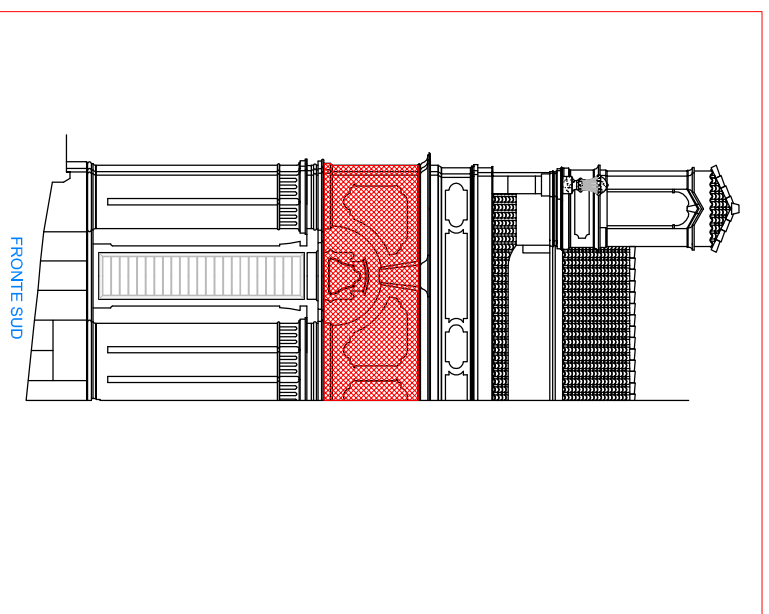
Facciata laterale - 3° ordine intonacata a calce

- a** - Intonaco degradato, sono presenti zone dove l'intonaco è ammalorato superficialmente e in parte fessurato. Causa: agenti atmosferici.
- b** - Intonaco mancante, in parte o sino alla muratura in mattoni sottostanti. Causa: azione progressiva degli agenti atmosferici.

- 1 - Rimozione ultimo strato di tinteggiatura di probabile matrice acrilica/sintetica, spessore 1 mm
- 2 - Rifacimento parte di intonaco mancante o rimosso, in malta di calce idraulica o biocalce certificata NHL previa picchettatura delle sole eventuali parti in cemento residui.
- 3 - Stuccatura delle parti mancanti di intonaco nel paramento murario e nei fregi con malta di calce idraulica e pozzolana.
- 4 - Stesura di due mani di tinta a calce a pennello.
- 5 - Protezione superficiale con prodotto polissilossano o scialbo pigmentato o idrossido di calcio applicata a pennello.
