Comune di Pavia

Luglio 2020

Opere di restauro della facciata di Palazzo Mezzabarba

Fronte ovest - Analisi del degrado e interventi

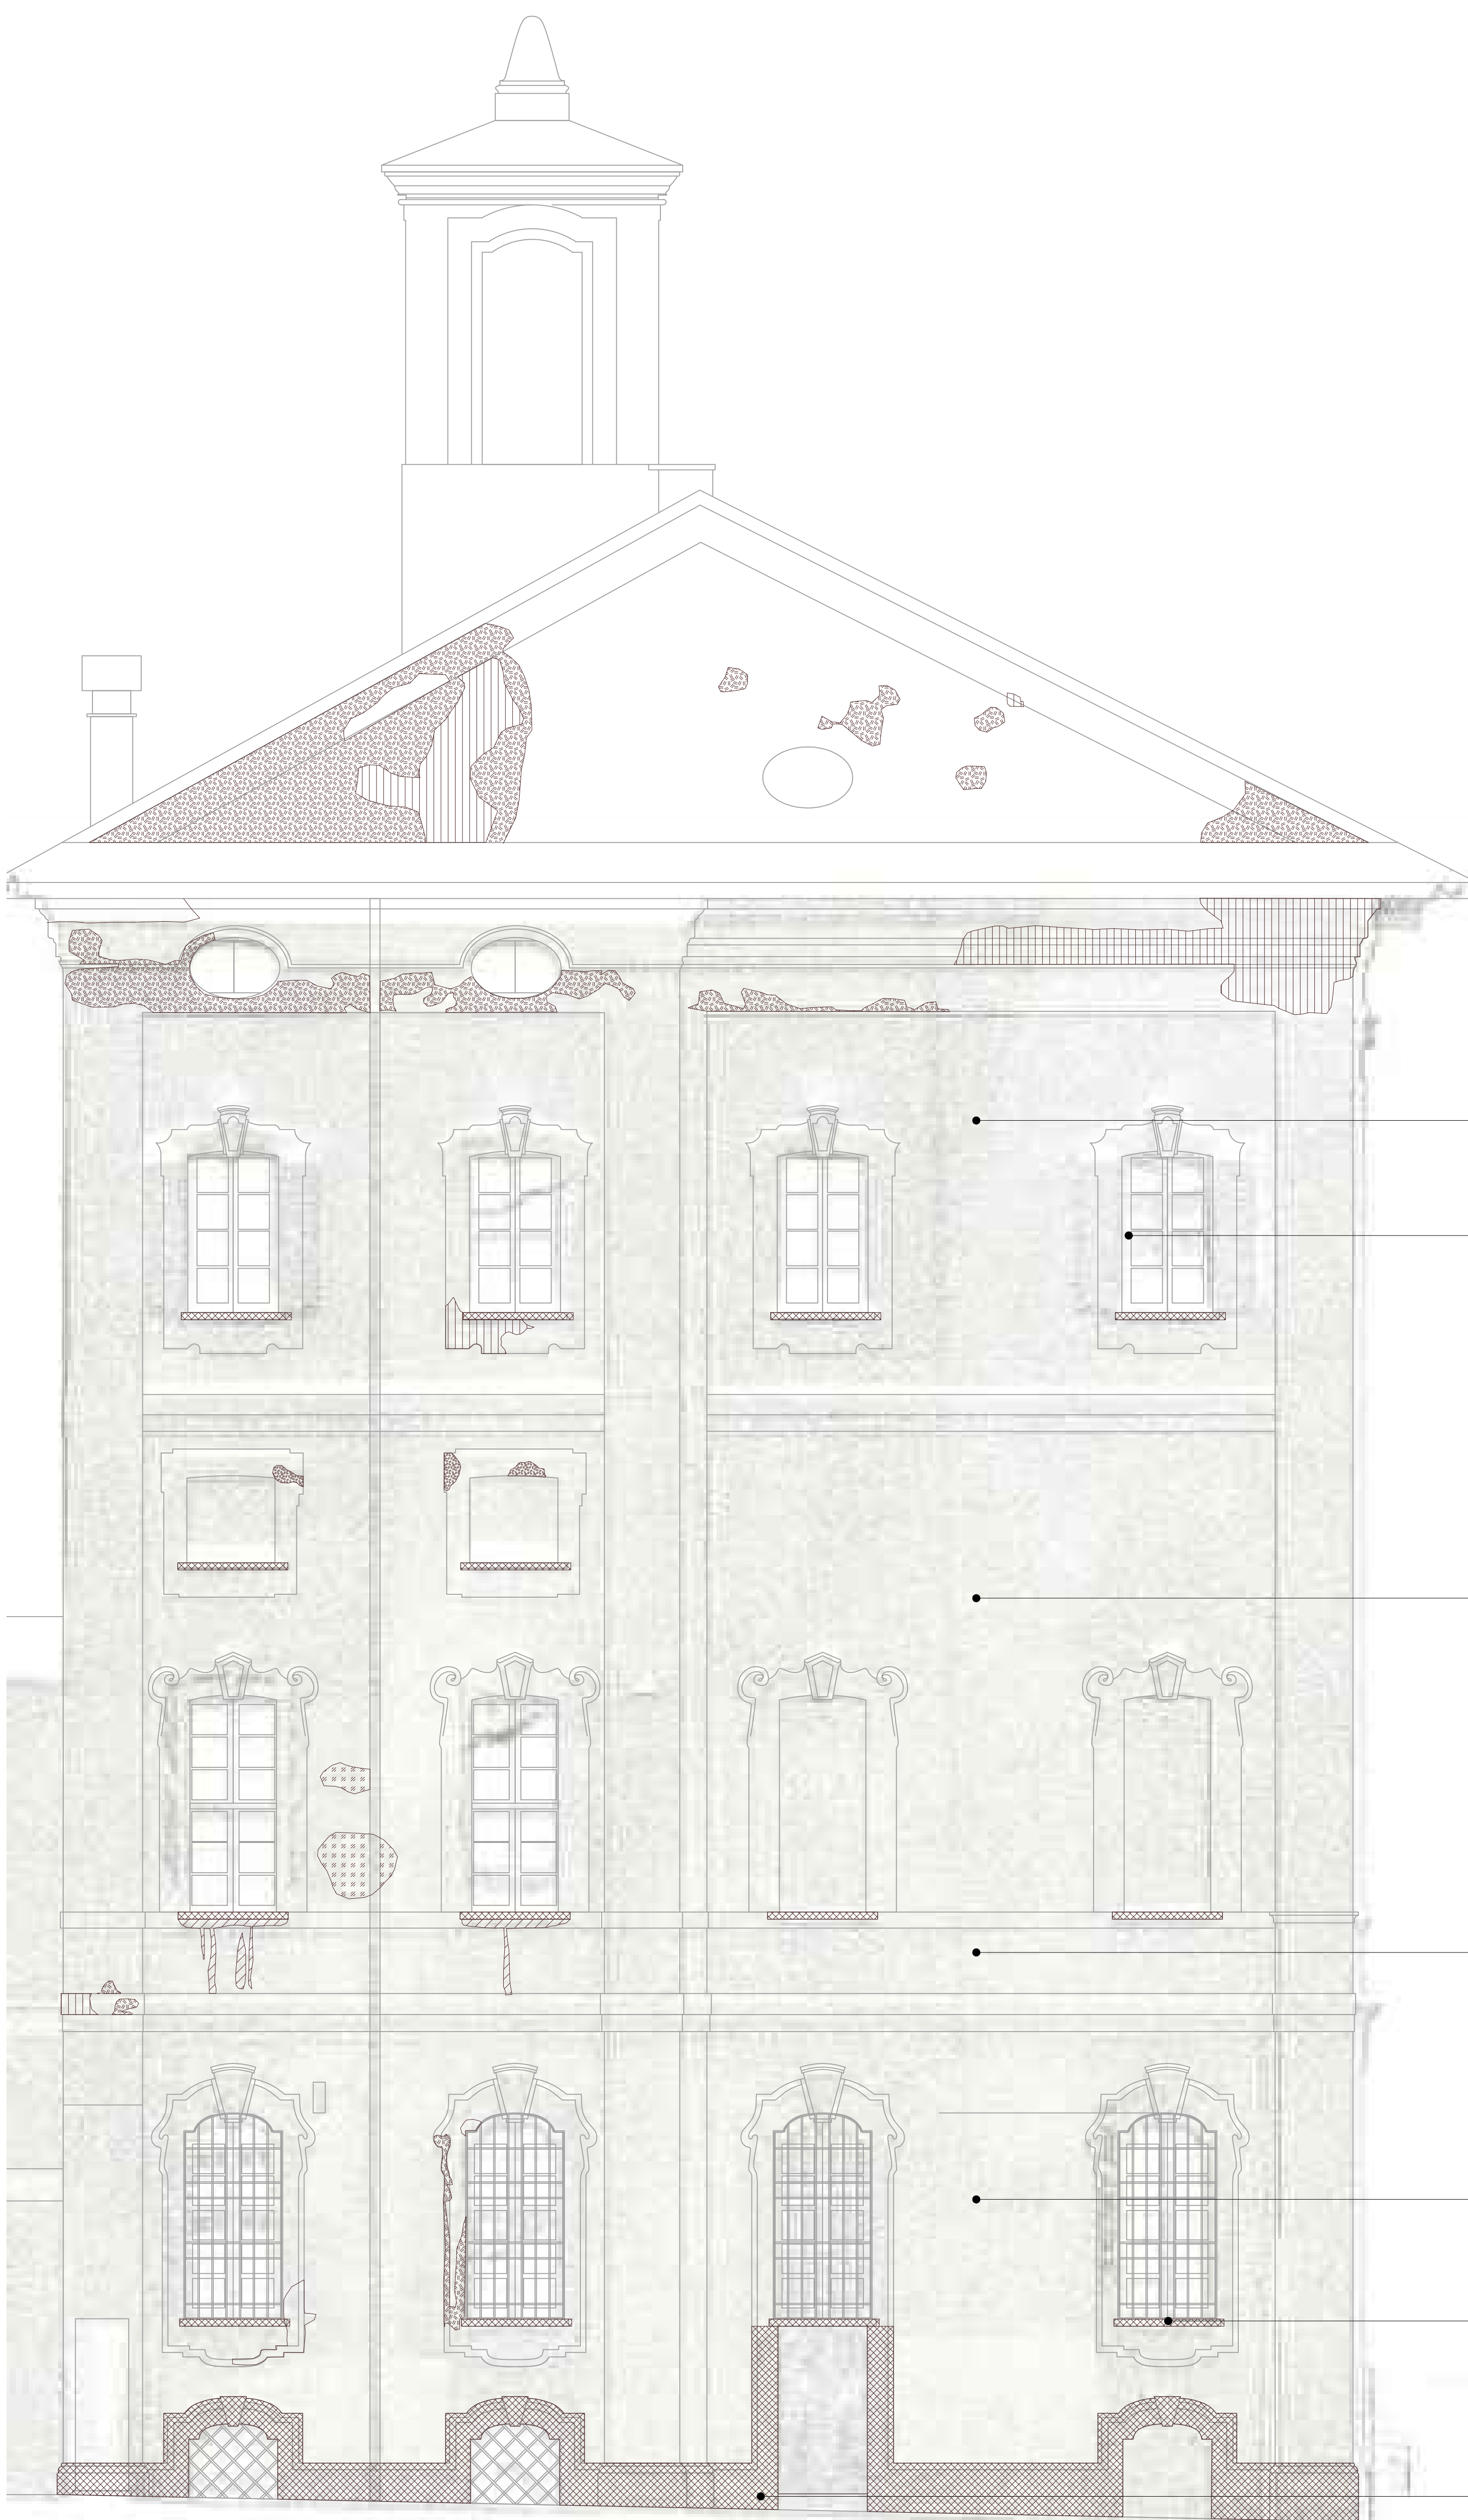
INTEGRAZIONI DELL'INTONACO CON MATERIALE A BASE CEMENTIZIA

INTERVENTI	
MATERIALI LAPIDEI	INTONACI
OPERE DI PULITURA	Rimozione di depositi superficiali parzialmente aderenti (quali terriccio, guano, ecc.) con acqua, spruzzatori, irroratori, pennelli, spazzole, spugne, etc.
DISINFEZIONE	Disinfezione da colonie di microrganismi autotrofi o/e eterotrofi mediante applicazione di bicoida e successiva rimozione meccanica a pennello, a spruzzo o con siringhe, fino ad un massimo di due applicazioni
MICROSTUCCATURA	Stuccatura con malta nei casi di fessurazioni, fratturazioni, mancanza profondità massimo 3 cm
OPERE DI PRECONSOLIDAMENTO	Ristabilimento parziale della coesione (preconsolidamento) mediante impregnazione per mezzo di pennelli, siringhe, pipette, da validare a singolo intervento nei casi di disaggregazione, con silicato di etile
RIMOZIONE CONCREZIONI E CROSTE	Rimozione di depositi superficiali coerenti, incrostazioni, concrezioni, fissativi alterati mediante applicazione di compresse imbevute di soluzioni di sali inorganici, carbonato o bicarbonato di ammonio; previo relativi saggi per la scelta della soluzione e dei tempi di applicazione idonei e alla successiva rimozione meccanica dei depositi solubilizzati mediante pennellesse, spazzole, bisturi

FISSAGGIO ELEMENTI	Riaddezione di scaglie e frammenti di peso e dimensioni limitate mediante resina epossidica e l'uso di perni
PROTEZIONE SUPERFICIALE	Applicazione di protettivo superficiale a pennello su stucchi monocromi e policromi con resine acriliche in soluzione da effettuare a pennello
	RIMOZIONE
	Scrostamento di intonaco esterno, di qualsiasi tipo - spazzolatura finale, il lavaggio e la pulizia della superficie scrostata;
	RIFACIMENTO
	Intonaco civile costituito da primo strato di ricaffo con malta preconfezionata a grana grossa naturale ad altissima porosità, igroscopicità e traspirabilità, costituita da pura calce idraulica naturale
	DISINFEZIONE
	Disinfezione da colonie di microrganismi autotrofi o/e eterotrofi mediante applicazione di bicoida e successiva rimozione meccanica, previo preconsolidamento: a pennello, a spruzzo o con siringhe
	RIMOZIONE DEPOSITI SUPERFICIALI
	Rimozione di depositi superficiali parzialmente aderenti con acqua, pennelli di martora, spugne, etc., su intonaci: terriccio e guano colature

ESTRAZIONE SALI SOLUBILI
	Estrazione di sali solubili, anche come residui delle puliture precedentemente adottate, mediante applicazione di acqua demineralizzata in sospensione: in sospensione con argille assorbenti ed eventuale aggiunta di polpa di cellulosa
	RIMOZIONE PELLICOLA PITTORICA
	Raschiatura di vecchie pitture (rimozione pellicola pittorica)
	CHIUSURA MICROLACUNE
	Stuccatura di fessurazioni, fratturazioni, bordi, e cadute degli strati di intonaco e revisione cromatica dei bordi
	CONSOLIDAMENTO INTONACO IN PROFONDITA'
	Ristabilimento dell'adesione tra supporto murario ed intonaco mediante iniezioni di adesivi riempitivi, a base malta idraulica
	POSA FONDO UNIFORMANTE
	Fondo riempitivo minerale ai silicati, per facciate, applicato a pennello
	TINTEGGIATURA AI SILICATI
	Pittura minerale per tinteggiature esterne su intonaci minerali e organici a base di silicato liquido di potassio puro a due componenti resistente ai raggi UV applicata a pennello (mano finale a velatura)
