CONSOLIDAMENTO STRUTTURA SOCIALE CASA DEGLI EUSTACHI

ELAB. 01 - RELAZIONE TECNICO ILLUSTRATIVA

Progetto di Rigenerazione Urbana
- ai sensi del DPCM 21 gennaio 2021 –
CONSOLIDAMENTO STRUTTURA SOCIALE CASA DEGLI EUSTACHI
Via Porta Pertusi 6

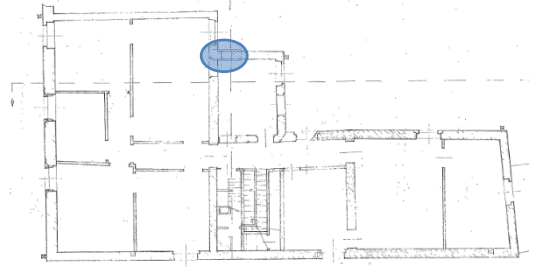
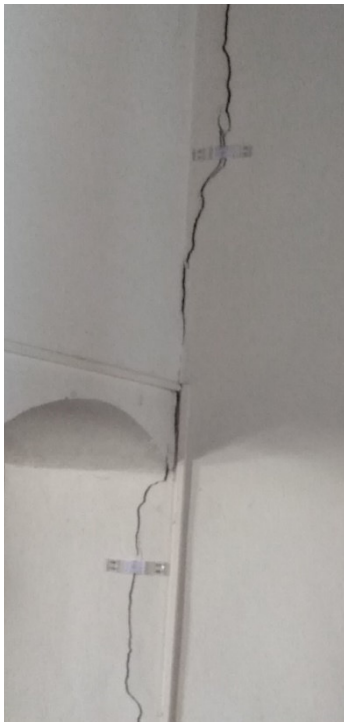
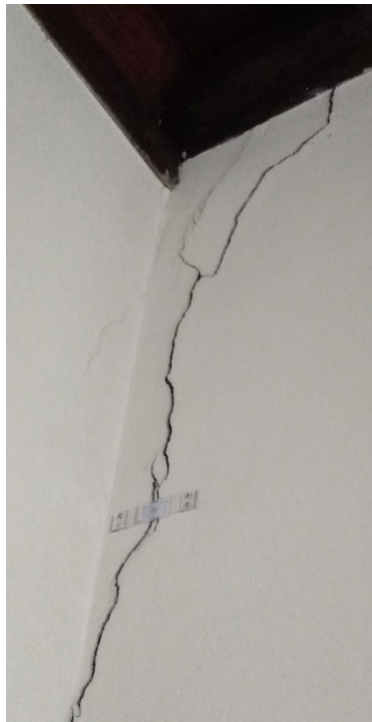
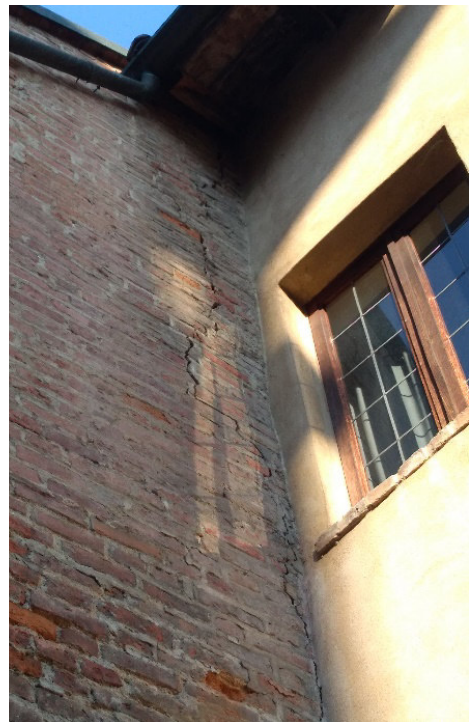
L'immobile presenta danni di carattere edile-strutturale, in particolare fessurazioni dovute all'effetto spingente della copertura lignea in prossimità del volume annesso, condizione limitata e circostanziata sul prospetto sud. Tale situazione provoca un distacco dei corsi del maschio murario generando fessurazione in prossimità dell'angolo della muratura. Fortunatamente tali fessurazioni riguardano la porzione di muratura prospiciente il corpo annesso sul fronte Sud. In particolare si possono individuare:

DESCRIZIONE: **FESSURAZIONE PARETE**

Locale: Aula su portico

Elemento: Parete

Descrizione danno: Fessurazione evidente della parete, per la quale erano stati già posizionati internamente dei fessurimetri (vetrini)

Estensione: Estesa

Interventi su Fessurazioni Interne

Intervento strutturale mediante cerchiatura dei maschi murari all'interno dei locali sottotetto (non visibile dai locali agibili) con cordoli in travi UPN 200 inghisati alla muratura. intervento di scuci e cucì localizzato al di sotto del travetto e creando delle cuciture armate eseguite mediante l'iniezione di miscele leganti di calce idraulica naturale NHL 5 incrociate al fine di rendere collaboranti i due maschi murari adiacenti:

- Rimozione localizzata dell'intonaco esistente avendo cura di non danneggiare la superficie del paramento murario interessato e successiva aspiratura del fondo a mattone
- Rimozione localizzata dei conci murari della porzione muraria interessata, al di sotto del travetto procedendo dall'alto verso il basso.
- Ricostruzione della porzione muraria con mattoni di medesima tessitura e tipologia
- Esecuzione di fori di iniezione e posizionamento dei boccagli all'interno degli stessi
- Iniezioni della miscela legante Bfluid X/B a pressione procedendo dal basso verso l'alto
- Ripristino delle lacune con malta idonea a base calce

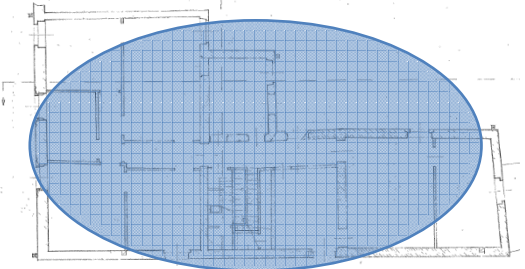
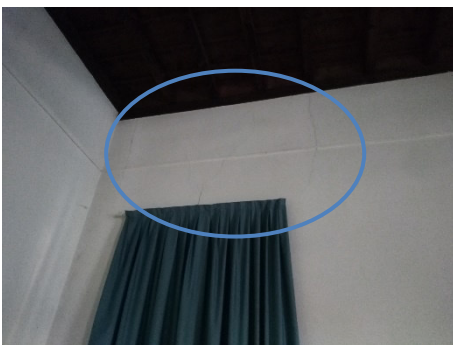
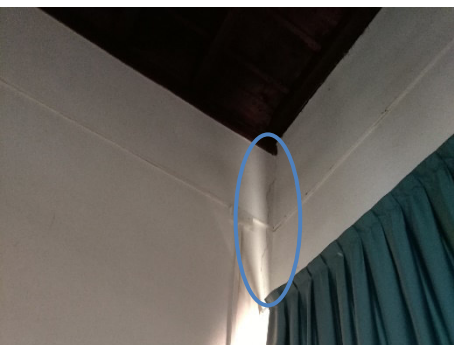
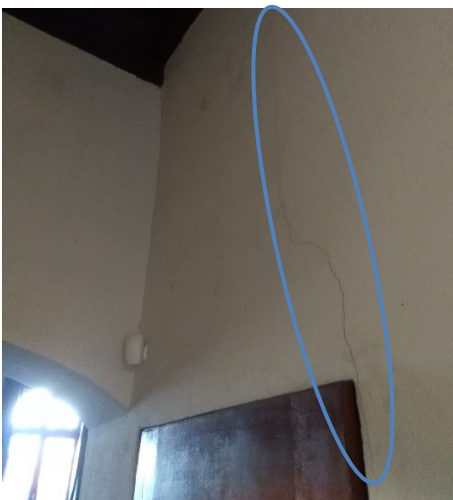
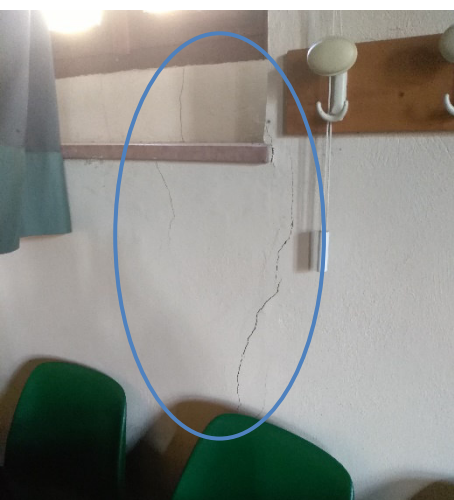
DESCRIZIONE: **CAVILLATURE NELLE PARETI**

Piano: Terra e Primo	
Locale: Interno	
Elemento: Pareti

Descrizione danno: Cavillature diffuse nelle pareti	
Estensione: Diffusa

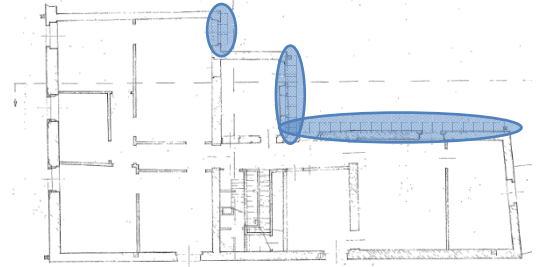
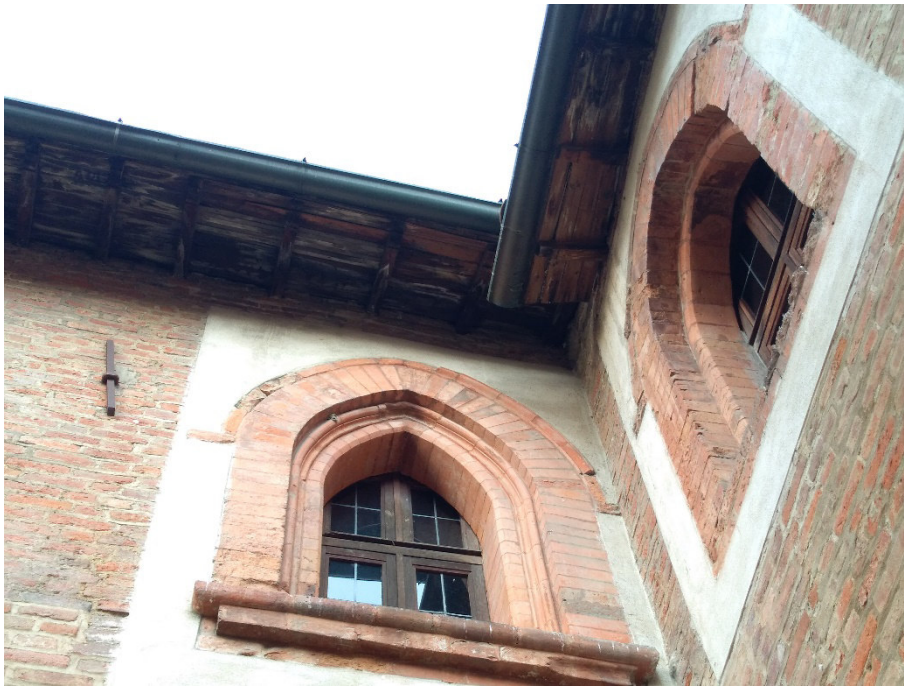
DESCRIZIONE: **AMMALORAMENTO ELEMENTI LIGNEI ESTERNI**

Piano: Copertura

Elemento: Gronde

Descrizione danno: Ammaloramento per esposizione e mancanza di protezione degli elementi lignei delle gronde

Estensione: Diffusa

Pitturazione elementi lignei di gronda

L'approccio è quello del mantenimento del tetto in legno, in quanto capace di limitare le masse nella parte più alta dell'edificio e di garantire un'elasticità simile a quella della compagine muraria sottostante. Si prevede di andare a proteggere le porzioni lignee ammalorate con uno strato di pittura idonea al supporto in modo da garantire una migliore tenuta all'acqua e una buona risposta agli agenti atmosferici.

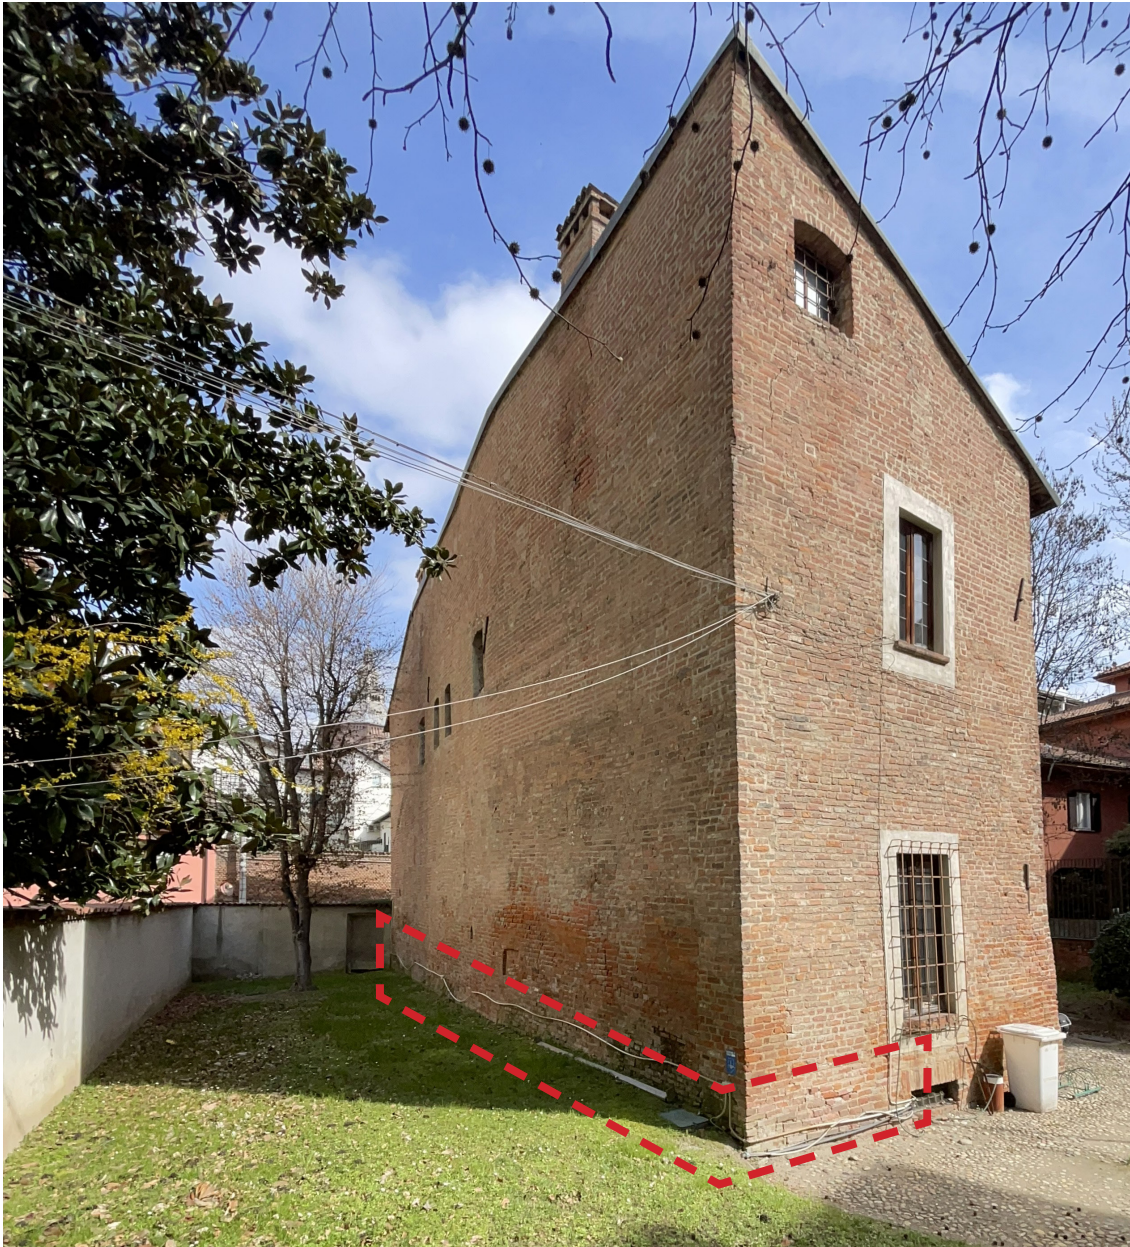
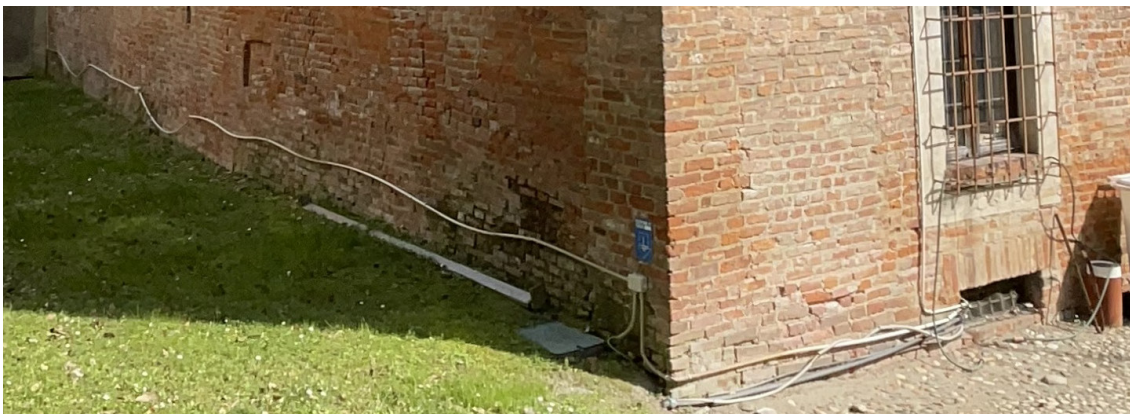
corrugati linea di messa a terra da interrare - prospetto nord

Si prevede di interrare i corrugati della linea di messa a terra, i quali correndo lungo la facciata nord costituiscono una superfetazione del manufatto architettonico nel suo insieme. Verrà predisposto il ripristino delle condizioni attuali con azioni di reinterro e ripristino delle pavimentazioni attualmente in essere.
