# PROGETTO DI RIGENERAZIONE URBANA RISTRUTTURAZIONE IMMOBILE CORSO GARIBALDI, 69 - PAVIA (PV)

## Progetto Definitivo - Esecutivo

PROGETTO DI RIGENERAZIONE URBANA - RISTRUTTURAZIONE IMMOBILE  
CORSO GARIBALDI, 69 - PAVIA (PV) - POP317\_PNRR/6 - CUP: G14E21000720001

## Indagini stratigrafiche

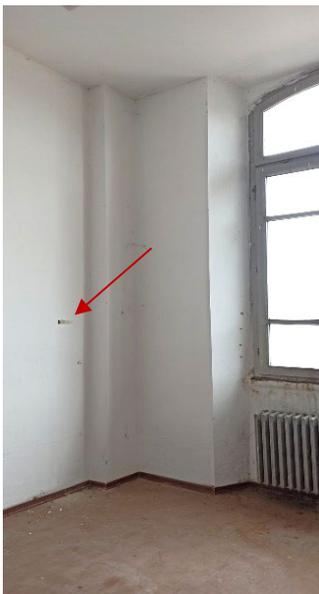
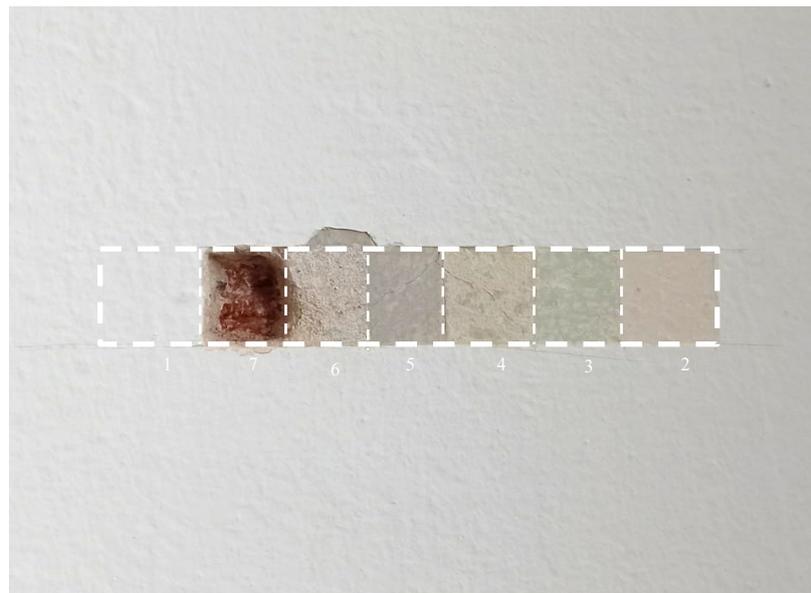
## STRATIGRAFIA M1

- 1- Ridipittura, colore bianco, corrispondente allo strato più recente, probabilmente pittura murale con legante acrilico, compatta
- 2- Corrisponde ad un colore ben aderente alla superficie di colore rosa, si ipotizza pittura murale in legante acrilico, la cui rimozione è avvenuta con raschietti e bisturi.
- 3- Ridipittura, colore verde, probabilmente smalto murale compatto, la rimozione è avvenuta meccanicamente mediante l'uso di bisturi.
- 4- Ridipittura colore giallo, poco coerente e decoesa
- 5- Campitura murale presumibilmente originale e coeva alla costruzione dell'edificio, colore grigio, compatta
- 6- Intonachino fine, colore bianco
- 7- Muratura in laterizio

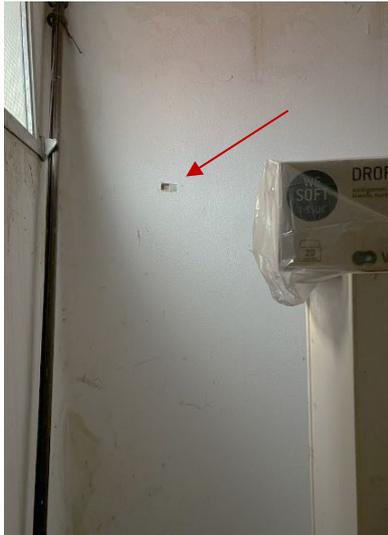
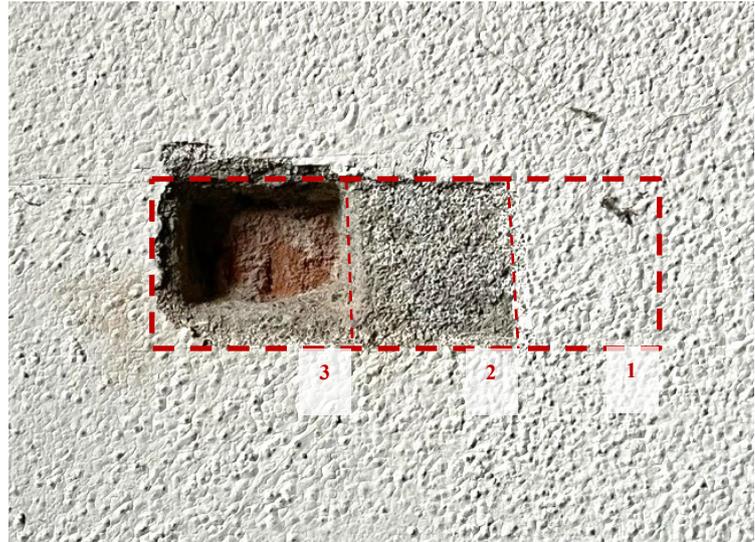
## STRATIGRAFIA M2

- 1- Ridipittura, colore bianco, corrispondente allo strato più recente, probabilmente pittura murale con legante acrilico, compatta
- 2- Intonachino fine
- 3- Muratura in laterizio

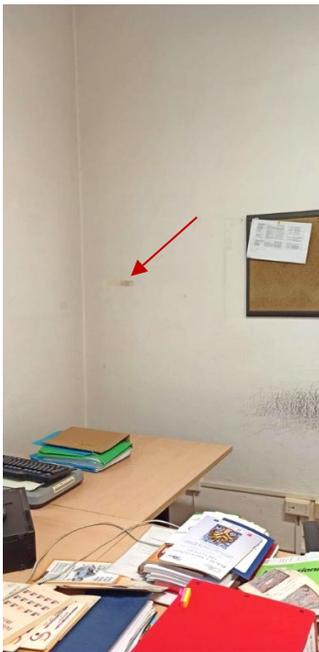
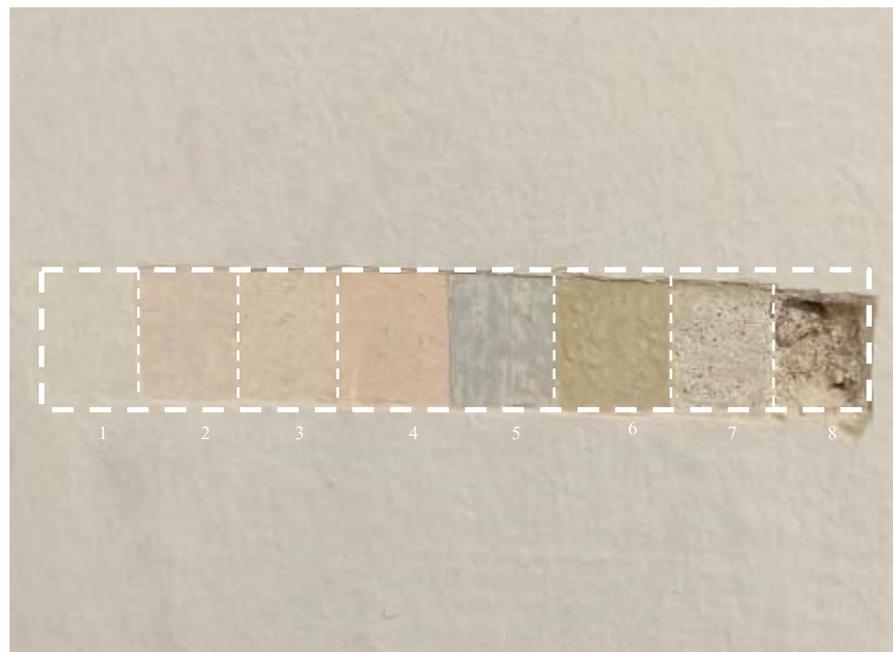
## STRATIGRAFIA M3

- 1- Ridipittura, colore bianco, corrispondente allo strato più recente, probabilmente pittura murale con legante acrilico, compatta.
- 2- Corrisponde ad un colore rosablen aderente alla superficie, si ipotizza pittura murale in legante acrilico, la cui rimozione è avvenuta con bisturi.
- 3- Campitura color beige, probabilmente smalto murale, la cui rimozione è avvenuta con bisturi.
- 4- ridipittura color rosa, probabilmente smalto murale, compatto.
- 5- ridipittura color verde, probabilmente smalto murale, compatto.
- 6- Campitura murale, presumibilmente originale e coeva alla costruzione. dell'edificio, colore grigio compatto.
- 7- Intonachino fine colore bianco
- 8- Muratura in laterizio

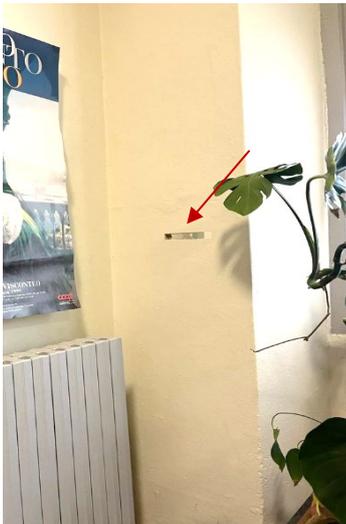
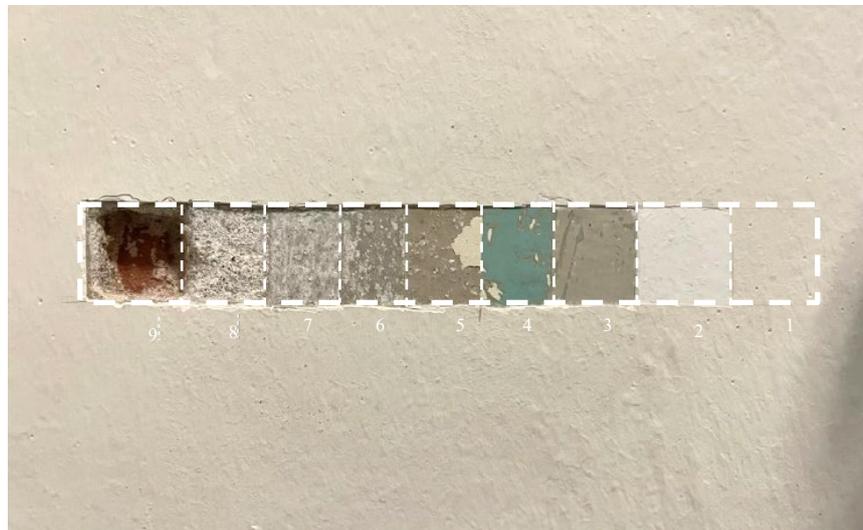
## STRATIGRAFIA M4

- 1- Ridipittura, colore beige, corrispondente allo strato più recente, probabilmente pittura murale con legante acrilico, compatta
- 2- Campitura color bianco probabile pittura murale con legante acrilico
- 3- Ridipittura, colore grigio, probabilmente smalto murale, compatto
- 4- Ridipittura, colore verde, probabilmente smalto, murale compatto
- 5- Ridipittura colore verde, poco coerente e decoesa
- 6- Campitura di colore grigio scuro, compatta, presenta numerose lacune di piccole dimensioni
- 7- Campitura murale presumibilmente originale e coeva alla costruzione dell'edificio, colore grigio, compatta
- 8- Intonachino fine, colore bianco
- 9- Muratura in laterizio

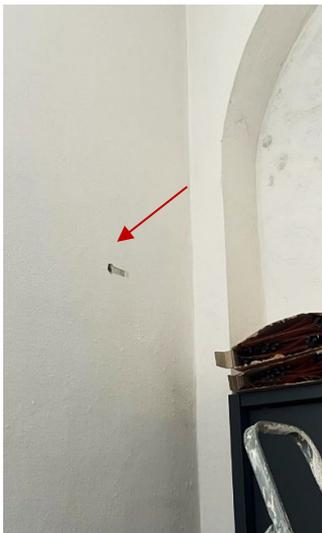
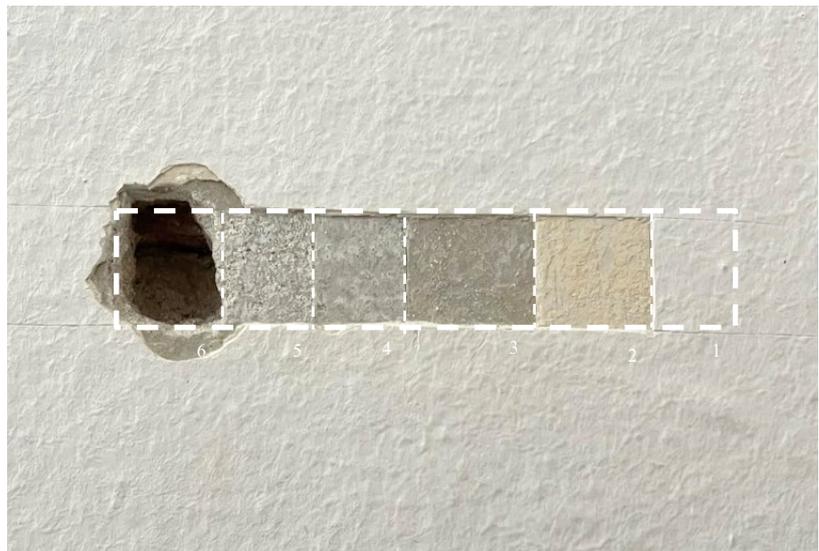
## STRATIGRAFIA M5

- 1- Ridipittura, colore beige, corrispondente allo strato più recente, probabilmente pittura murale con legante acrilico, compatta
- 2- Ridipittura, colore giallo, probabilmente pittura murale con legante acrilico, poco coesa
- 3- Campitura di colore grigio scuro, compatta,
- 4- Campitura murale presumibilmente originale e coeva alla costruzione dell'edificio, colore grigio, compatta
- 5- Intonachino fine
- 6- Muratura in laterizio

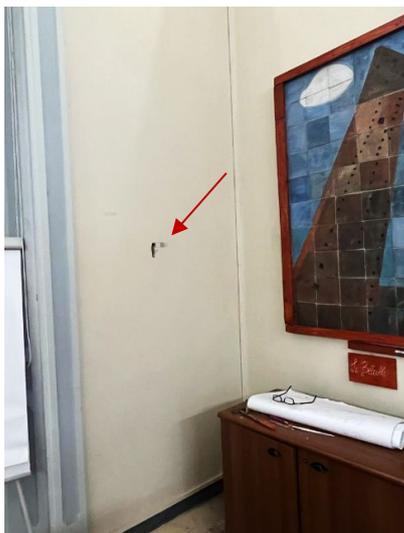
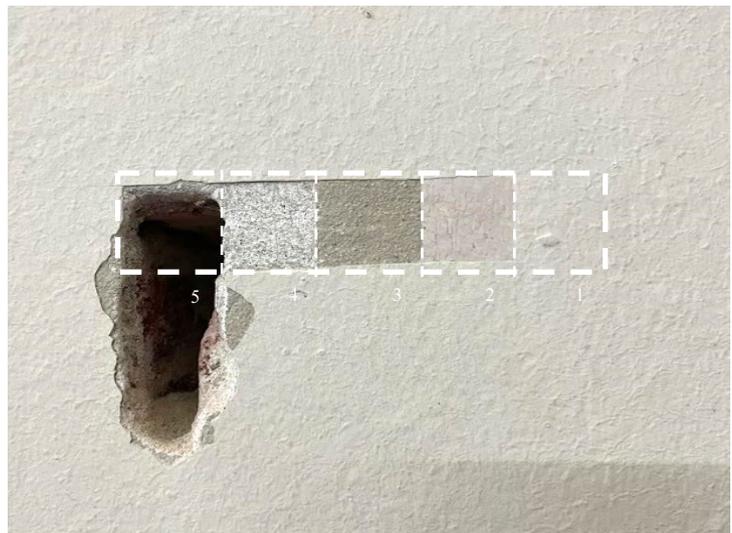
## STRATIGRAFIA M6

- 1- Ridipittura, colore beige, corrispondente allo strato più recente, probabilmente pittura murale con legante acrilico, compatta
- 2- Ridipittura, colore rosa, probabilmente pittura murale con legante acrilico, poco coesa
- 3- Campitura murale presumibilmente originale e coeva alla costruzione dell'edificio, colore grigio, compatta
- 4- Intonachino fine
- 5- Muratura in laterizio, si è rilevato, nel punto corrispondente al saggio, una notevole distanza tra i laterizi, non sempre colmata interamente dalla malta di allettamento. Si ipotizza la presenza di una nicchia, successivamente murata.

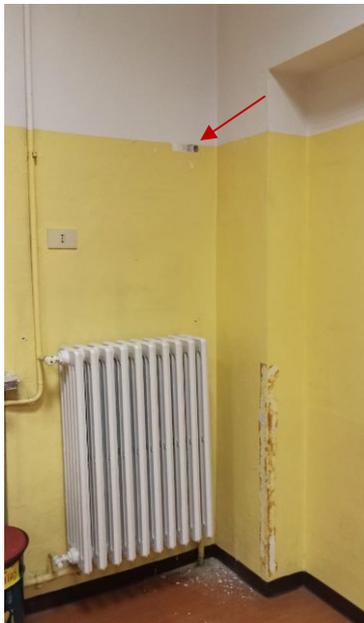
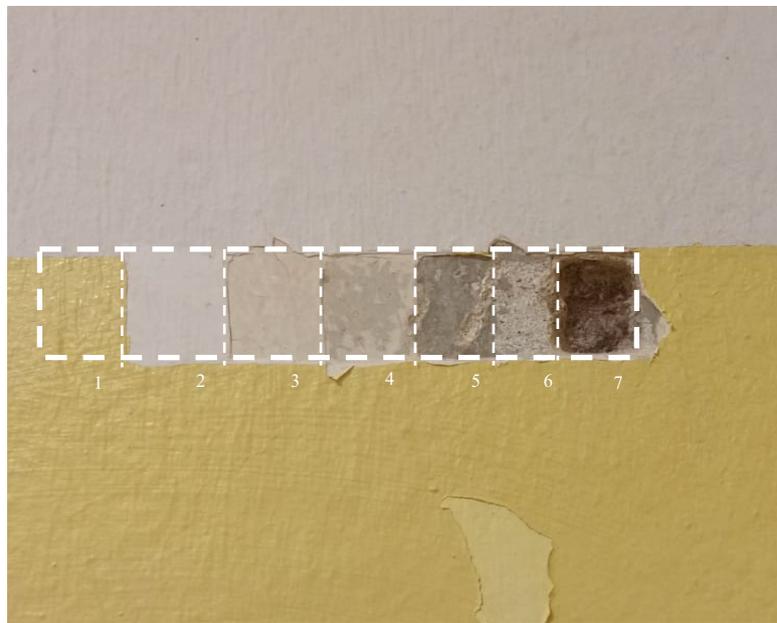
## STRATIGRAFIA M7

- 1- Ridipittura, colore giallo, probabilmente smalto murale, compatto
- 2- Ridipittura, colore bianco, probabilmente pittura murale con legante acrilico
- 3- Ridipittura, colore rossa, probabilmente pittura murale con legante acrilico, poco coesa
- 4- Campitura di colore grigio chiaro, lacunosa e poco coesa allo strato sottostante
- 5- Campitura murale presumibilmente originale e coeva alla costruzione dell'edificio, colore grigio scuro, compatta
- 6- Intonachino fine
- 7- Muratura in laterizio

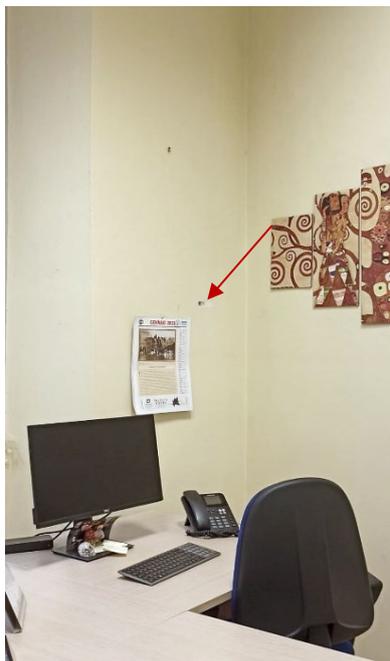
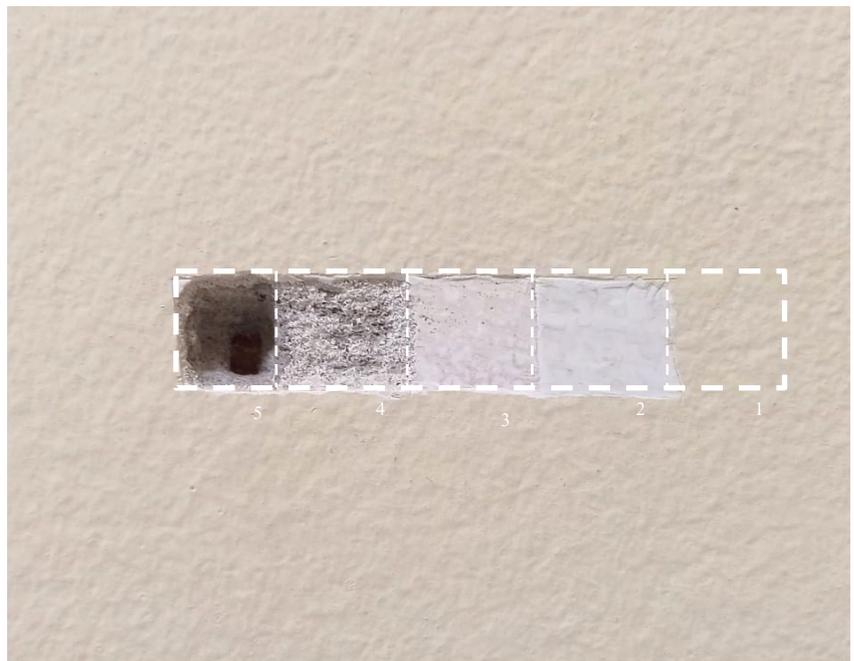
## STRATIGRAFIA M8

- 1- Ridipintura, colore beige, corrispondente allo strato più recente, probabilmente smalto murale, compatto
- 2- Ridipintura, colore bianco, probabilmente pittura murale con legante acrilico, poco coesa
- 3- Campitura murale presumibilmente originale e coeva alla costruzione dell'edificio, colore rosa
- 4- Intonachino fine
- 5- Muratura in laterizio

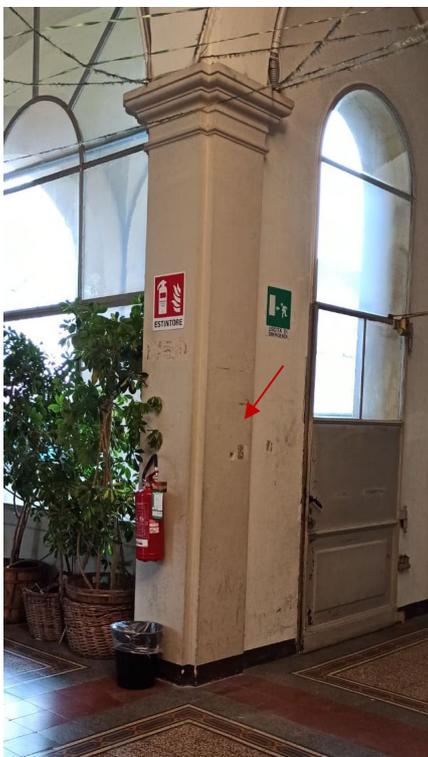
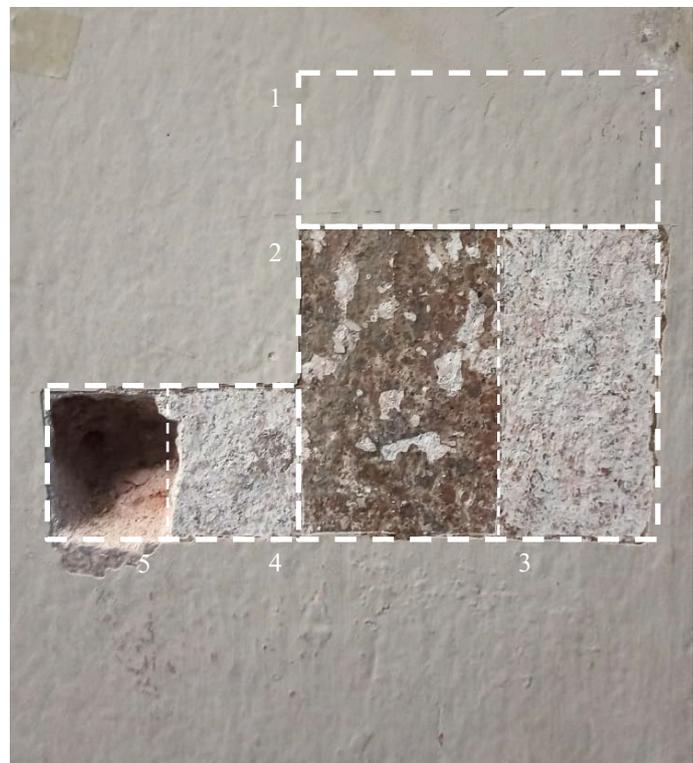
## STRATIGRAFIA ATRIO

- 1- Ridipittura, colore grigio chiaro, probabilmente pittura murale con legante acrilico
- 2- Campitura di multicolore, ad imitazione del granito, lacunosa e poco coesa allo strato sottostante
- 3- Campitura murale, ad imitazione del granito delle colonne in pietra presenti nell'atrio, presumibilmente originale e coeva alla costruzione dell'edificio, compatta a lacunosa
- 4- Intonachino fine
- 5- Muratura in laterizio

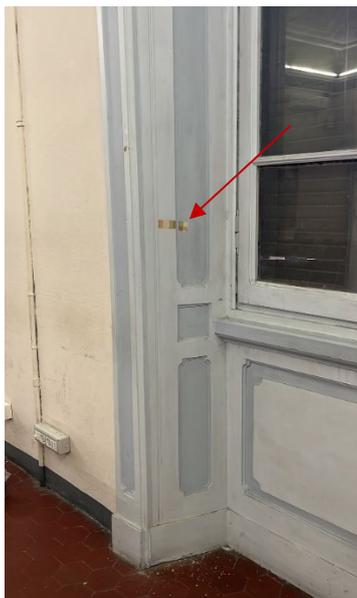
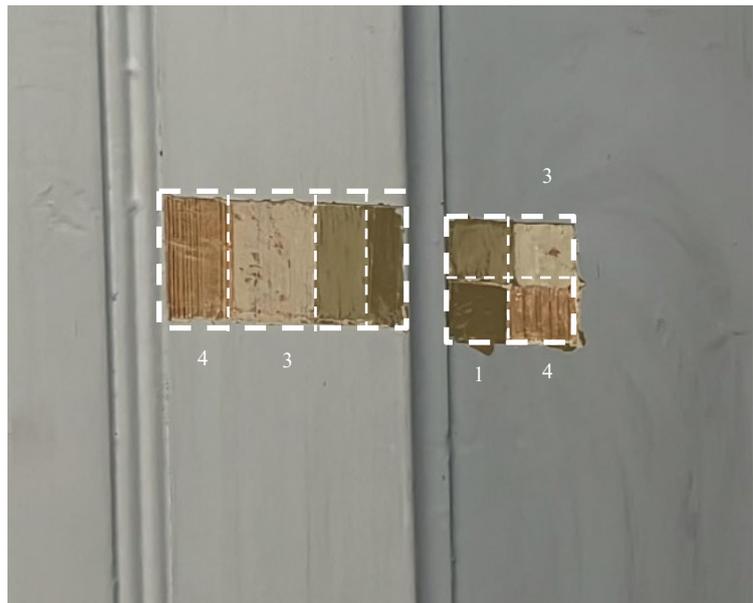
## STRATIGRAFIA SERRAMENTO SALONE

- 1- Ridipittura, colore verde scuro, smalto, compatto
- 2- Campitura colore verde chiaro, smalto, compatto
- 3- Campitura, beige, presumibilmente originale e coeva alla costruzione dell'edificio, compatta ma lacunosa
- 4- Legno

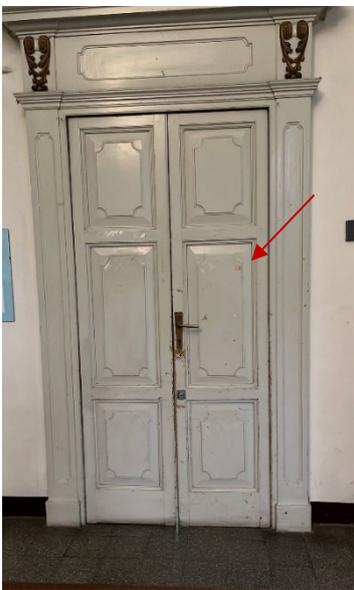
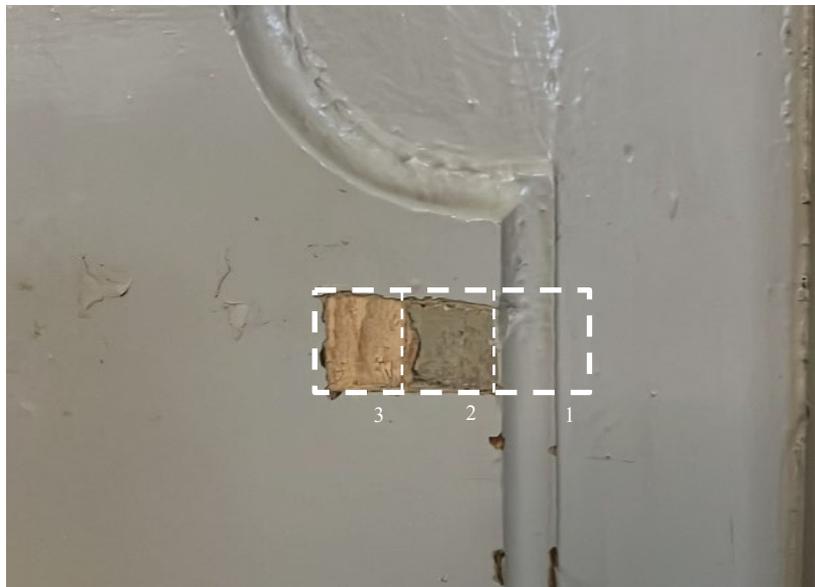
## STRATIGRAFIA PORTA SALONE

- 1- Ridipittura, colore grigio, smalto, compatto
- 2- Campitura colore verde scuro, smalto, compatto
- 3- Legno

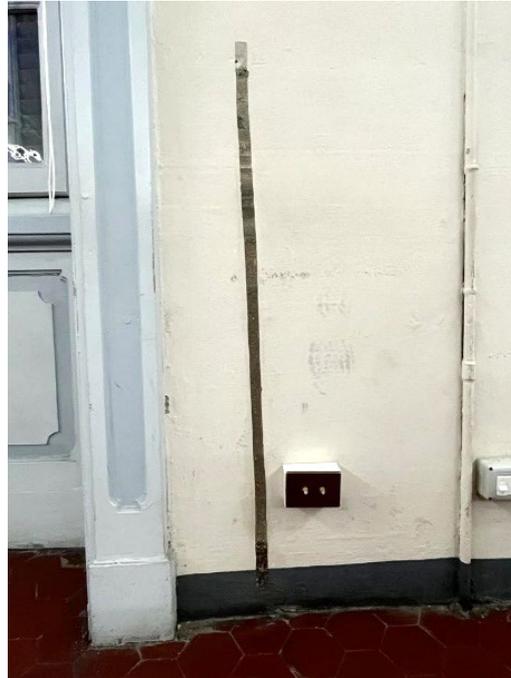
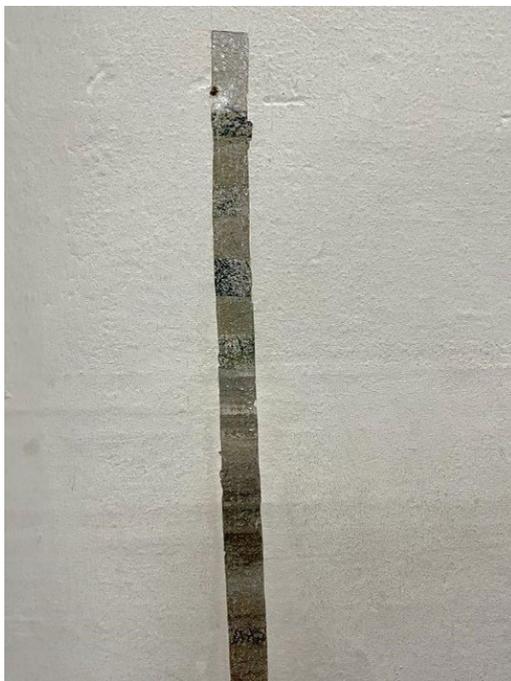
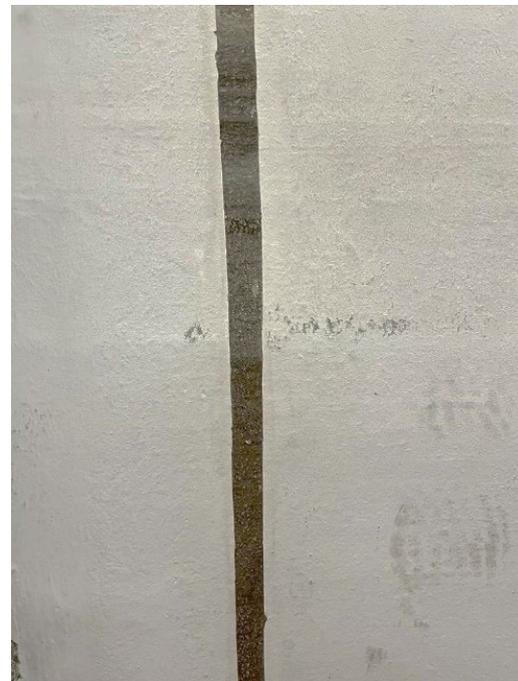
## STRATIGRAFIA ZOCCOLATURA SALONE

Stratigrafia corrispondete al livello più antico rilevabile in corrispondenza della zoccolatura, probabilmente originale e coevo alla costruzione dell'edificio, presenta una pittura compatta a tratti lacunosa, probabilmente ad imitazione pittorica di specchiature riquadrate da cornici.
