Analisi del degrado elementi esterni: cancellata e cementi decorativi

PROGETTO DI RIGENERAZIONE URBANA
RISTRUTTURAZIONE IMMOBILE
CORSO GARIBALDI, 69 - PAVIA (PV)

Progetto Definitivo - Esecutivo
PROGETTO DI RIGENERAZIONE URBANA - RISTRUTTURAZIONE IMMOBILE
CORSO GARIBALDI, 69 - PAVIA (PV) - POP317_PNRR/6 - CUP: G14E21000720001

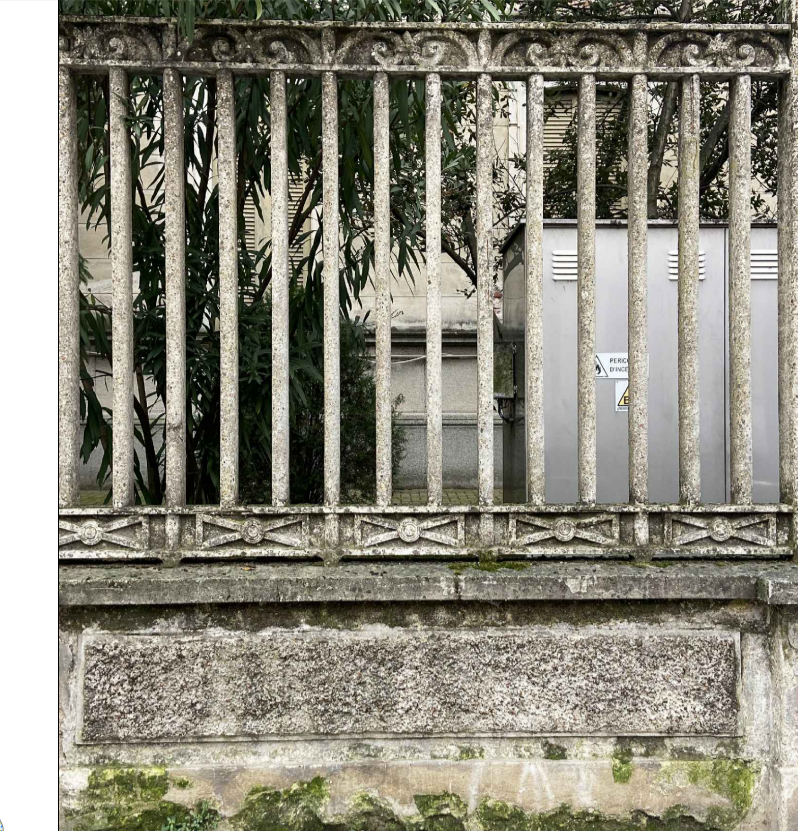
1 - dettaglio degrado - porzione cancellata in cemento

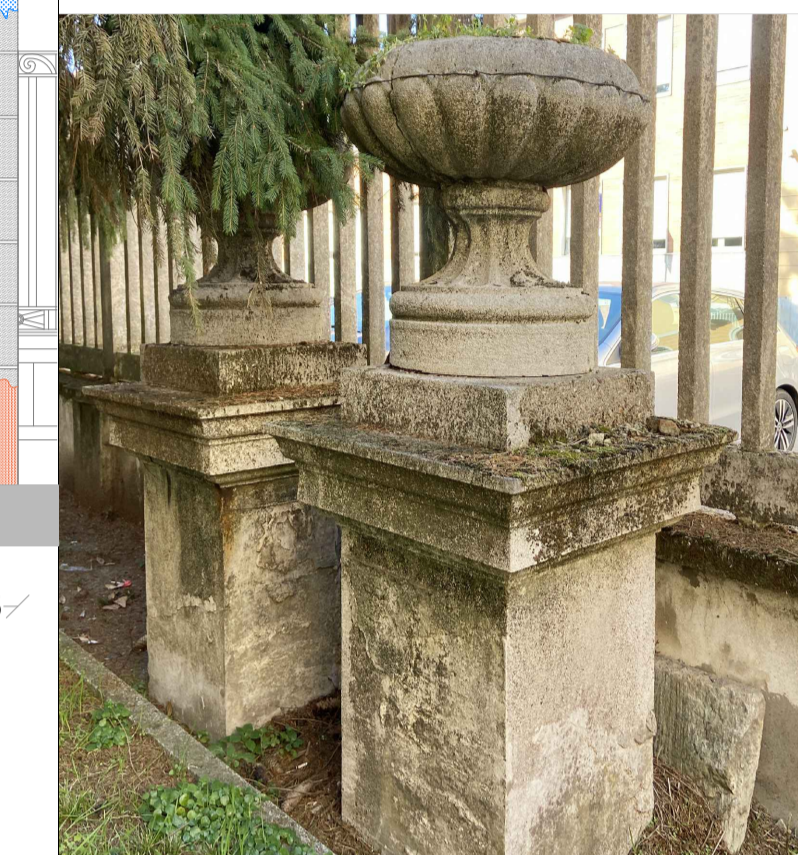
2 - dettaglio elemento decorativo

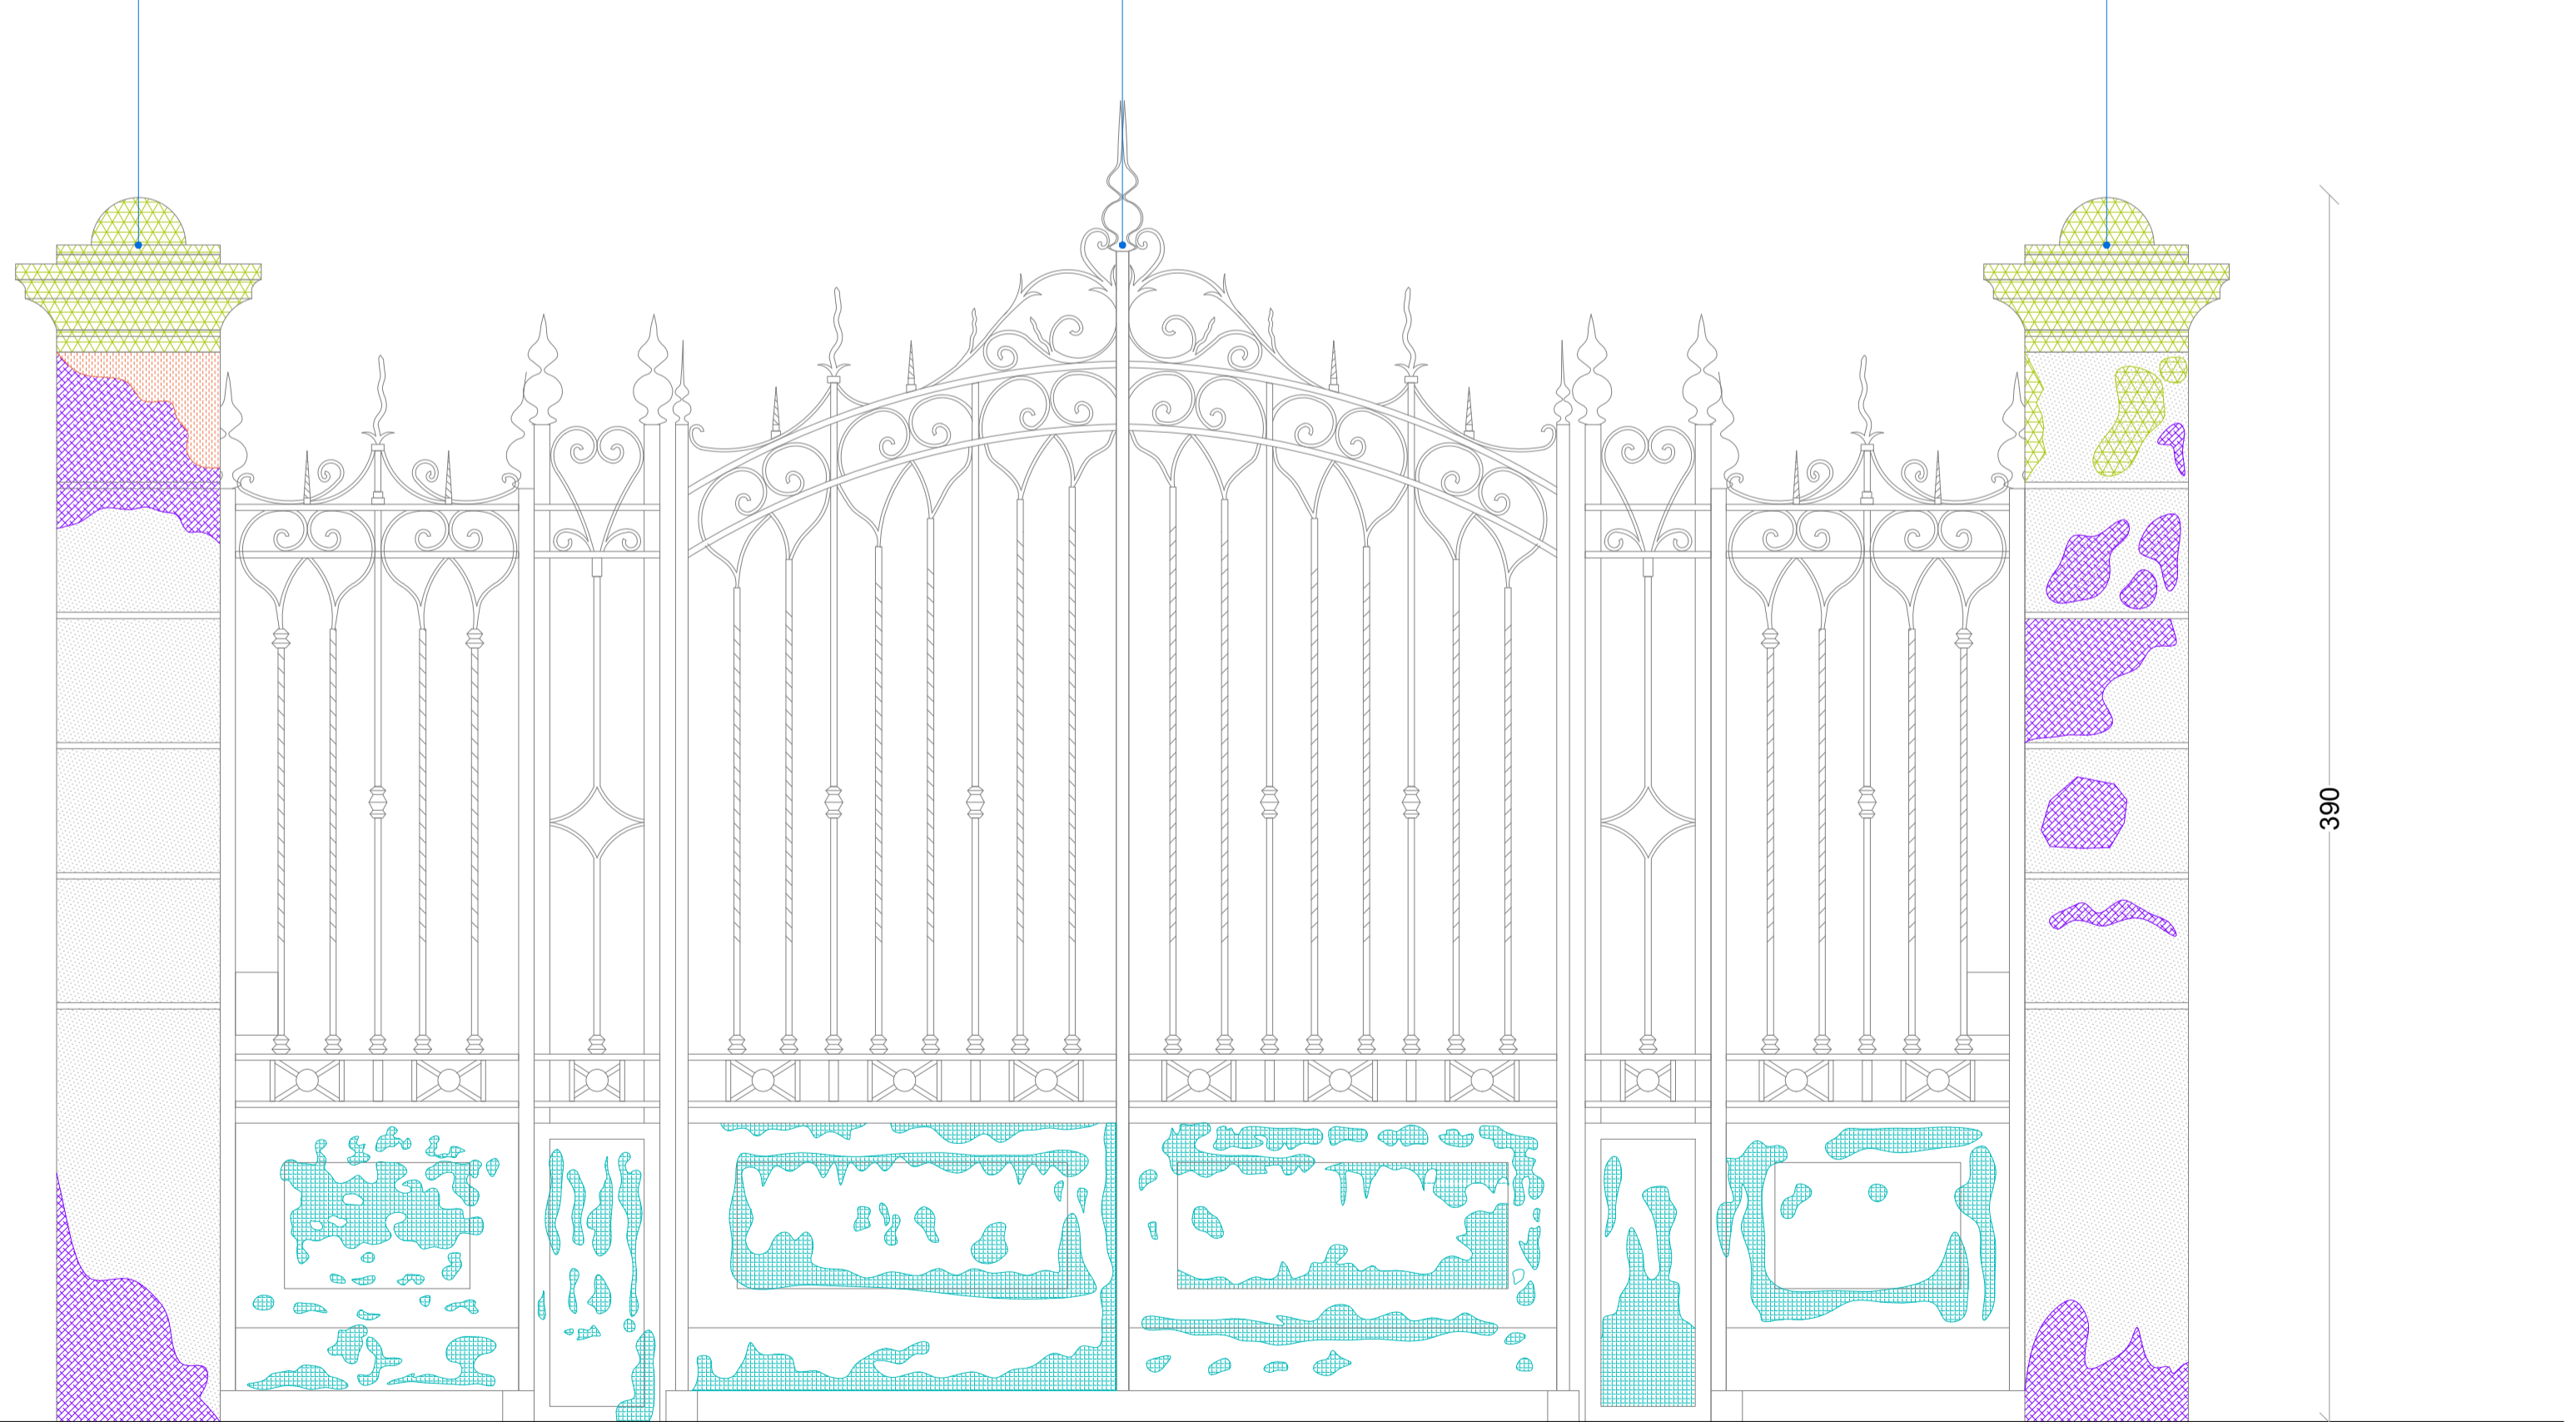
DETTAGLIO ELEMENTI DI DEGRADO CANCELLATA CENTRALE (N.B. Tutti i cancelli dovranno essere trattati per analogia seguendo le indicazioni descritte nella relazione di restauro)

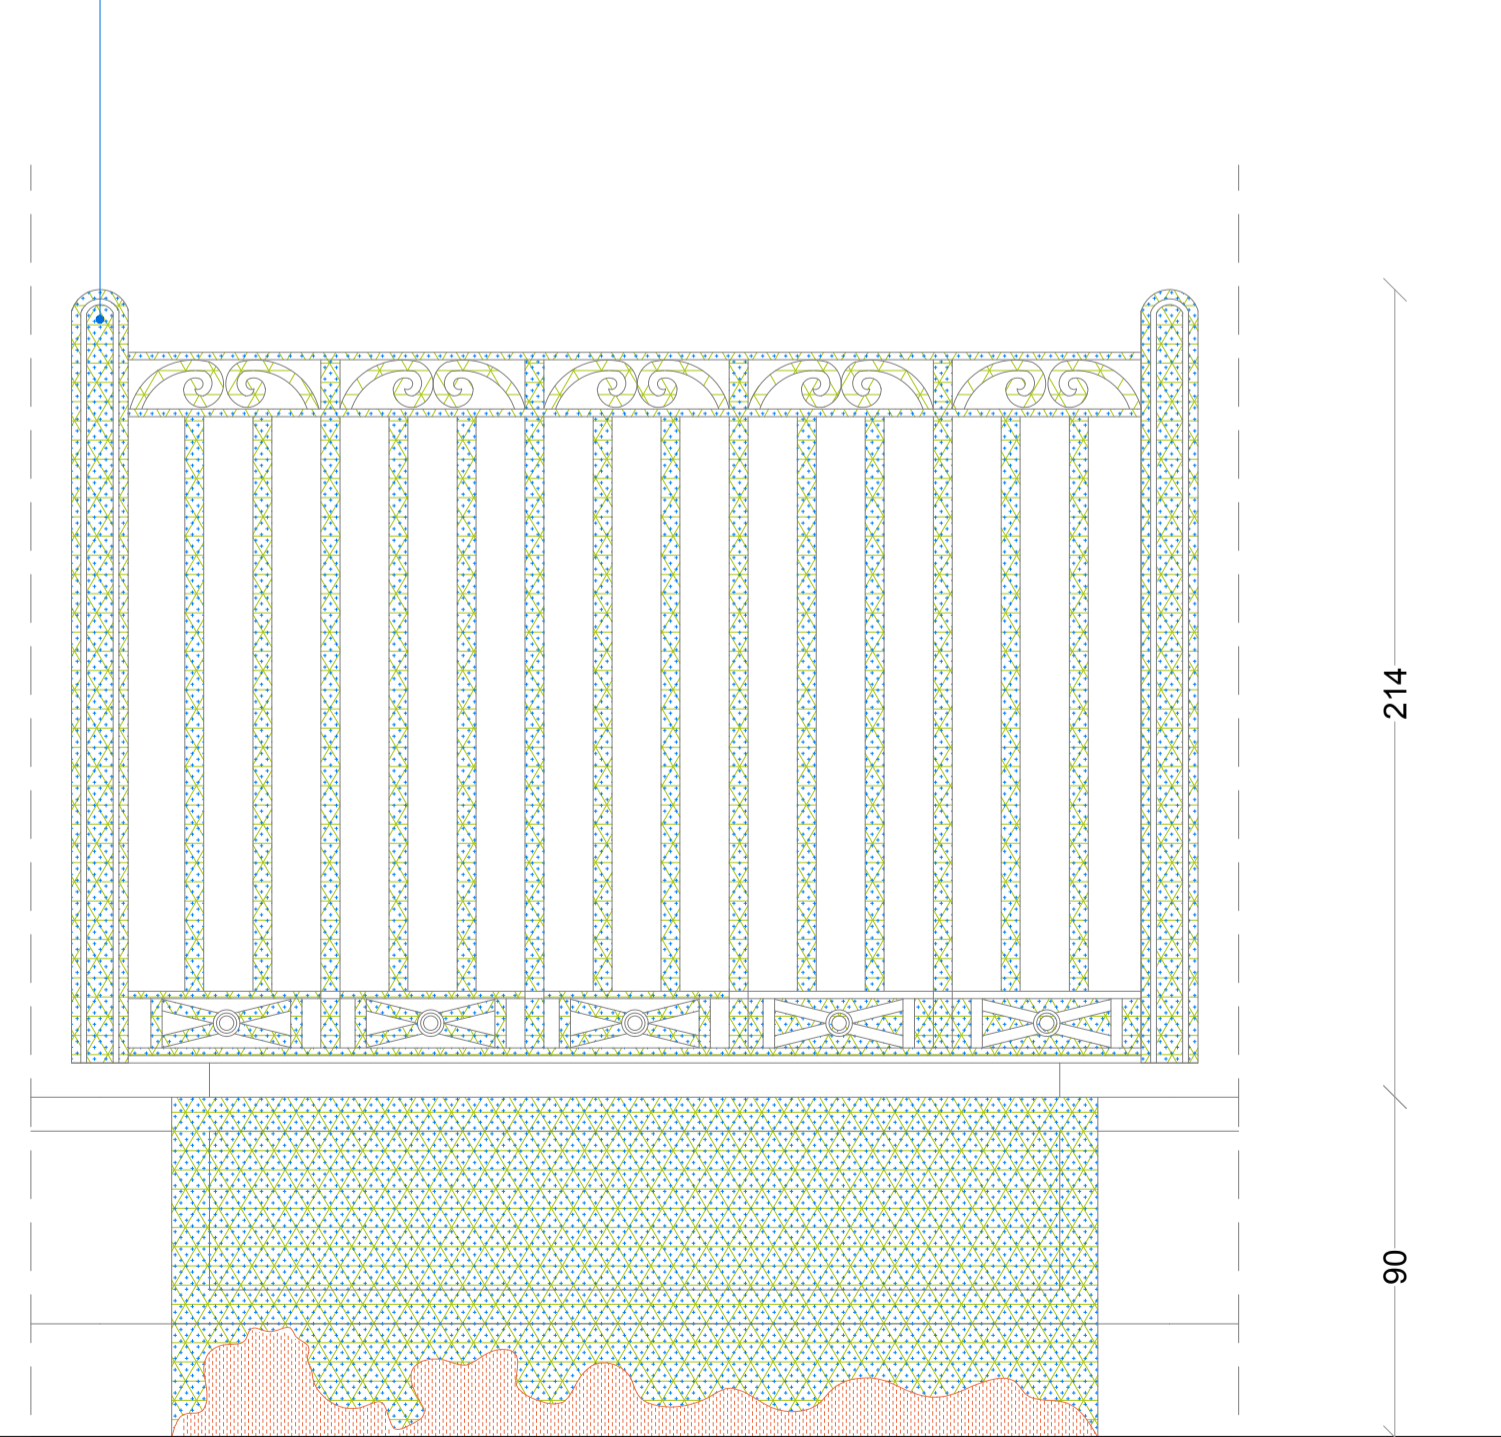
Tipologico recinzione
Scala 1:20

Elementi decorativi originariamente collocati in facciata (rif. TAV A00)
Da collocarsi all'ingresso principale a destra e sinistra della scala d'ingresso (RIF. TAV. A58)
