**PROGETTO DI RIGENERAZIONE URBANA
RISTRUTTURAZIONE IMMOBILE
CORSO GARIBALDI, 69 - PAVIA (PV)**

Progetto Definitivo - Esecutivo

n°	Revisioni	Designato da:	<p>Progetto architettonico Analisi degrado ed interventi soffitti in incannucciato sale</p> <p>DISCIPLINA ARC ELABORATO N° A22</p>
1	Febbraio 2023		
2	Marzo 2023	Revisionato da:	
3			
4			
5			
6			
7

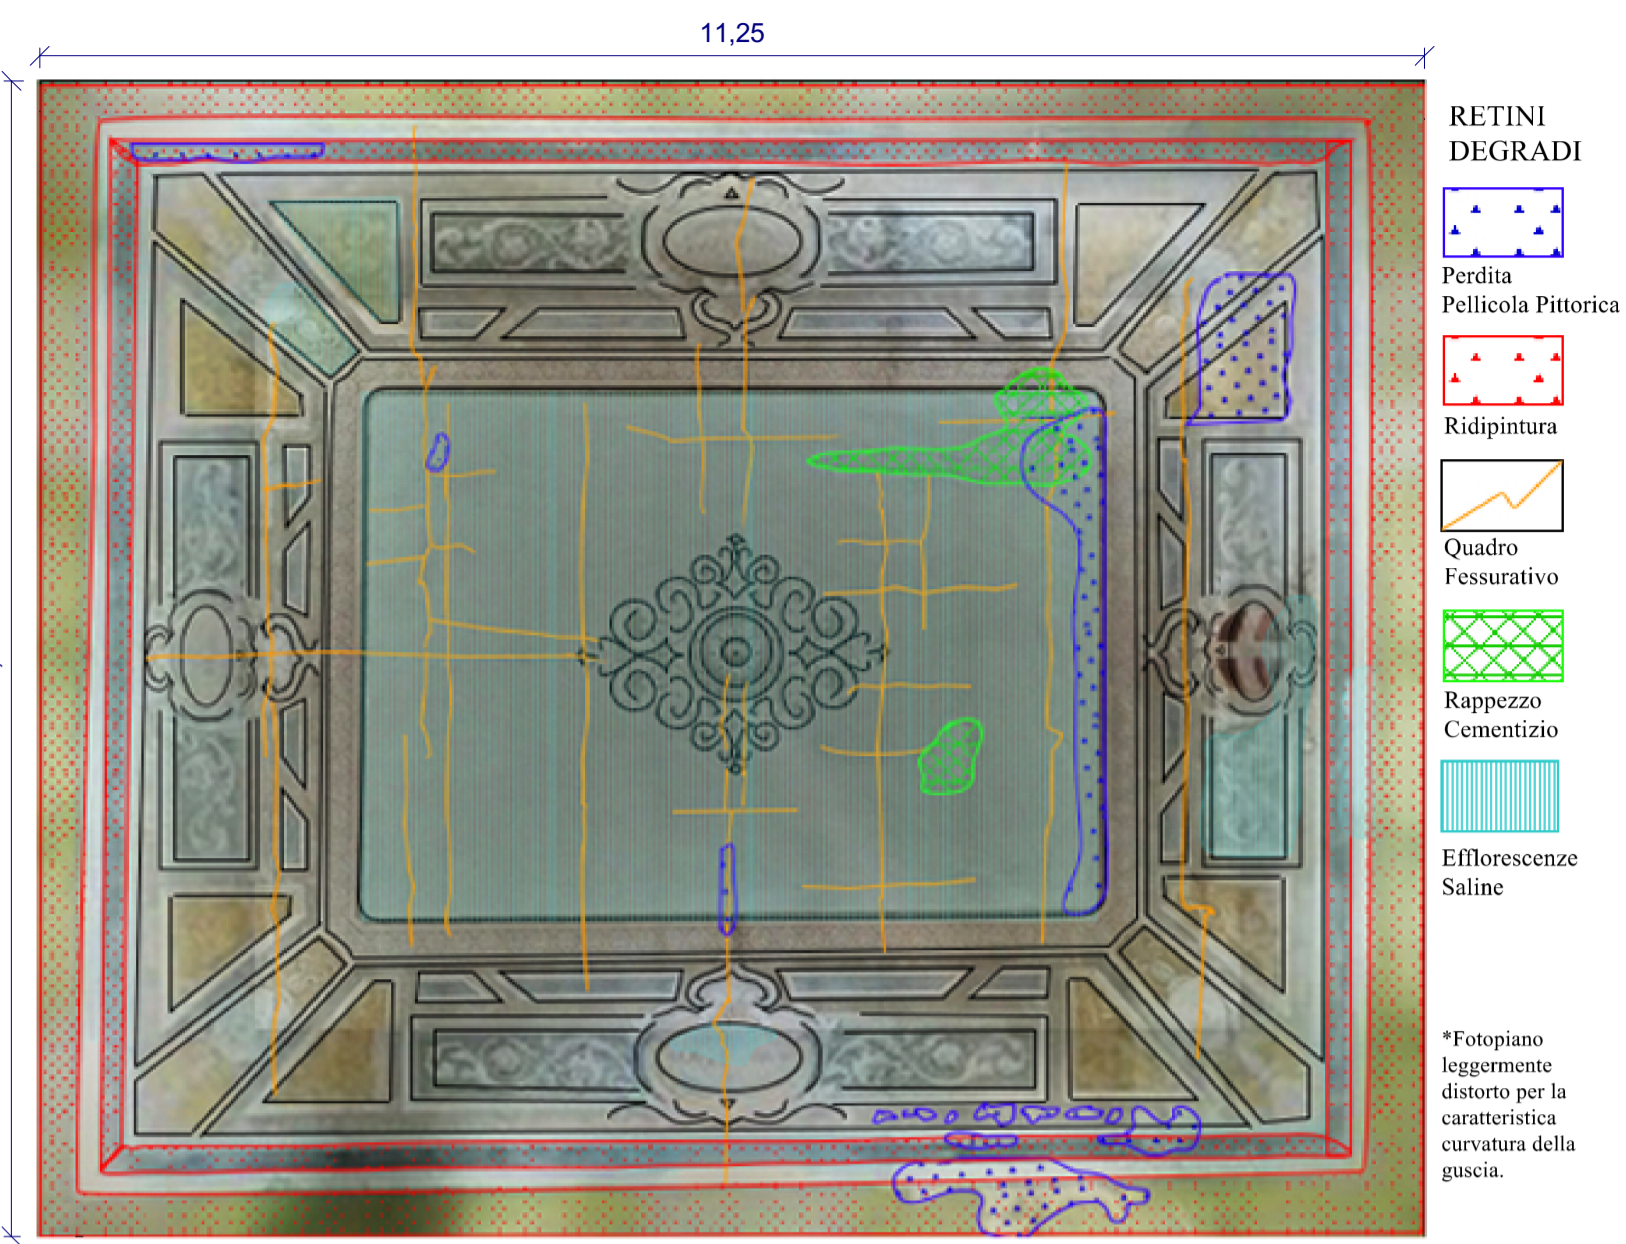
Analisi del degrado soffitto incannucciato - Sala Piano Terra

Il soffitto in incannucciato posto al piano terra dell'ex Istituto è stato realizzato pittoricamente con tecnica a secco su intonaco asciutto, con lumeggiature in oro.

Presenta uno stato di conservazione nell'insieme mediocre, con una serie di patologie di degrado varie ed eterogenee a volte interconnesse tra loro. In particolare, si osserva la superficie la presenza di Sali solubili con depositi localizzati. La cristallizzazione dei sali e i cicli di asciugatura hanno determinato distacchi della pigmentazione e lacune di limitata estensione per la perdita della trama decorativa (talvolta parziale).

Ulteriormente sono presenti zone di decoesione dello strato di finitura dell'intonaco. È difficile stabilire, da terra se siano presenti fenomeni di distacco dello strato d'intonaco dal supporto in incannucciato per l'azione delle sub-efflorescenze. La cristallizzazione dei sali, per l'elevato aumento di volume, genera pressioni nel substrato che determinano azioni meccaniche di distacco. Di concreto l'azione chimico-fisica determina un degrado del legante.

Sono evidenti lievi depositi coerenti uniformi che hanno oscurato la lettura della tessitura decorativa e la luminosità cromatica delle superfici. Da segnalare la totale ridipittura delle bordure perimetrali che ha occultato i decori sottostanti facilmente visibili per la perdita parziale della trama pittorica sovrapposta, in questi punti la pellicola pittorica originale appare non ben conservata. Si segnala la presenza di ampie zone di rappezzi cementizi mal eseguiti che divergono per colore granulometria e topografia di superficie.

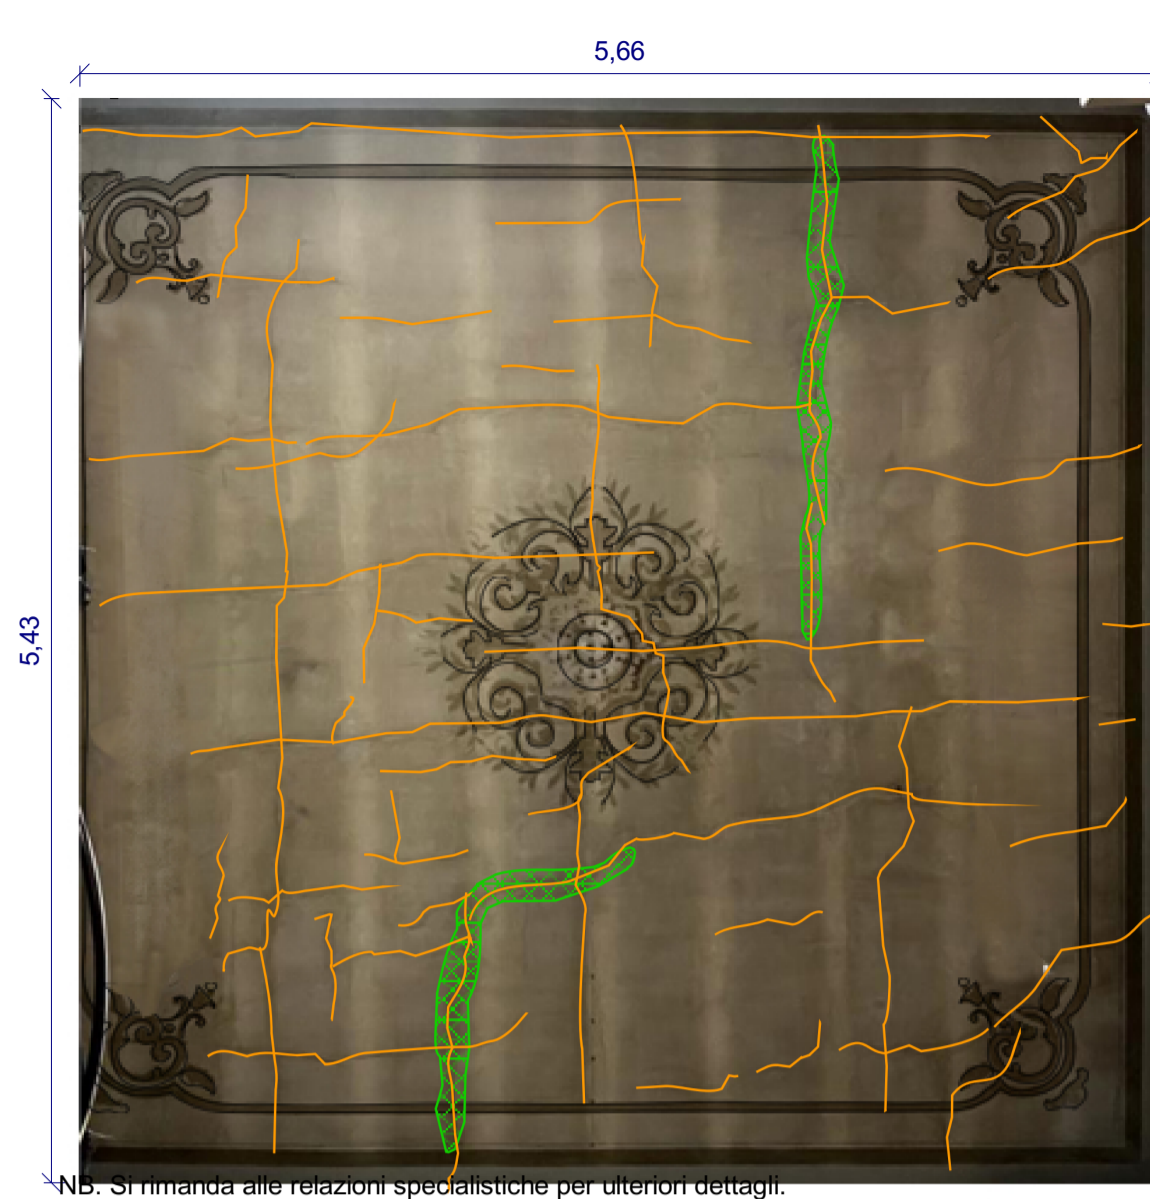
Analisi del degrado soffitto incannucciato - Sala Piano Primo

Il soffitto in incannucciato del primo piano è dipinto con tecnica a secco con semplici decori fitomorfi e di dimensioni molto più limitate rispetto a quello posto al piano terra. Il suo stato di conservazione è anch'esso mediocre. Si osserva sporco diffuso accumulato sulle superfici che ha appiattito i toni rendendo l'opera poco leggibile. Sono evidenti sommarie stuccature eseguite in un precedente intervento che divergono per colore e morfologia con le parti adiacenti originali. Sono visibili le tracce delle travature di sostegno che hanno segnato il recto dell'opera lungo la sua faccia dipinta lasciando la superficie più chiara. Questo particolare fa presupporre con buona probabilità che l'incannucciato sia stato vincolato direttamente alle travi sovrastanti.

Entrambe le opere presentano un quadro fessurativo complesso con lesioni principali che seguono lungo la loro estensione le travi di supporto e rami secondari che sono posti perpendicolare ad essi. Tali fenomeni possono essere generalmente causati da cause quali:

- Degradi lignei della travature di sostegno con aumento della freccia elastica.
- Carichi accidentali eccessivi della soletta soprastante
- Rottura o deterioramento del sistema di pendinatura e-o di chiodatura
- Degrado delle malte con distacco dal supporto
- Degrado dell'incannucciato
- Comportamento reologico diverso tra intonaco più rigido e i supporti lignei più elastici
