**CAMPANILE DELLA CHIESA CATTEDRALE
DI SANTO STEFANO MARTIRE E SANTA MARIA ASSUNTA
PIAZZA DUOMO N. 11 - 27100 PAVIA (PV)**

INTERVENTI DI MIGLIORAMENTO SISMICO

PROGETTO ESECUTIVO

DOCUMENTAZIONE FOTOGRAFICA

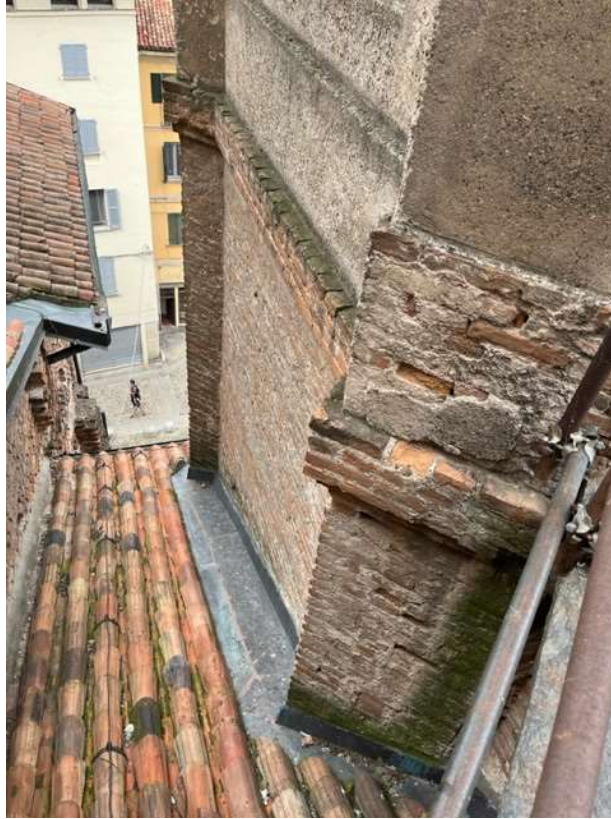
Fotografia n. 7 Evidenti fenomeni di decoesione e distacco del materiale in laterizio

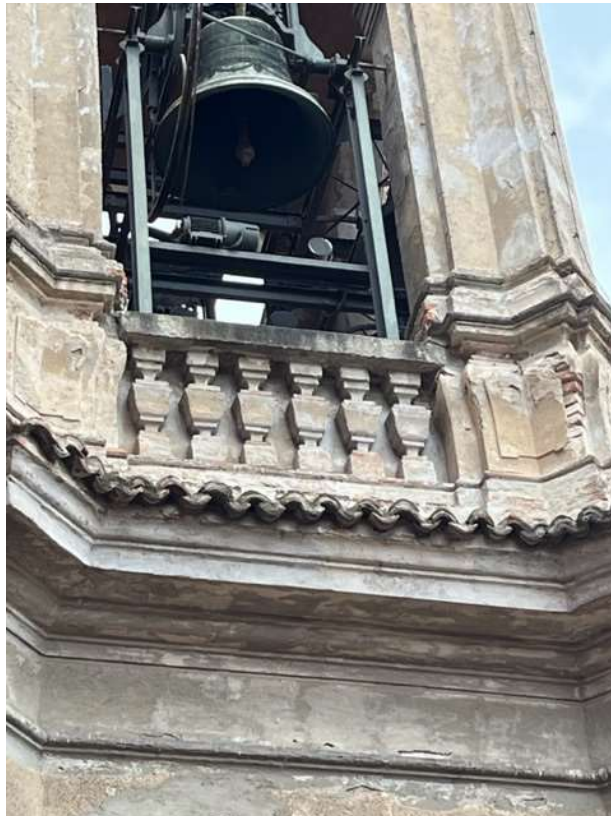
Fotografia n. 8 Fenomeni di erosione e sfarinamento dell'intonaco.

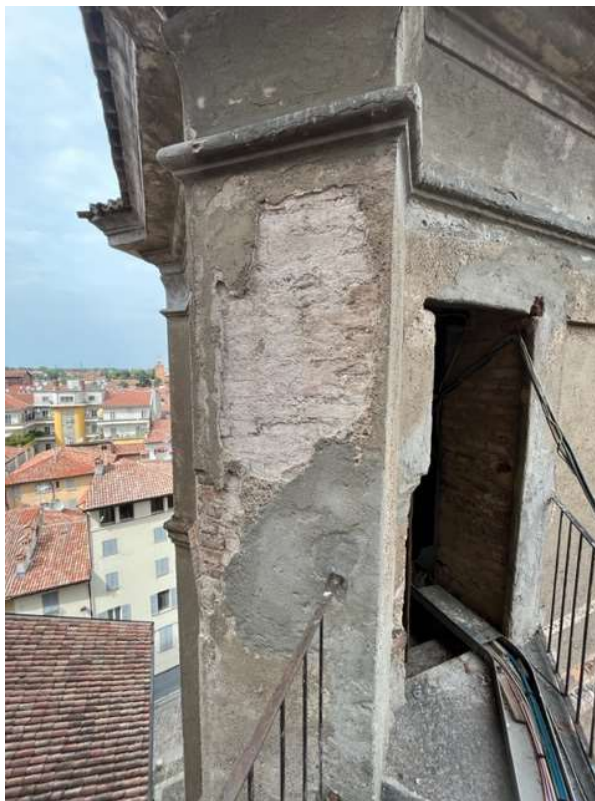
Fotografia n. 9 Fenomeni di distacco di porzioni significative di intonaco.

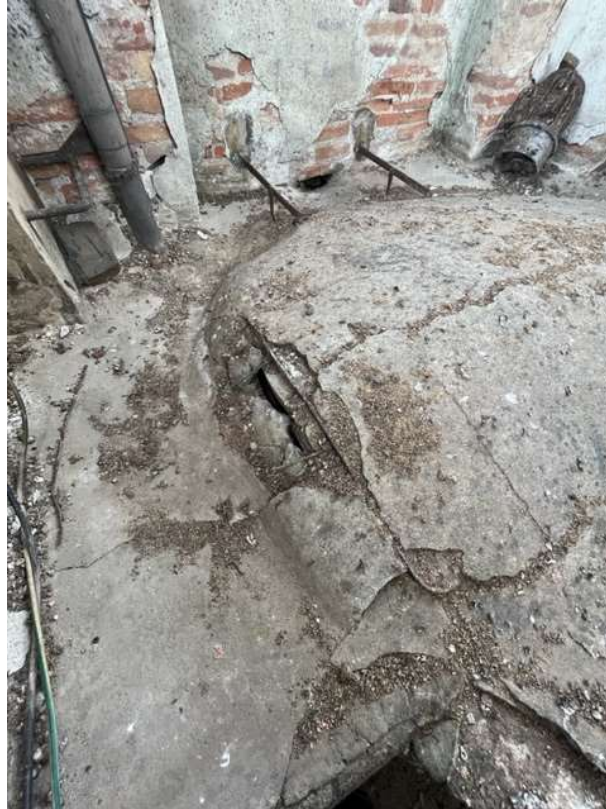
Fotografia n. 11 Soletta in calcestruzzo cella campanaria, pericolante

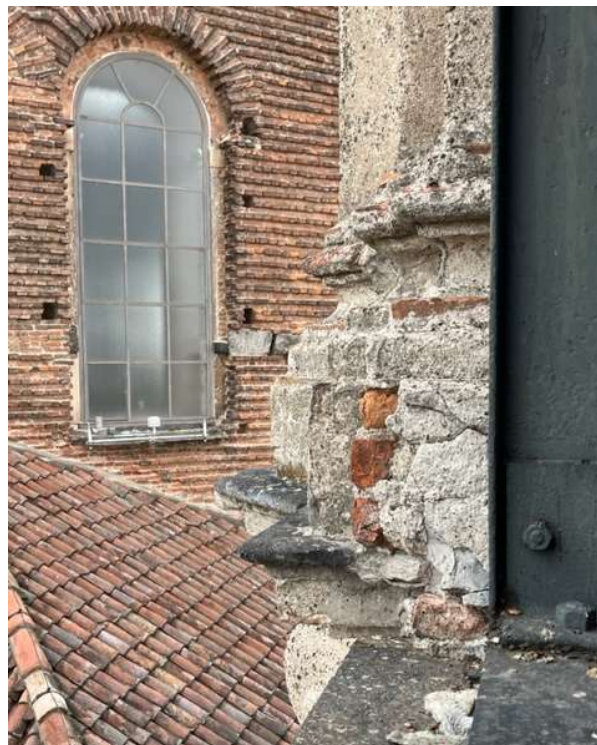
Fotografia n. 12 Distacchi di porzioni di intonaco esterno cella campanaria

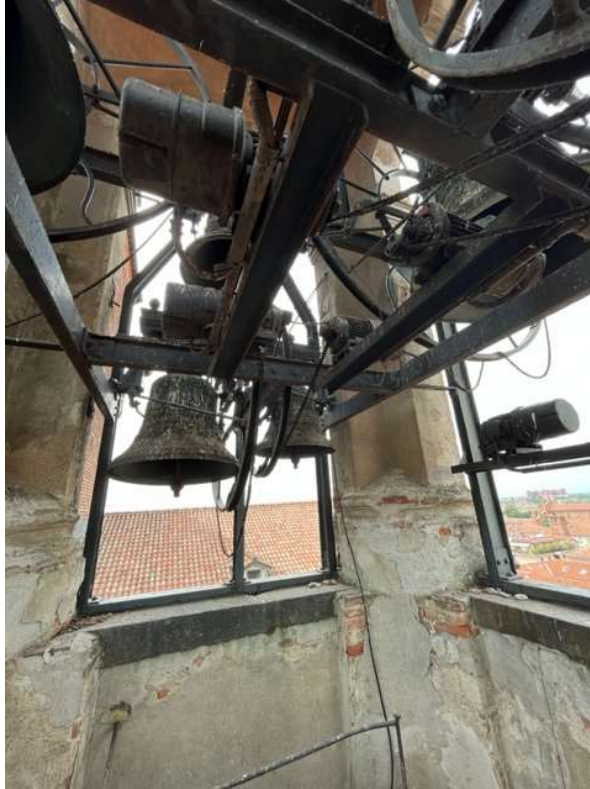
Fotografia n. 13 Impianto campanario non funzionante

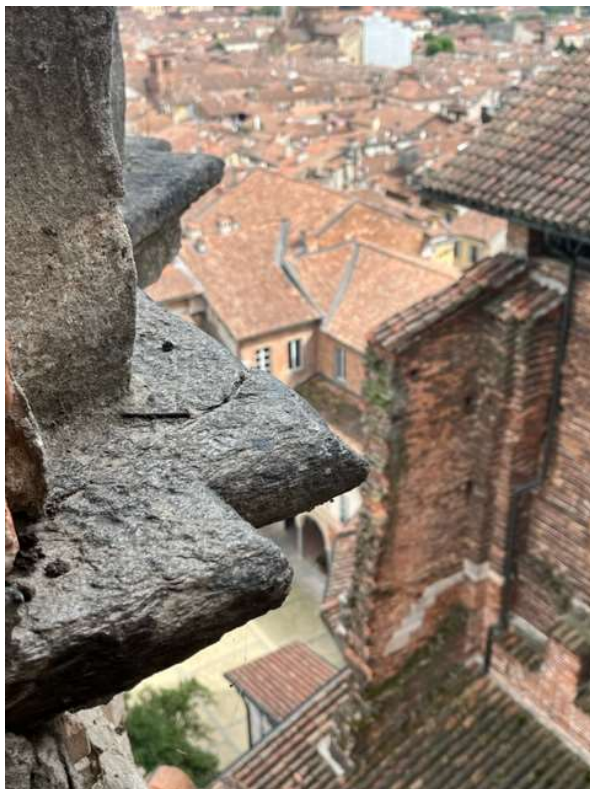
Fotografia n. 14 Dettaglio cornice in pietra fessurata

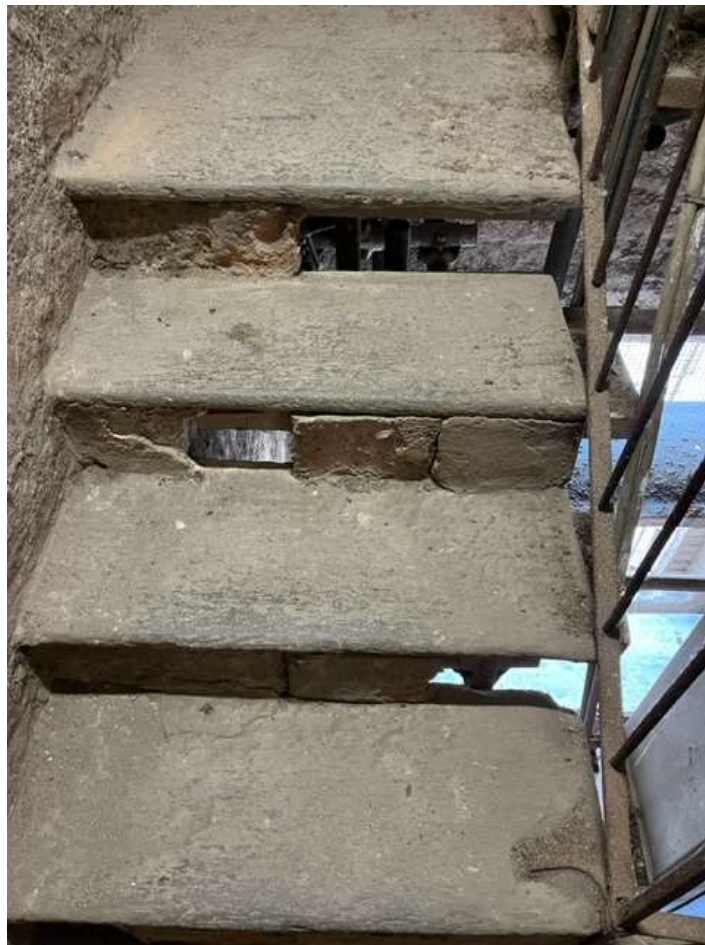
Fotografia n. 23 Vista interna: dettaglio delle alzate in laterizio intonacato degradate e con parti mancanti/fratturate

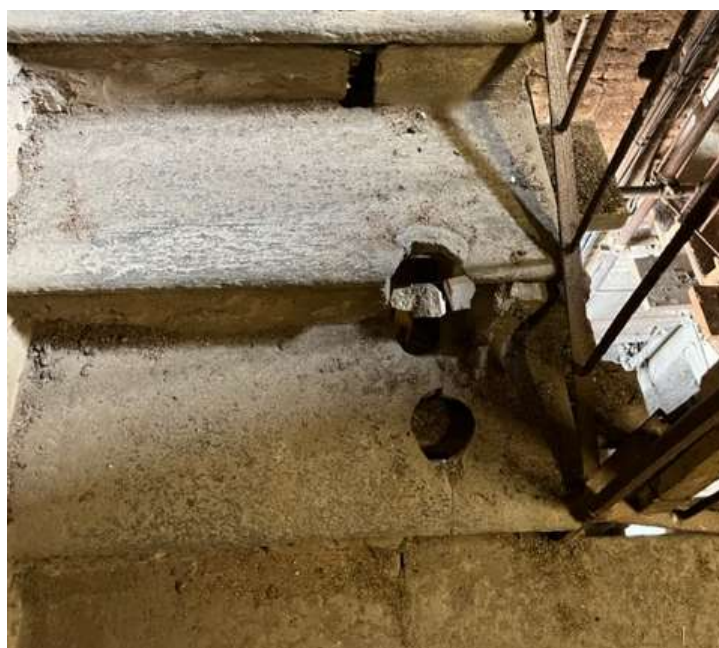
Fotografia n. 24 Vista interna: dettaglio pedate in pietra con fori o rotture

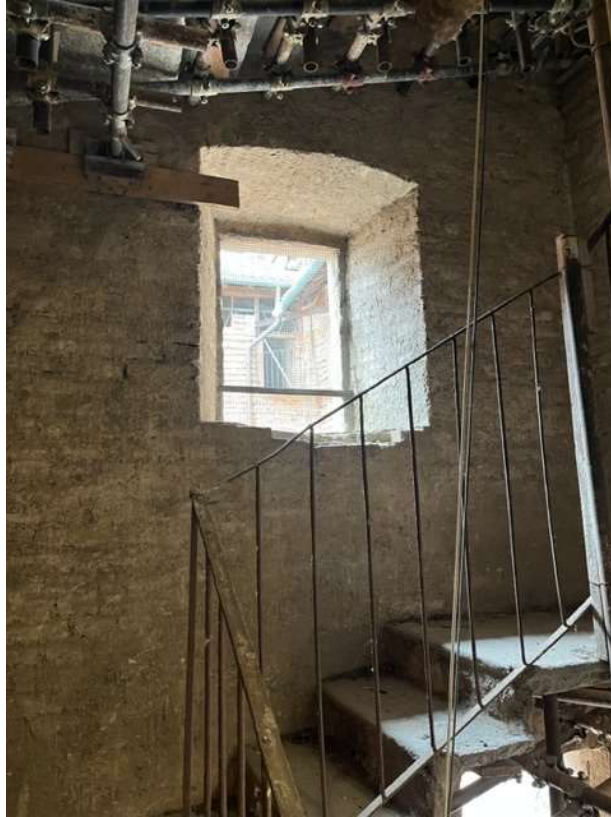
Fotografia n. 25 Vista interna: parapetto scale in ferro ossidato e deformato

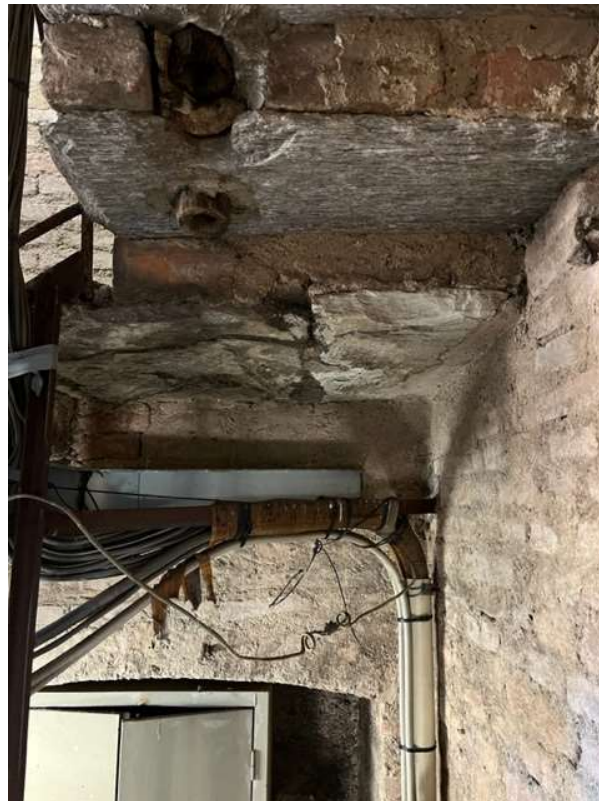
Fotografia n. 26 Vista interna: pedate in pietra fessurate

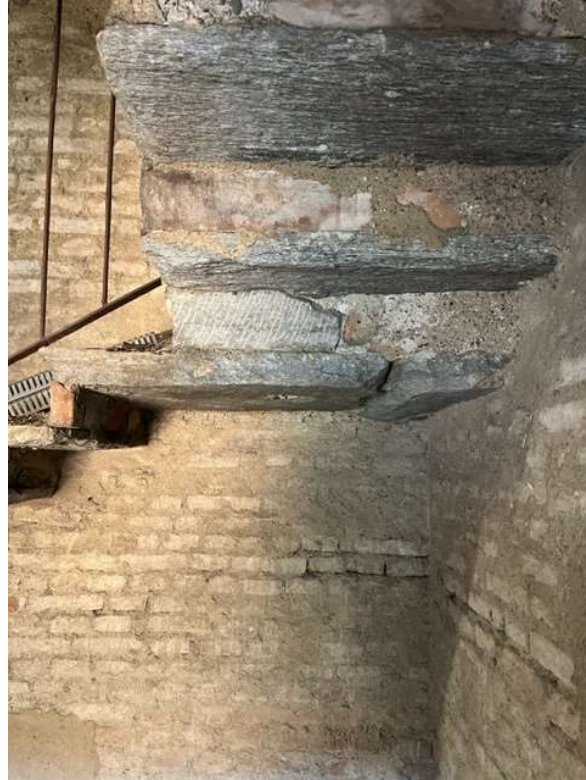
Fotografia n. 27 Vista interna: dettaglio pedate in pietra fessurate

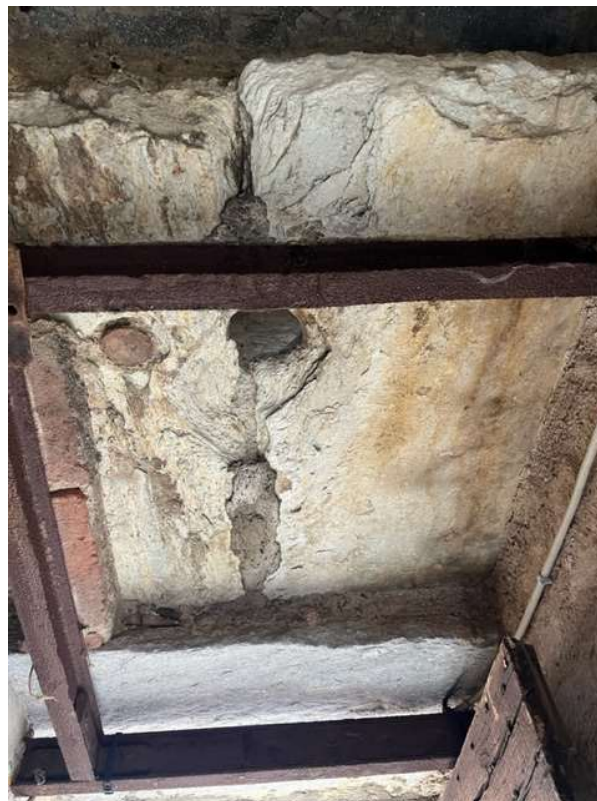
Fotografia n. 28 Vista interna: elementi metallici di consolidamento ormai completamente ossidati pertanto con ridotta resistenza meccanica
