INTERVENTO DI VALORIZZAZIONE E RIQUALIFICAZIONE DEL COMPLESSO MONUMENTALE DEL MONASTERO DI SANTA CLARA, EX CASERMA CALCHI, PER LA CREAZIONE DI UN POLO CULTURALE, COMMERCIALE E TERZIARIO

PROGETTO DEFINITIVO

RILEVO DEI MATERIALI E DEL DEGRADO  
Prospetto ovest Chiostro

ELAB. N.  
R21

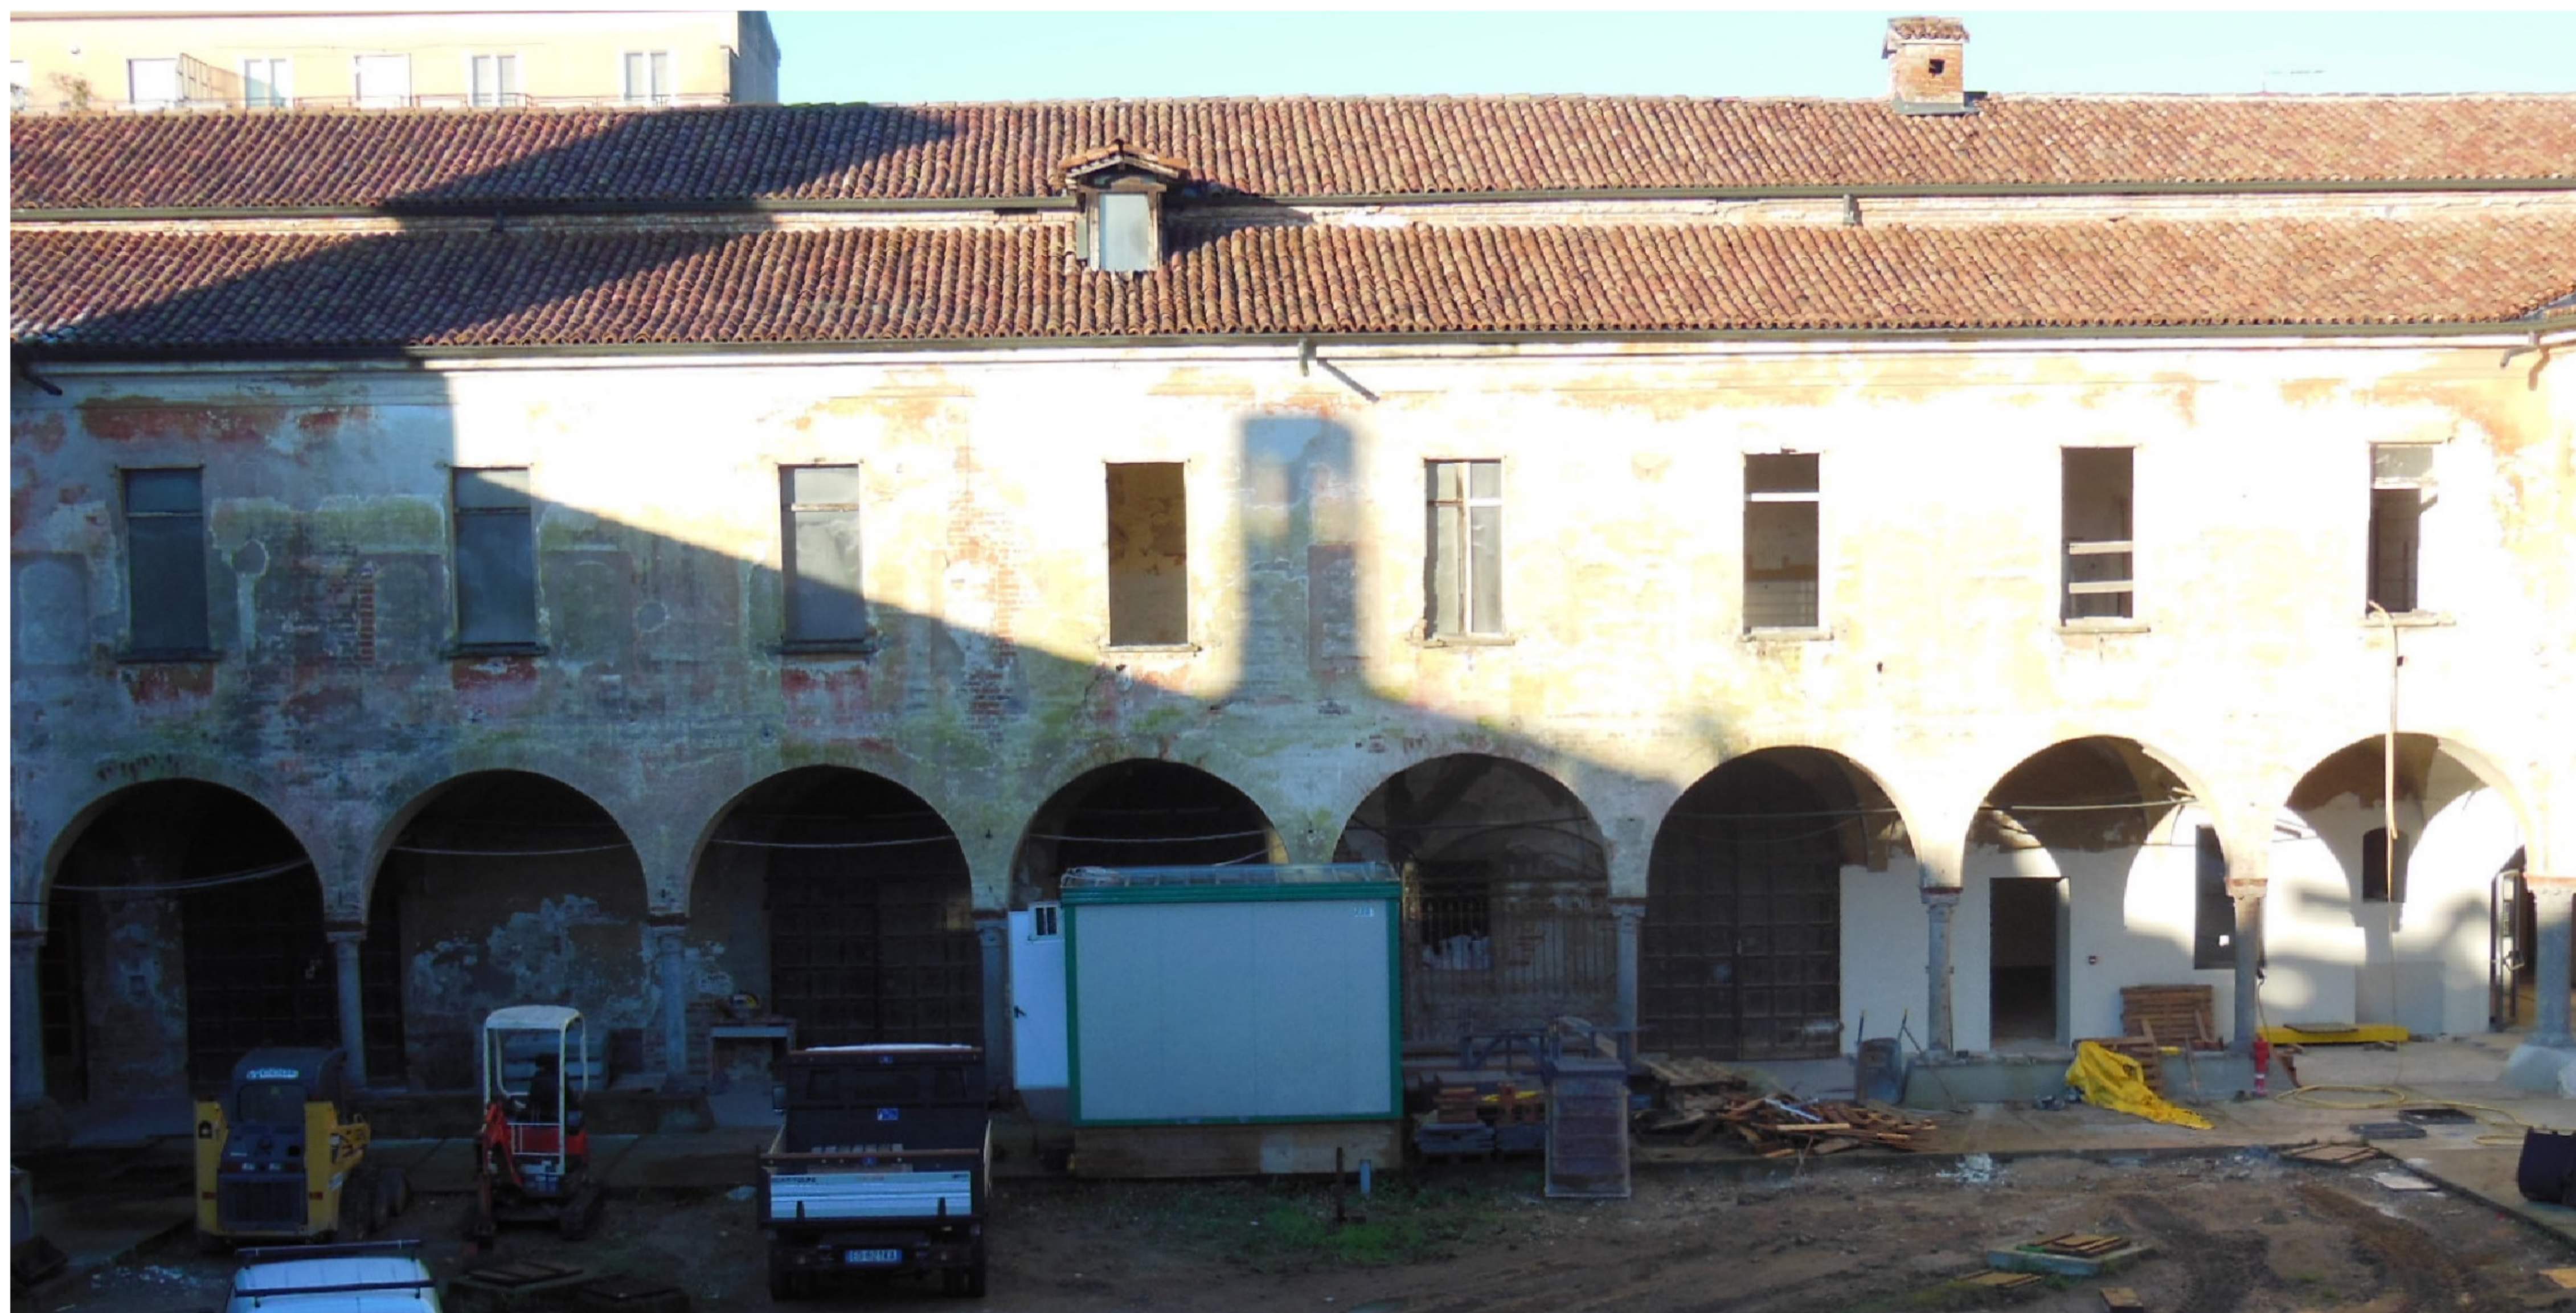
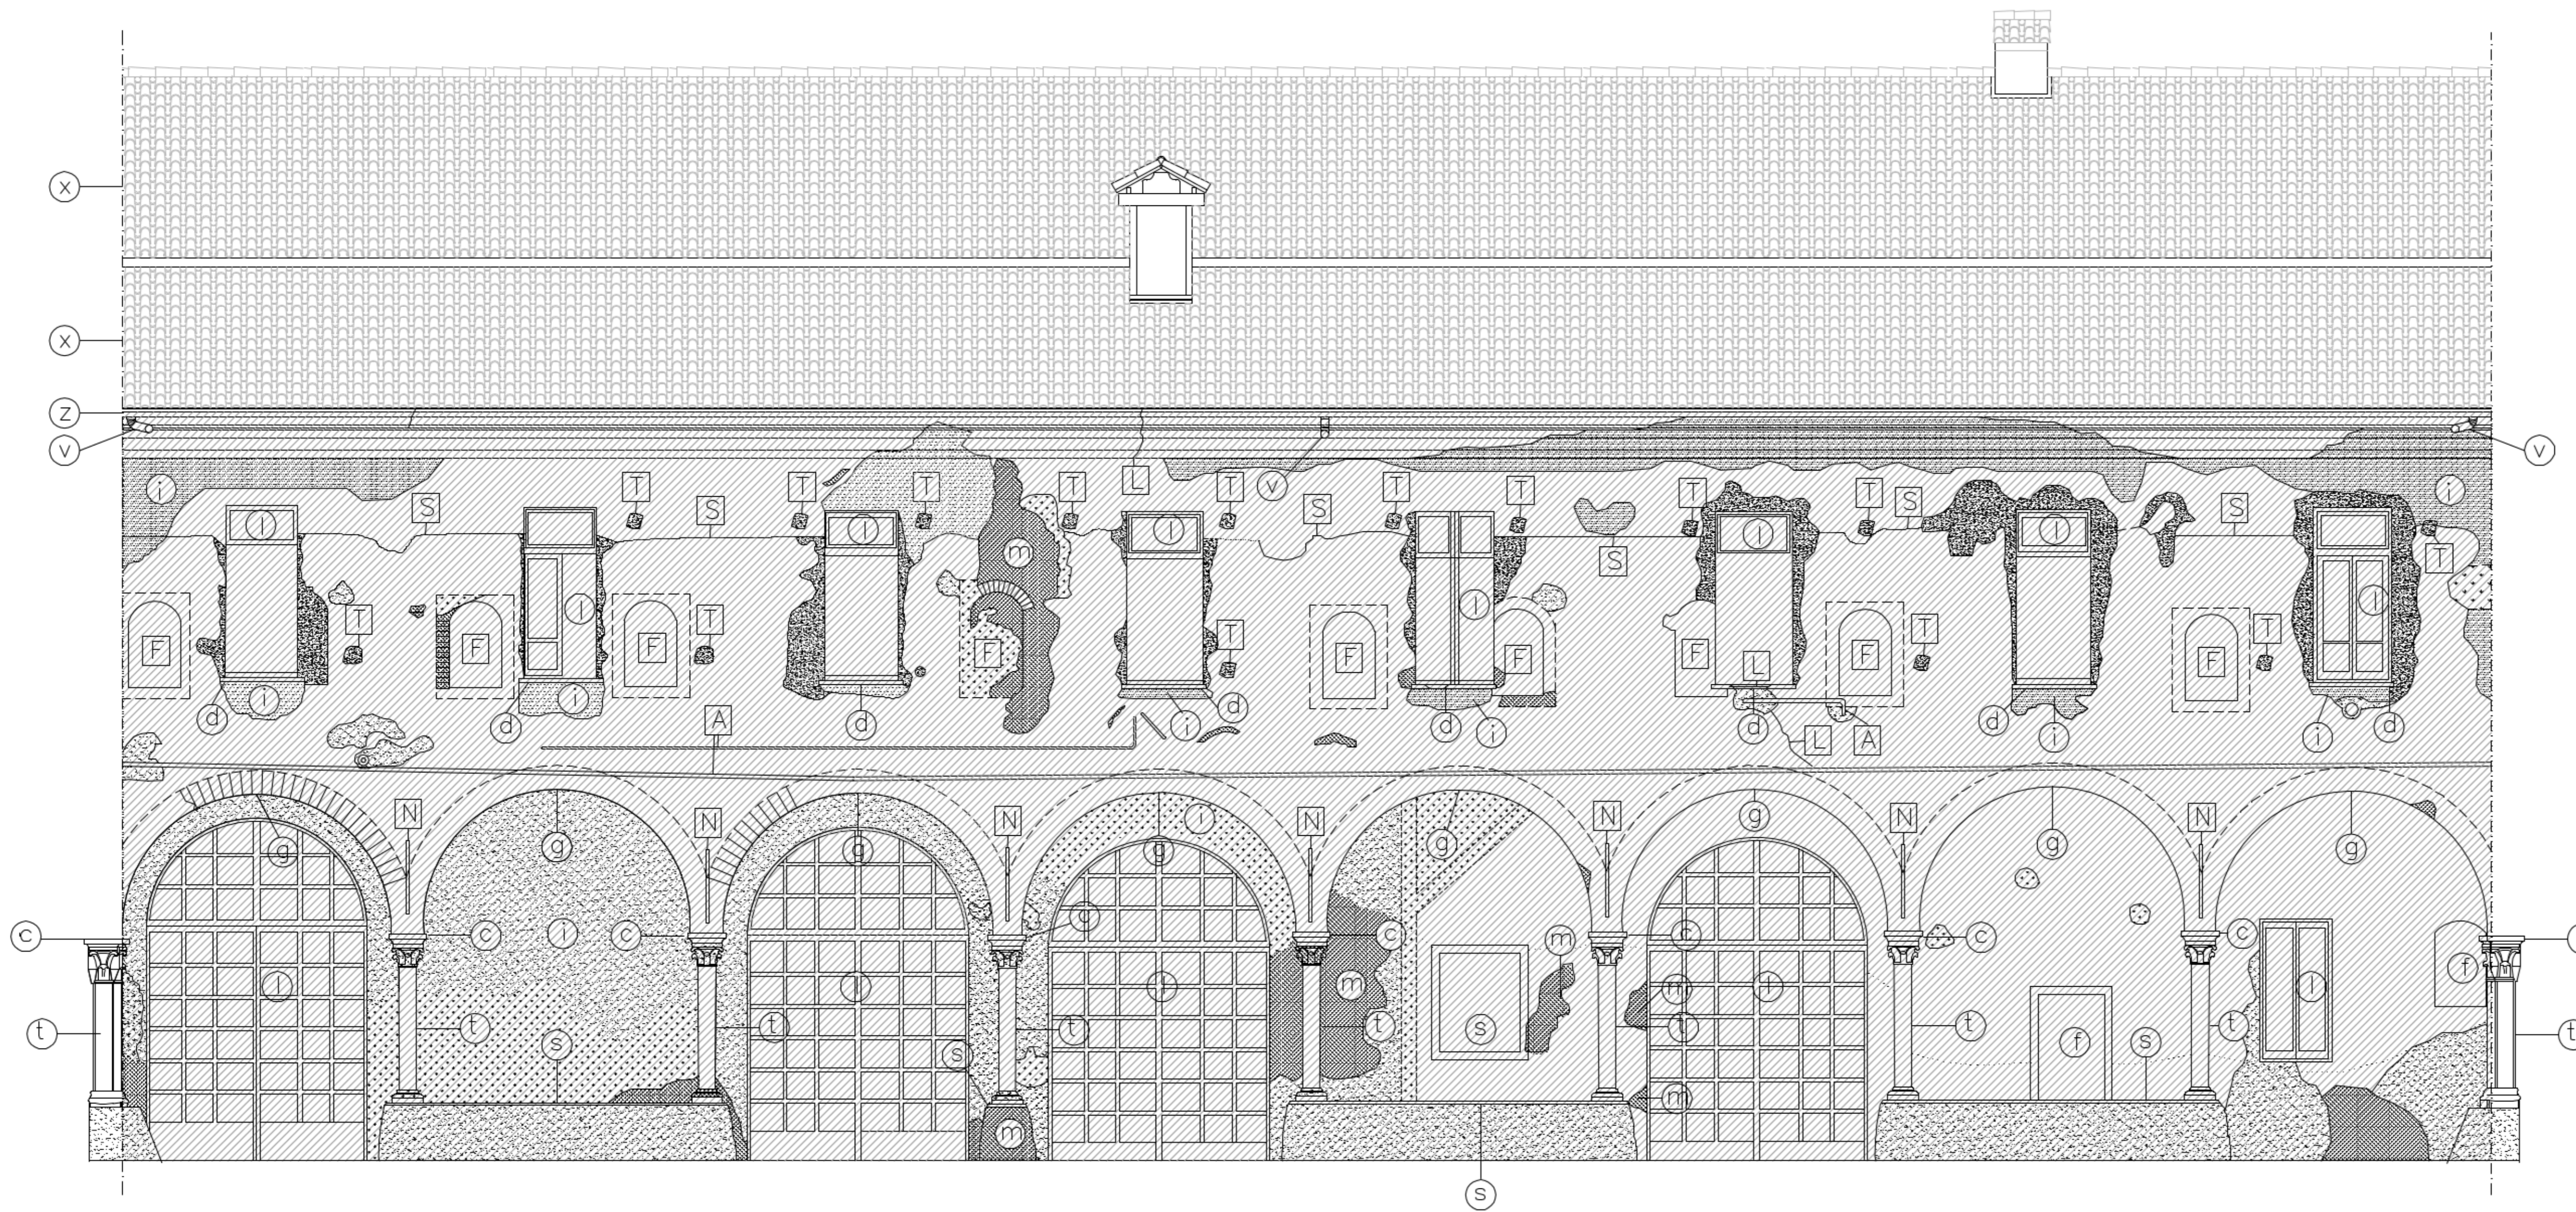
Lesioni
-

Perdita di adesione dell'intonaco dal supporto murario
-

Mattoni erosi e micro-fessurati con perdita di malta nei giunti
-

Esfoliazione di strati di coloritura dall'intonaco

Dilavamento dell'intonaco con tracce di coloritura rossastra - 2° strato
-

Rappezzi realizzati in malta cementizia
-

Umidità di risalita capillare del terreno

Dilavamento dell'intonaco con tracce di coloritura giallo ocra (1° strato) parzialmente erosa
