MANUTENZIONE STRAORDINARIA  
PALAZZO MEZZABARBA (Cod. int. 159)

**PROGETTO ESECUTIVO**

Titolo	<b>RIPRESE FOTOGRAFICHE DI DETTAGLIO RILIEVO GEOMETRICO E MATERICO ANALISI DEL DEGRADO DESCRIZIONE INTERVENTO DI RISANAMENTO</b>
	Prospetto verso cortiletto interno

Elaborato	<b>B - 01</b>
Progettista	arch. Vito Pasi
Collaboratori	arch. Teresio Fasani arch. Angelo Di Meo

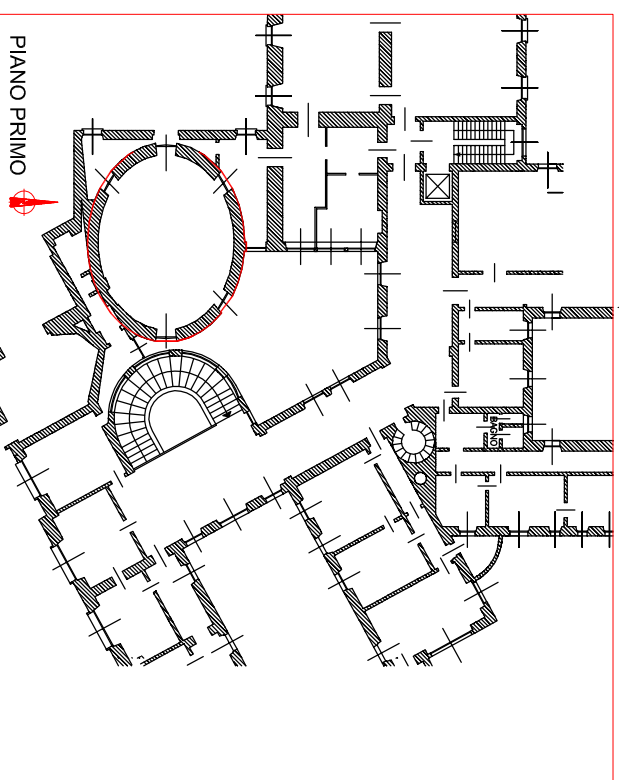
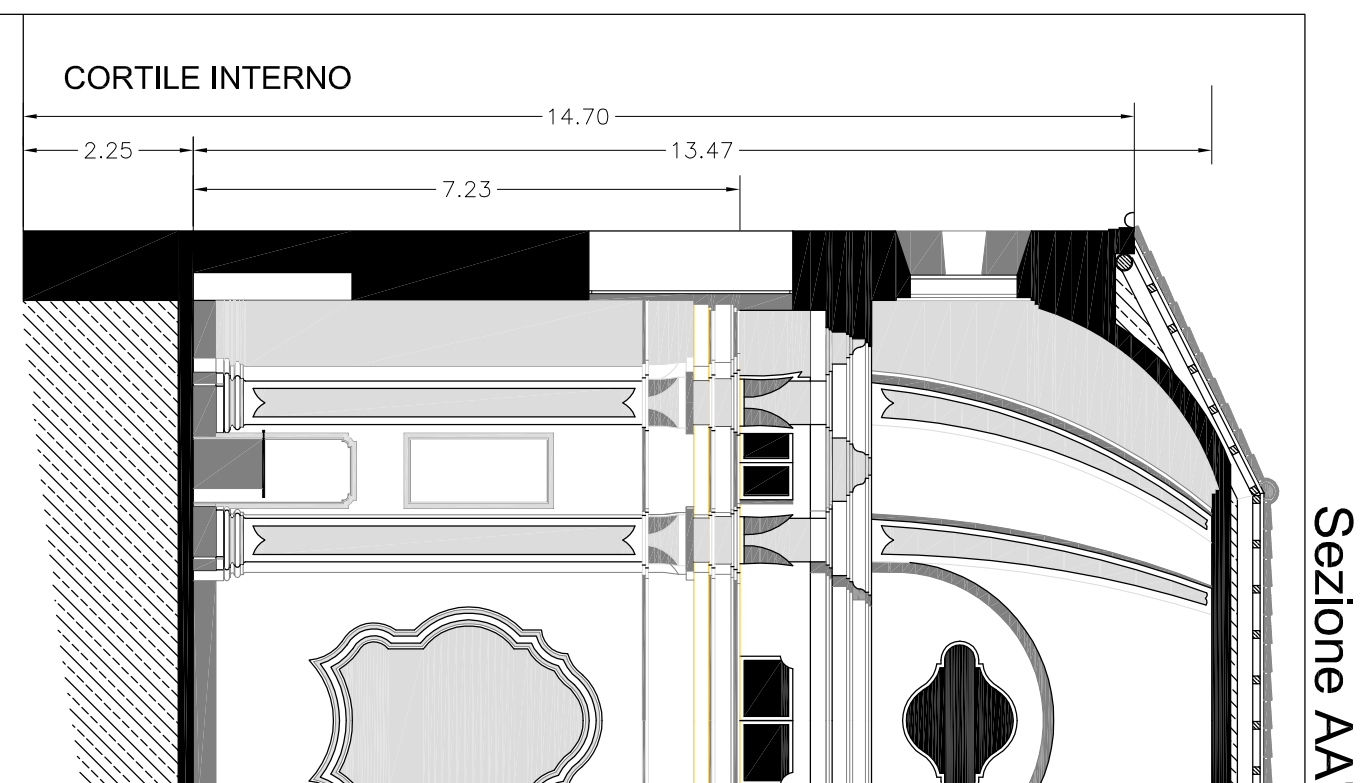
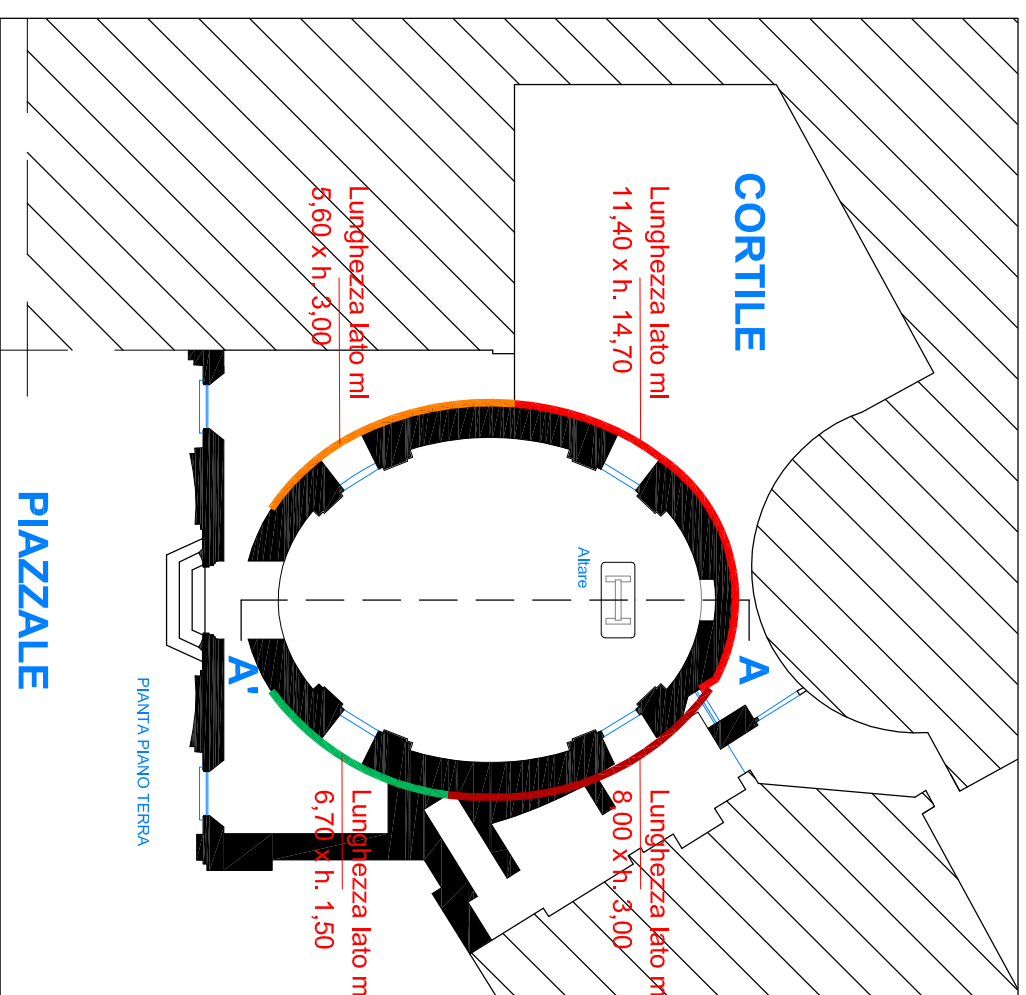
Intonaco prospetto verso cortiletto interno

- a** - Intonaco degradato, sono presenti zone localizzate dove l'intonaco presenta segni di degrado a causa agenti atmosferici.
- b** - Alterazione cromatica della tinteggiatura.

- 1** - Rimozione di depositi superficiali e residue di pregressi infiltrazioni di acqua piovana.
- 2** - Rimozione delle eventuali parti di intonaco in fase di distacco e rifacimento in malta di calce idraulica o biocalce.
- 3** - Stesura di due mani di tinta a calce a pennello.
- 4** - Applicazione di isolante e tinta a calce in due strati.

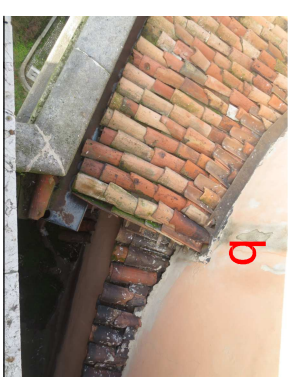
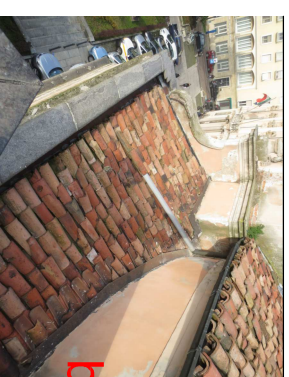
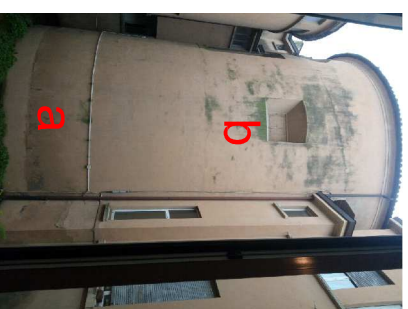
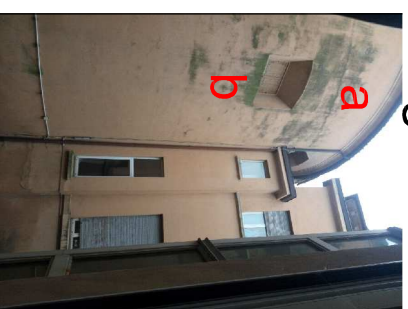
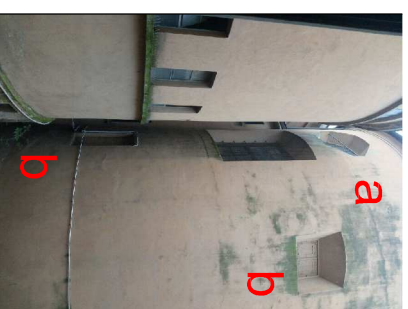
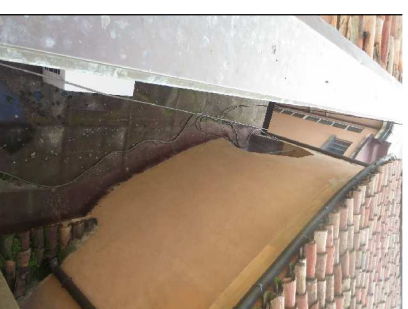
Particolari di dettaglio

Analisi del degrado

Intervento di risanamento
