CASA DEGLI EUSTACHI
PROSPETTO SUD

CASA DEGLI EUSTACHI
SEZIONE AA

COMMITTENTE	Comune di Pavia
PRATICA	POP 315_Casa degli Eustachi, via Porta Pertusi n.6
	Bando per assegnazione di contributi a enti pubblici per il consolidamento strutturale Casa degli Eustachi, via Porta Pertusi n.6
	CUP G15F21000270001
PROGETTO	Arch. Jacopo Avenoso
OGGETTO	STATO DI FATTO
AGGIORNAMENTI	16-06-2023
DESCRIZIONE	SEZIONE E PROSPETTO - SDF

TAVOLA	02
SCALA	1:50
FORMATO	A0

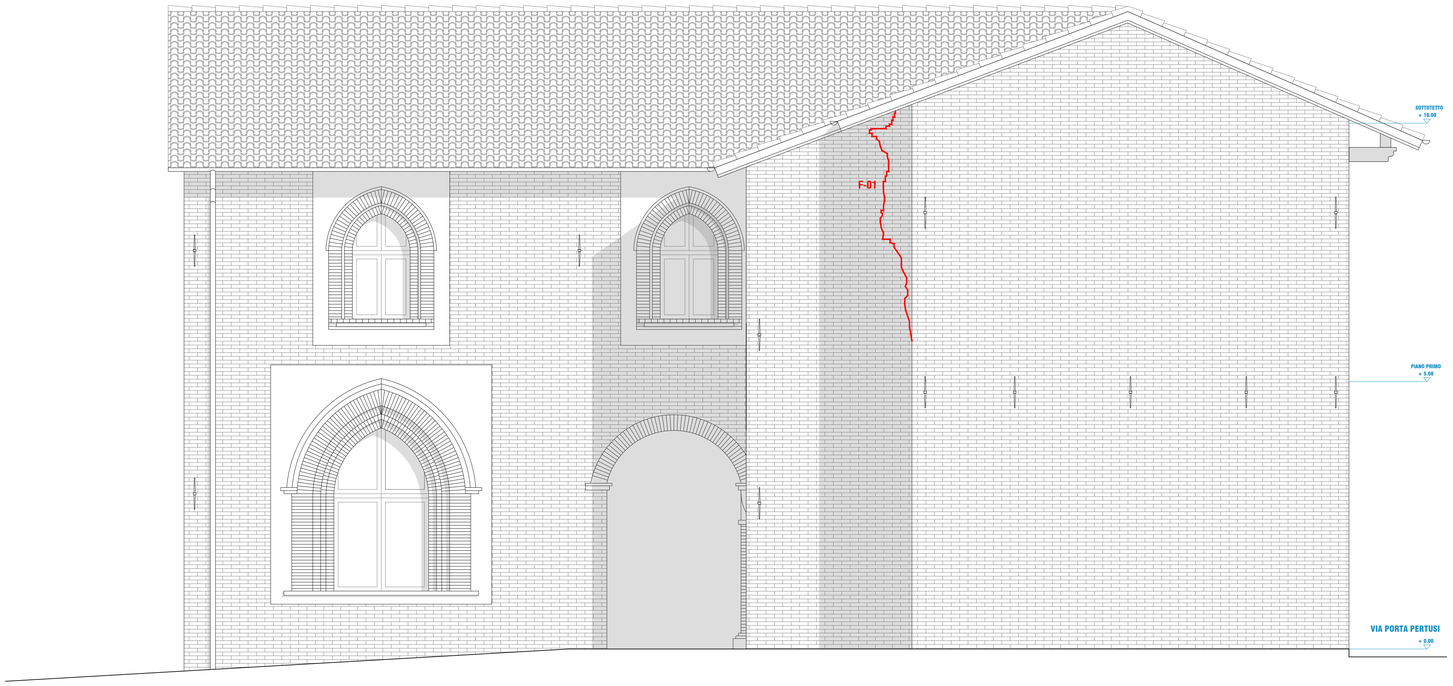
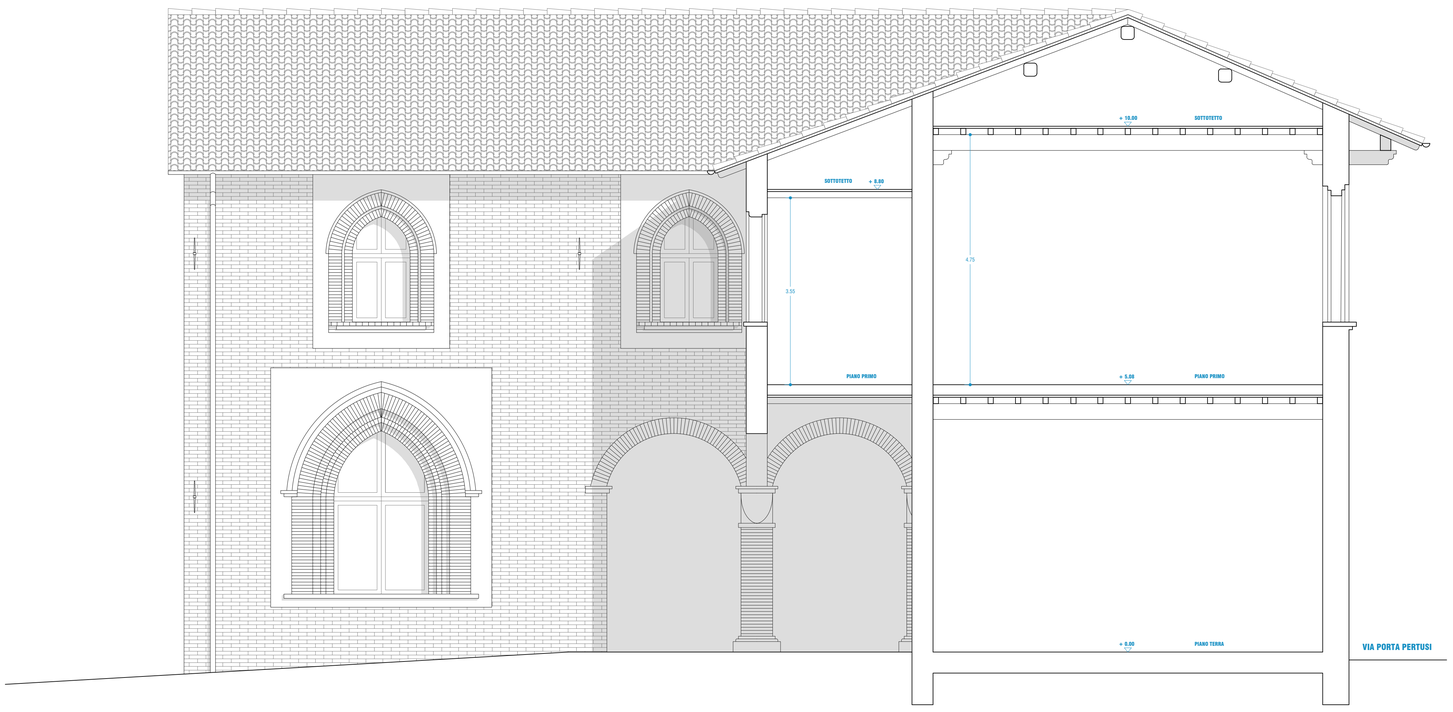
F-01
Fessurazione esterna

Fessurazione dovuta all' effetto spingente della copertura lignea in prossimità del volume annesso. Tale situazione provoca un distacco dei corsi del maschio murario generando fessurazione in prossimità dell'angolo della muartura.
