**MANUTENZIONE STRAORDINARIA
PALAZZO MEZZABARBA (Cod. int. 159)**

PROGETTO ESECUTIVO

**RIPRESE FOTOGRAFICHE DI DETTAGLIO
RILIEVO GEOMETRICO E MATERICO
ANALISI DEL DEGRADO
DESCRIZIONE INTERVENTO DI RISANAMENTO**

Facciata Principale
Lesene e Capitelli del portale d'ingresso

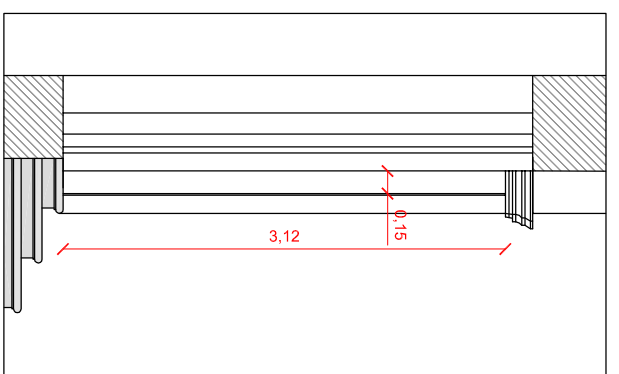
Contorni portone d'ingresso e capitelli in granito rosa di Baveno

- a** - Alterazione di natura biologica della superficie delle lesene dovuta al deposito di particolato atmosferico.
- b** - Alterazione cromatica, depositi superficiali e formazione di macchie nei capitelli, per agenti atmosferici e biodeteriogeni.

- 1 - Pulitura chimico-fisica delle pietre naturali, mediante uso di spazzole e spugne e mediante impiego di idropulitrice ad acqua calda.
- 2 - Protezione finale eseguita con opportune cere micro cristalline.
