MANUTENZIONE STRAORDINARIA  
PALAZZO MEZZABARBA (Cod. int. 159)

**PROGETTO ESECUTIVO**

Titolo	<b>RIPRESE FOTOGRAFICHE DI DETTAGLIO RILIEVO GEOMETRICO E MATERICO ANALISI DEL DEGRADO DESCRIZIONE INTERVENTO DI RISANAMENTO</b>
	Facciata Principale : Cornicione 2° ordine

Elaborato	<b>A - 08</b>
Progettista	arch. Vito Pasi
Collaboratori	arch. Teresio Fasani arch. Angelo Di Meo

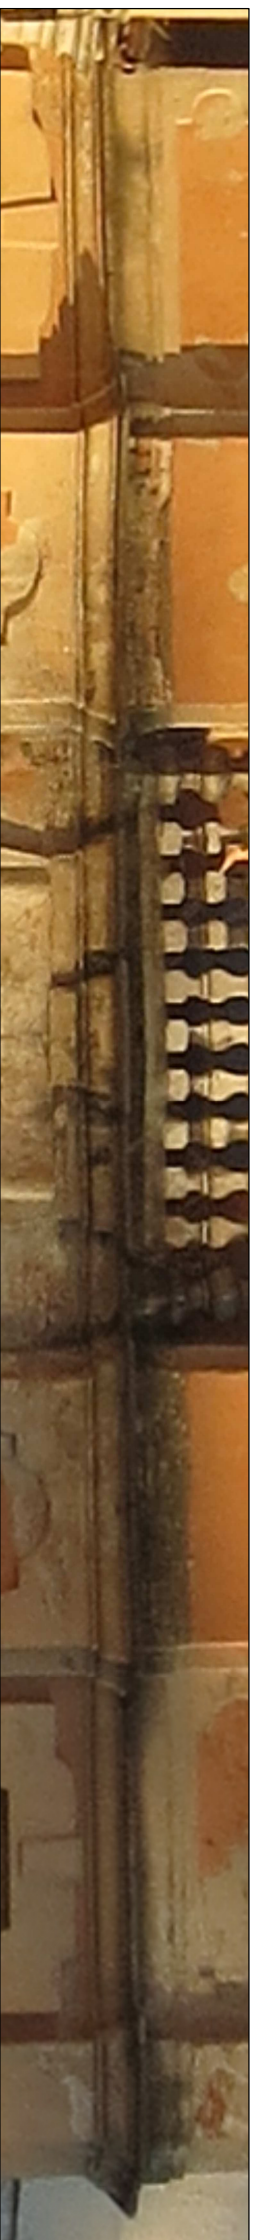
Foto d'insieme

Cornicione di secondo ordine in beola

- a** - alterazione di natura biologica della superficie delle lastre dovuta al deposito di particolato atmosferico e al dilavamento della pioggia.
- b** - alterazione cromatica con formazione di macchie e depositi di muschi e licheni.
- c** - Distacchi accentuati tra una lastra e l'altra, con presenza di lacune.
- d** - Distacco dell'intonaco soprastante causato dall'azione continua di agenti atmosferici (pioggia battente, ristagno di neve e ghiaccio).
- e** - Presenza di cavo elettrico in vista.

- 1** - Pulitura chimico-fisica delle pietre naturali, mediante uso di spazzole e spugne e mediante impiego di idropulitrice ad acqua calda.
  - 2** - Stuccatura in negativo dei giunti sconnessi e integrazione delle parti mancanti con malta di calce e polvere di marmo.
  - 3** - Protezione finale eseguita con opportune cere, resine o silicato di metile.
  - 4** - Scossalina in piombo.
  - 5** - Spostamento cavo elettrico sul retro dell'edificio.
- Nota: La voce -d- distacco di intonaco, è trattata nella scheda A - 09
