MANUTENZIONE STRAORDINARIA PALAZZO MEZZABARBA (Cod. int. 159)

PROGETTO ESECUTIVO

Titolo	<b>RIPRESE FOTOGRAFICHE DI DETTAGLIO RILIEVO GEOMETRICO E MATERICO ANALISI DEL DEGRADO DESCRIZIONE INTERVENTO DI RISANAMENTO</b>
	Facciata Principale: Intonaci 3° ordine

Elaborato	<b>A - 10</b>
Progettista	arch. Vito Pasi
Collaboratori	arch. Teresio Fasani arch. Angelo Di Meo

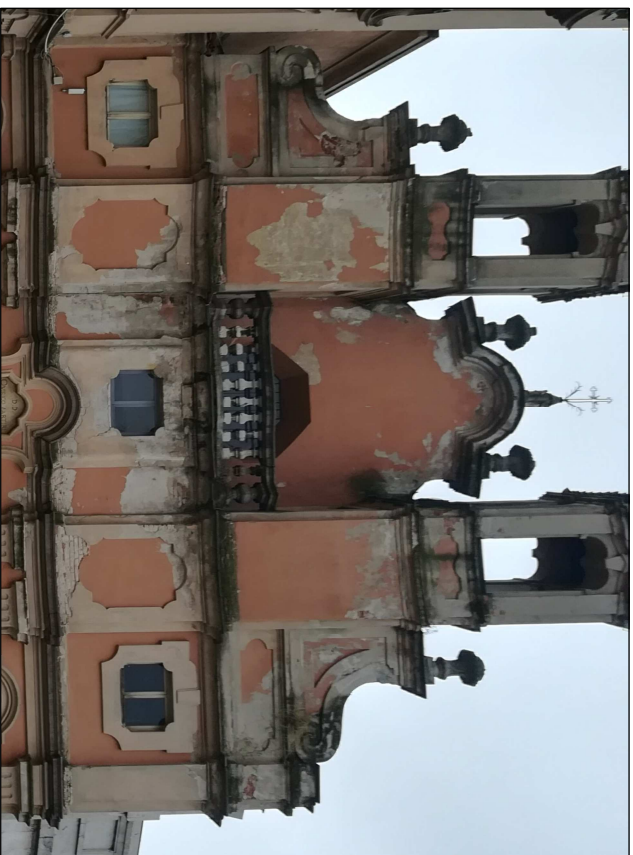
Foto d'insieme

- a** - Intonaco umido degradato, sono presenti zone localizzate dove l'intonaco presenta segni di degrado a causa della risalita di umidità dal terreno.
- b** - Intonaco mancante, in parte o sino alla muratura in mattoni sottostanti. Causa: azione progressiva degli agenti atmosferici.
- c** - Intonaco degradato, sono presenti zone dove l'intonaco è ammalorato e in parte distaccato dal paramento murario. Causa: agenti atmosferici.
- d** - Intonaco umido degradato, deposito in alcuni punti di muschilicheni.

- 1** - Disinfestazione da colonie di micro organismi autotrofi e/o eterotrofi, mediante applicazione di biocida e successiva rimozione meccanica.
- 2** - Rimozione ultimo strato di tinteggiatura di probabile matrice acrilica/sintetica, spessore 1 mm.
- 3** - Estrazione di sali solubili mediante acqua demineralizzata e prodotti assorbenti.
- 4** - Ristabilimento della coesione degli intonaci nei casi di disgregazione o polverizzazione, mediante applicazione di prodotto consolidante ai silicati di etile o malte idrauliche ove opportuno.
- 5** - Rifacimento parte di intonaco mancante o rimosso, in malta di calce idraulica o biocalce certificata NHL, previa picchettatura delle sole eventuali parti in cemento residui.
- 6** - Stesura di due mani di tinta a calce a pennello.
- 7** - Pulitura chimico-fisica delle pietre naturali, mediante uso di spazzole, spugne e idrolavaggio.
