MANUTENZIONE STRAORDINARIA
PALAZZO MEZZABARBA (Cod. int. 159)

PROGETTO ESECUTIVO

Titolo	RIPRESE FOTOGRAFICHE DI DETTAGLIO RILIEVO GEOMETRICO E MATERICO ANALISI DEL DEGRADO DESCRIZIONE INTERVENTO DI RISANAMENTO
Facciata Principale :	Inferriate e Davanzali

Elaborato	A - 12
Progettista	arch. Vito Pasi
Collaboratori	arch. Teresio Fasani arch. Angelo Di Meo

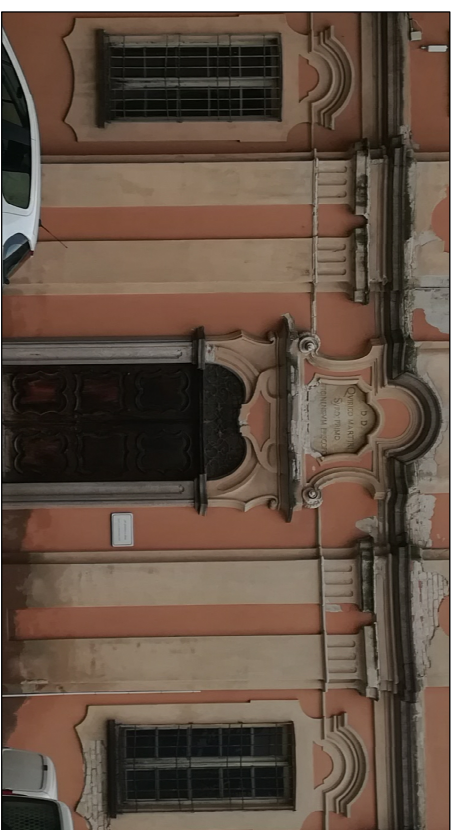
Foto d'insieme

Inferriate in ferro verniciato - Davanzali in pietra

- a** - Presenza di ruggine su grata in ferro della finestra. Causa: ossidazione dovuta ad agenti atmosferici; non adeguata manutenzione.
- b** - Alterazione cromatica, depositi superficiali e formazione di macchie per agenti atmosferici e di natura biologica nei davanzali.

- 4** - Pulitura chimico-fisica delle pietre naturali, mediante uso di spazzole e spugne e mediante impiego di idropulitrice ad acqua calda.
- 5** - Stuccatura dei giunti sconnessi e integrazione delle parti mancanti con malta di calce e polvere di marmo.
- 6** - Protezione finale eseguita con opportune cere microcristalline.

- 1** - Eliminazione di ossidi e parti corrose
- 2** - Trattamento con inibitori di corrosione
- 3** - Trattamento protettivo finale con applicazione di vernice ferro-micaceo.
