MANUTENZIONE STRAORDINARIA
PALAZZO MEZZABARBA (Cod. int. 159)

PROGETTO ESECUTIVO

Titolo	RIPRESE FOTOGRAFICHE DI DETTAGLIO RILIEVO GEOMETRICO E MATERICO ANALISI DEL DEGRADO DESCRIZIONE INTERVENTO DI RISANAMENTO
	Facciata Laterale e Controfacciata Campanili e Fregi parti laterali e retrostanti

Elaborato	A - 17
Progettista	arch. Vito Pasi
Collaboratori	arch. Teresio Fasani arch. Angelo Di Meo

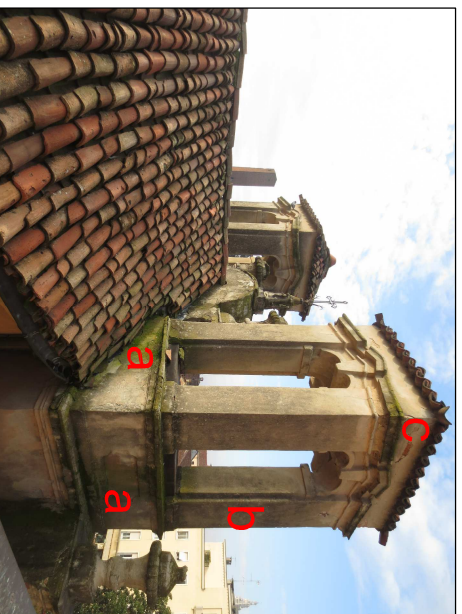
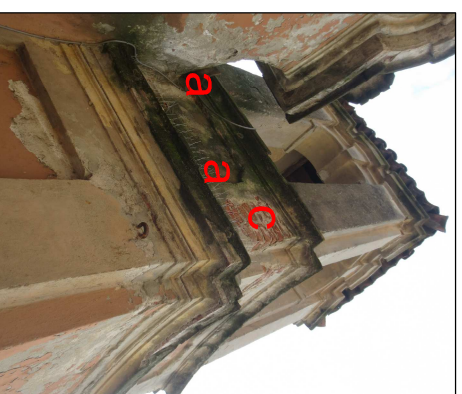
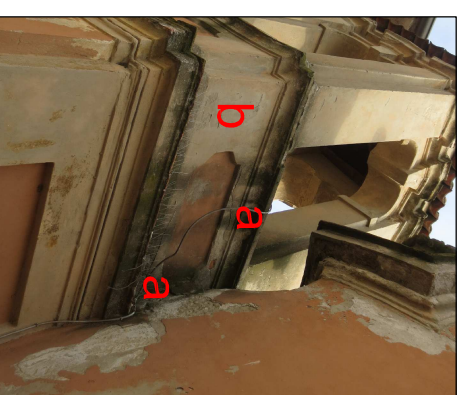
Campanili in mattoni pieni ed intonaco

- a - Intonaco umido degradato, deposito in alcuni punti di muschi/licheni.
- b - Intonaco degradato, sono presenti zone dove l'intonaco è fortemente degradato.
- c - Intonaco mancante, sono presenti zone localizzate dove l'intonaco è completamente distaccato con conseguente visione dei mattoni sottostanti.

- 1 - Disinfestazione da colonie di micro organismi autotrofi e/o eterotrofi, mediante applicazione di biocida e successiva rimozione meccanica.

- 2 - Rimozione ultimo strato di tinteggiatura di probabile matrice acrilica/sintetica, spessore 1 mm.
- 3 - Ristabilimento della coesione degli intonaci nei casi di disgregazione o polverizzazione, mediante applicazione di prodotto consolidante ai silicati di etile o malte idrauliche ove opportuno.
- 4 - Rifacimento parte di intonaco mancante o rimosso, in malta di calce idraulica o biocalce certificata NHL previa picchettatura delle sole eventuali parti in cemento residui.
- 5 - Stesura di due mani di tinta a calce a pennello.
- 6 - Protezione superficiale con prodotto polisilossano o scialbo pigmentato o idrossido di calcio applicata a pennello.
