MANUTENZIONE STRAORDINARIA
PALAZZO MEZZABARBA (Cod. int. 159)

PROGETTO ESECUTIVO

**RIPRESE FOTOGRAFICHE DI DETTAGLIO
RILIEVO GEOMETRICO E MATERICO
ANALISI DEL DEGRADO
DESCRIZIONE INTERVENTO DI RISANAMENTO**

Facciata Principale : Pinnacoli

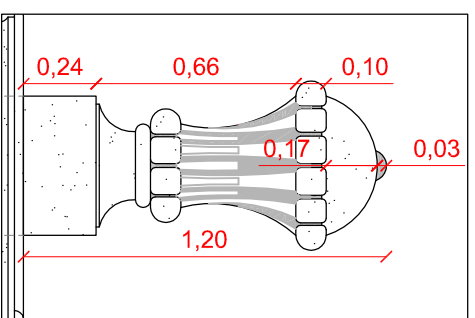
Prospetto pinnacolo
scala 1:20

- a** - alterazione di natura biologica della superficie dei manufatti dovuta al deposito di muschi e licheni.
- b** - parziali distacchi superficiali della pietra causati dagli agenti atmosferici.
- c** - fessurazioni dell'altorilievo nel sostegno della croce e sconnessioni dei giunti.

- 1** - Pulitura chimico-fisica delle pietre naturali, mediante uso di spazzole e spugne e mediante impiego di idropulitrice ad acqua calda.
- 2** - Stuccatura per integrazione delle parti mancanti con polveri di marmo e mastici aggrappanti.
- 3** - Protezione finale eseguita con opportune cere microcristalline.

Necessita verifica ancoraggi, eventuale trattamento inibitore di corrosione e applicazione di protettivo sui ferri previa asportazione di ruggine.

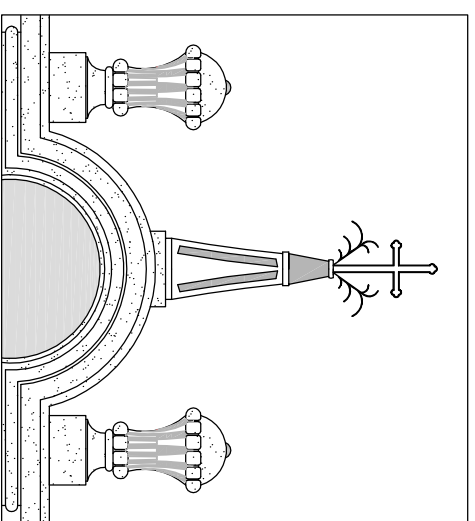
Prospetto pinnacoli e basamento
con croce - scala 1:50

N°4 pinnacoli in pietra naturale
N°1 basamento croce
