MANUTENZIONE STRAORDINARIA  
PALAZZO MEZZABARBA (Cod. int. 159)

**PROGETTO ESECUTIVO**

Titolo	<b>RIPRESE FOTOGRAFICHE DI DETTAGLIO RILIEVO GEOMETRICO E MATERICO ANALISI DEL DEGRADO DESCRIZIONE INTERVENTO DI RISANAMENTO</b>
	Facciata Laterale : Zoccolatura

Elaborato	<b>A - 19</b>
Progettista	arch. Vito Pasi
Collaboratori	arch. Teresio Fasani arch. Angelo Di Meo

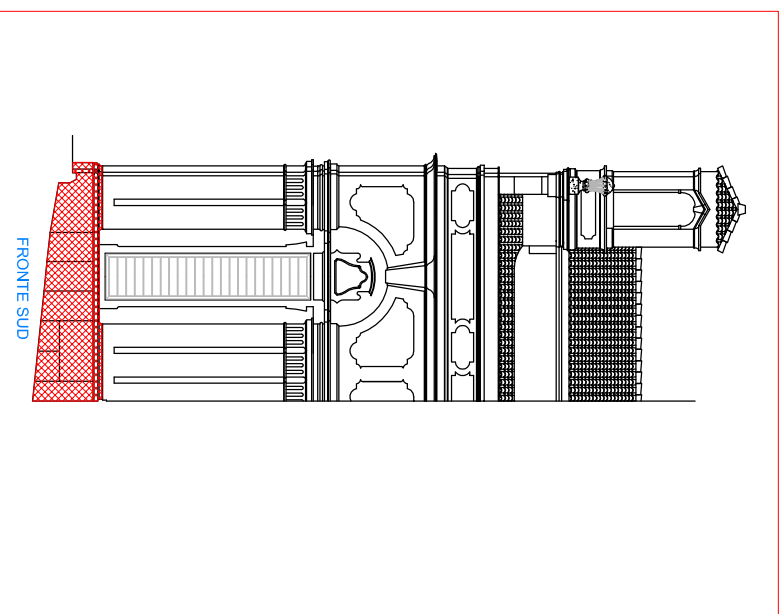
Prospetto - scala 1:50

Superficie complessiva in sviluppo zoccolatura (stina):  
 $(0.17 \times 0.54) + (0.10 \times 0.54) + (1.58 \times \text{h. med. } 1.02) + (0.77 \times \text{h. med. } 1.18) +$   
 $(0.78 \times \text{h. med. } 1.26) + (0.78 \times \text{h. med. } 1.33) + (1.60 \times \text{h. med. } 1.46) + (0.53 \times 1.60) = \text{mq. } 10.56$

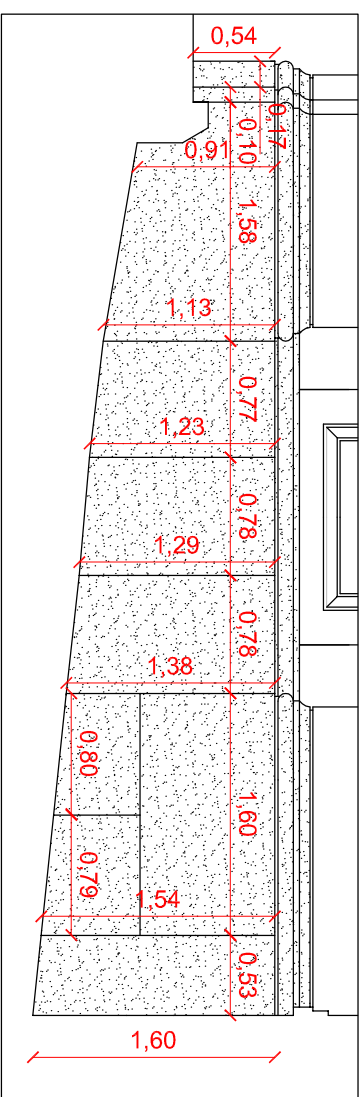
Foto d'insieme

- a** - alterazione di natura biologica della superficie delle lastre dovuta al deposito di particolato atmosferico.
- b** - alterazione cromatica, depositi superficiali e formazione di macchie per agenti atmosferici e umidità di risalita.
- c** - Distacchi accentuati tra una lastra e l'altra, con presenza di lacune.

- 1** - Pulitura chimico-fisica delle pietre naturali, mediante uso di spazzole e spugne e mediante impiego di idropulitrice ad acqua calda.
- 2** - Stuccatura in negativo dei giunti sconnessi e integrazione delle parti mancanti con malta di calce e polvere di marmo.
- 3** - Protezione finale eseguita con opportune cere microcristalline.

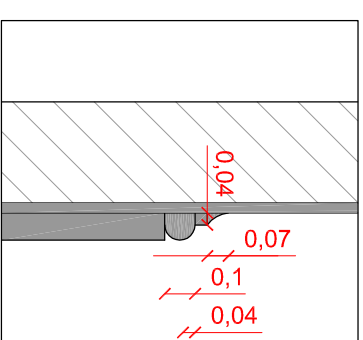
Sviluppo sezione  
cornice zoccolatura  
= cm 36

Zoccolatura laterale in granito rosa di Baveno
