MANUTENZIONE STRAORDINARIA PALAZZO MEZZABARBA (Cod. int. 159)

PROGETTO ESECUTIVO

Titolo	RIPRESE FOTOGRAFICHE DI DETTAGLIO RILIEVO GEOMETRICO E MATERICO ANALISI DEL DEGRADO DESCRIZIONE INTERVENTO DI RISANAMENTO
	Facciata Laterale : Cornicione 1° e 2° ordine

Elaborato	A - 22
Progettista	arch. Vito Pasi
Collaboratori	arch. Teresio Fasani arch. Angelo Di Meo

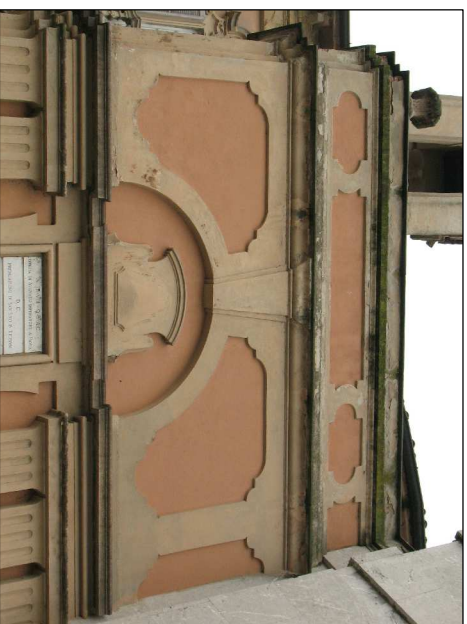
Foto d'insieme

- a** - alterazione di natura biologica della superficie delle lastre dovuta al deposito di particolato atmosferico e al dilavamento della pioggia.
- b** - alterazione cromatica con formazione di macchie e depositi di muschi e licheni sia sulle lastre che sull'intonaco sottostante.
- c** - distacco dell'intonaco soprastante causato dall'azione continua di agenti atmosferici (pioggia battente, ristagno di neve e ghiaccio).

- 1** - Pulitura chimico-fisica delle pietre naturali, mediante l'uso di spazzole e spugne e mediante impiego di idropulitrice ad acqua calda.
- 2** - Stuccatura in negativo dei giunti sconnessi delle lastre e integrazione delle parti mancanti con malta di calce e polvere di marmo.
- 3** - Scossalina in piombo.
- 4** - Protezione finale eseguita con opportune cere microcristalline o silicato di metile.
