Analisi del degrado elementi esterni: cancellata e cementi decorativi

PROGETTO DI RIGENERAZIONE URBANA
RISTRUTTURAZIONE IMMOBILE
CORSO GARIBALDI, 69 - PAVIA (PV)

Progetto Definitivo - Esecutivo
PROGETTO DI RIGENERAZIONE URBANA - RISTRUTTURAZIONE IMMOBILE
CORSO GARIBALDI, 69 - PAVIA (PV) - POP317_PNRR/6 - CUP: G14E21000720001

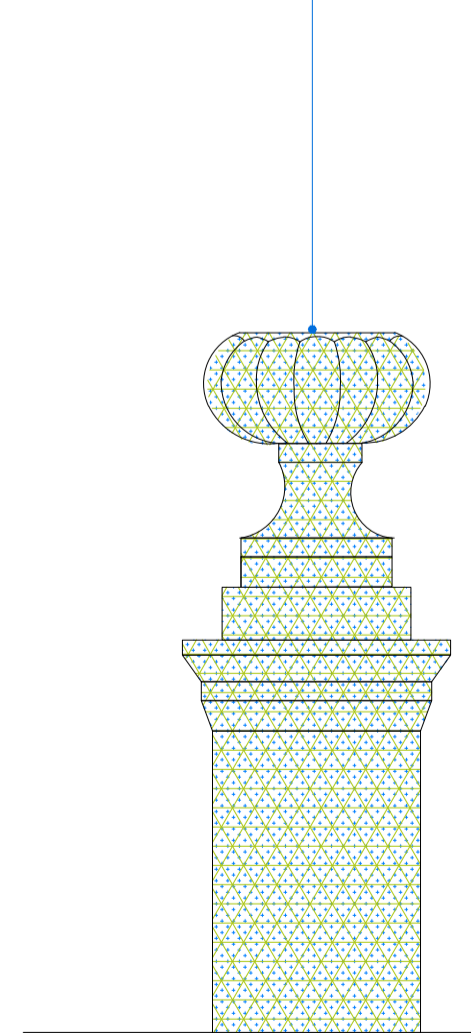
Elementi decorativi originariamente collocati in facciata (rif. TAV A00)
Da collocarsi all'ingresso principale a destra e sinistra della scala d'ingresso (RIF. TAV. A58)
