**PROGETTO DI RIGENERAZIONE URBANA
RISTRUTTURAZIONE IMMOBILE
CORSO GARIBALDI, 69 - PAVIA (PV)**

Progetto Definitivo - Esecutivo

n°	Revisioni	Designato da:	<p>Progetto architettonico Analisi degrado ed interventi soffitti in incannucciato sale</p> <p>DISCIPLINA ARC ELABORATO N° A22</p>
1	Febbraio 2023		
2	Marzo 2023	Revisionato da:	
3			
4			
5			
6			
7

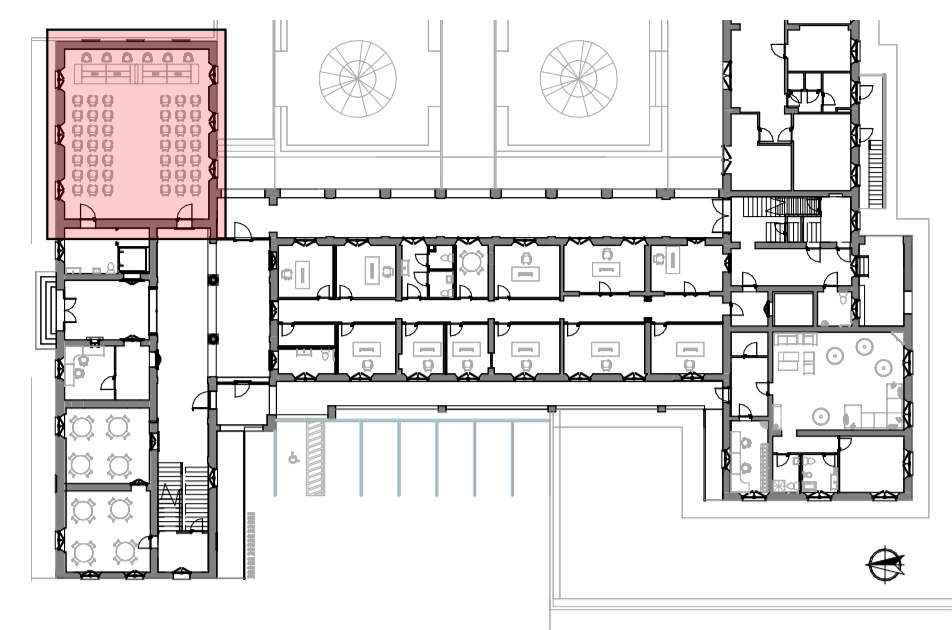
Keyplan Sala Piano Terra

Il soffitto in incannucciato posto al piano terra dell'ex Istituto è stato realizzato pittoricamente con tecnica a secco su intonaco asciutto, con lumeggiature in oro.

Presenta uno stato di conservazione nell'insieme mediocre, con una serie di patologie di degrado varie ed eterogenee a volte interconnesse tra loro. In particolare, si osserva la superficie la presenza di Sali solubili con depositi localizzati. La cristallizzazione dei sali e i cicli di asciugatura hanno determinato distacchi della pigmentazione e lacune di limitata estensione per la perdita della trama decorativa (talvolta parziale).

Ulteriormente sono presenti zone di decoesione dello strato di finitura dell'intonaco. È difficile stabilire, da terra se siano presenti fenomeni di distacco dello strato d'intonaco dal supporto in incannucciato per l'azione delle sub-efflorescenze. La cristallizzazione dei sali, per l'elevato aumento di volume, genera pressioni nel substrato che determinano azioni meccaniche di distacco. Di concreto l'azione chimico-fisica determina un degrado del legante.

Sono evidenti lievi depositi coerenti uniformi che hanno oscurato la lettura della tessitura decorativa e la luminosità cromatica delle superfici. Da segnalare la totale ridipittura delle bordure perimetrali che ha occultato i decori sottostanti facilmente visibili per la perdita parziale della trama pittorica sovrapposta, in questi punti la pellicola pittorica originale appare non ben conservata. Si segnala la presenza di ampie zone di rappezzi cementizi mal eseguiti che divergono per colore granulometria e topografia di superficie.

Il nuovo progetto di restauro dell'intero Istituto prevede profonde opere di consolidamento strutturale, tali opere interesseranno la soletta del piano terra costituita da putrelle INP 280 e al piano primo con travi lignee 10x15 cm che saranno rese solidali con le nuove opere con sistemi di tipo corroborente tra le strutture antiche e moderne. Il progetto proposto avrà una duplice valenza da un lato rendere l'edificio conforme alle nuove normative e dall'altro nel pieno rispetto del restauro conservativo consolidare i manufatti che reggono i soffitti dipinti. Le nuove strutture di sostegno rigide permetteranno inoltre di evitare sollecitazioni meccaniche alle travature lignee e alle putrelle che durante la fase di carico e di scarico (demolizioni-ricostruzioni) potrebbero produrre importanti sollecitazioni peggiorando il complesso quadro fessurativo.

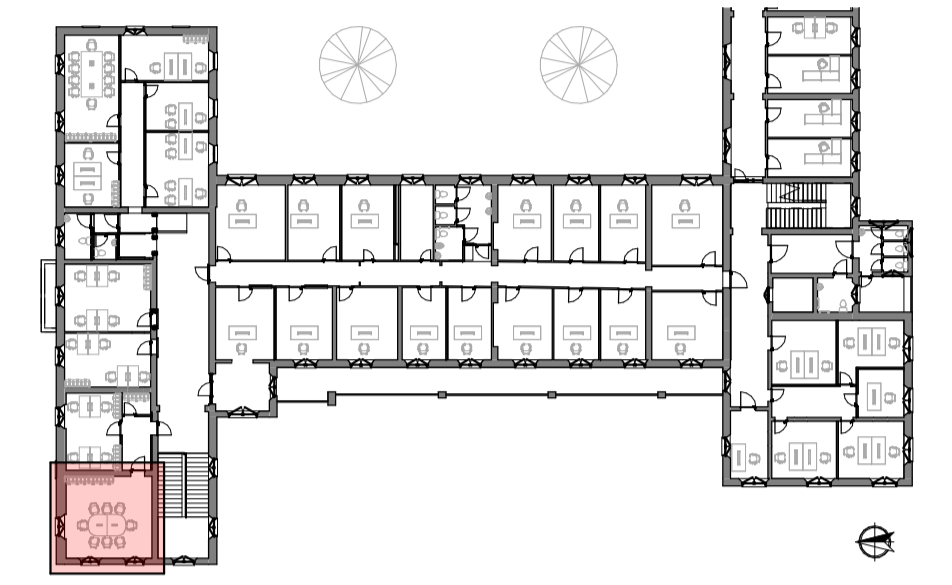
Keyplan Sala Piano Primo

Entrambe le opere presentano un quadro fessurativo complesso con lesioni principali che seguono lungo la loro estensione le travi di supporto e rami secondari che sono posti perpendicolare ad essi. Tali fenomeni possono essere generalmente causati da cause quali:

- Degradi lignei della travature di sostegno con aumento della freccia elastica.
- Carichi accidentali eccessivi della soletta soprastante
- Rottura o deterioramento del sistema di pendinatura e-o di chiodatura
- Degrado delle malte con distacco dal supporto
- Degrado dell'incannucciato
- Comportamento reologico diverso tra intonaco più rigido e i supporti lignei più elastici
