INTERVENTO DI VALORIZZAZIONE E RIQUALIFICAZIONE DEL  
COMPLESSO MONUMENTALE DEL MONASTERO DI SANTA  
CLARA, EX CASERMA CALCHI, PER LA CREAZIONE DI UN POLO  
CULTURALE, COMMERCIALE E TERZIARIO

**RESTAURO CHIESA SUD-OVEST E RECUPERO PARZIALE ALA  
SUD, RESTAURO FACCIATE DEL CHIOSTRO INTERNO;  
STRUTTURE FISSE DI COMPLETAMENTO, SISTEMI DI  
ARCHIVIAZIONE E PARETI ATTREZZATE**

### PROGETTO DEFINITIVO

**RELAZIONE ILLUSTRATIVA**

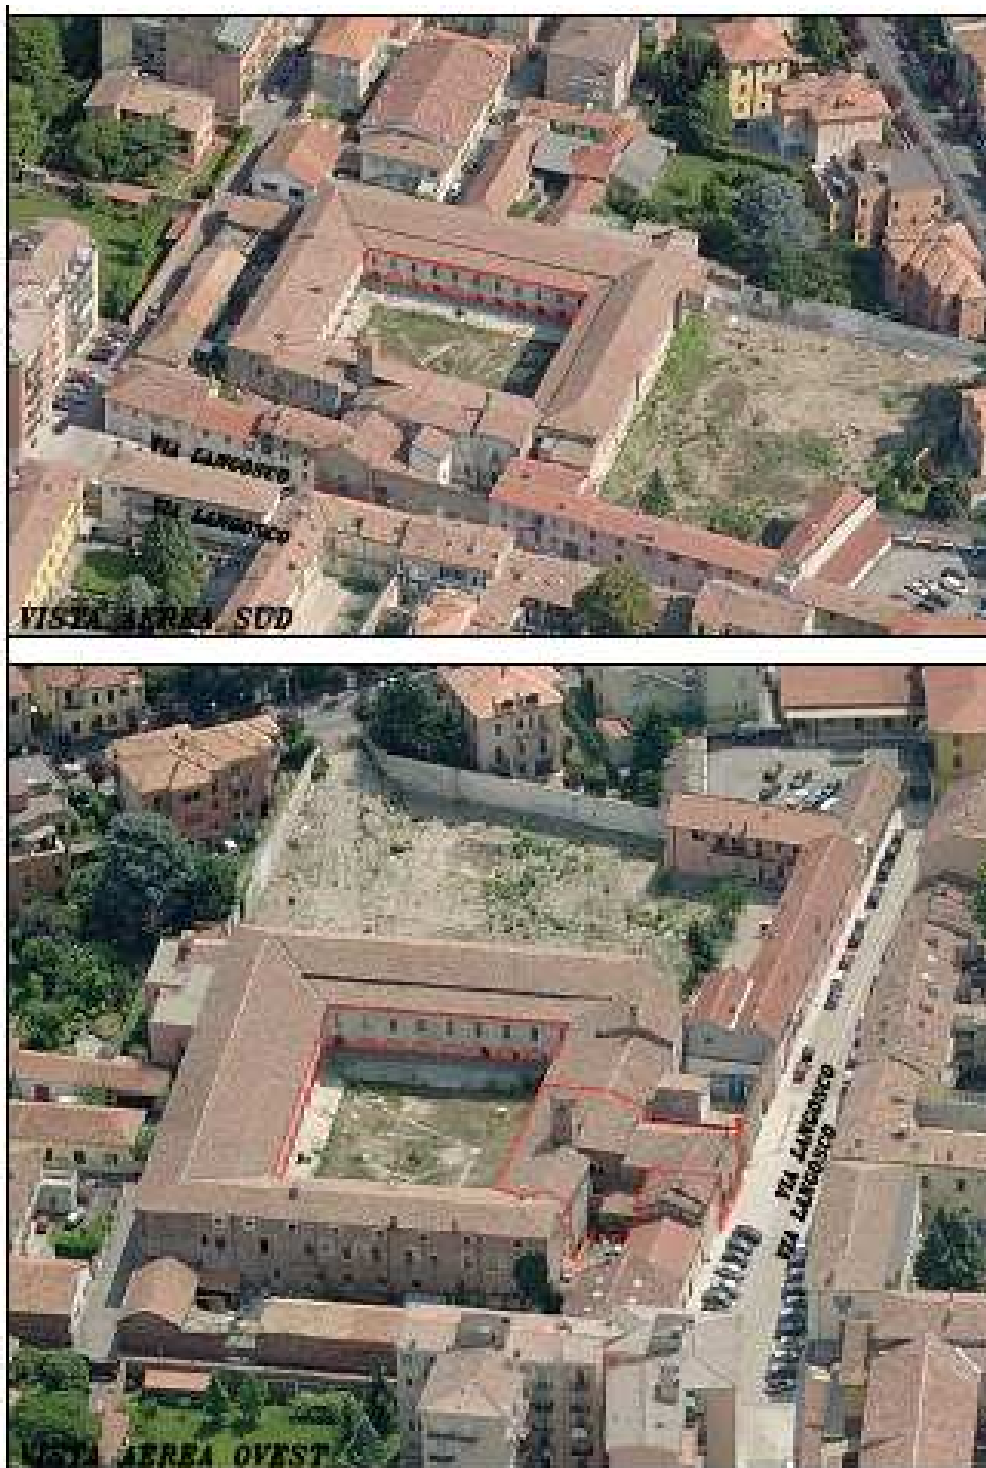
*Viste aeree dell' complesso monumentale con individuazione delle zone oggetto di intervento*

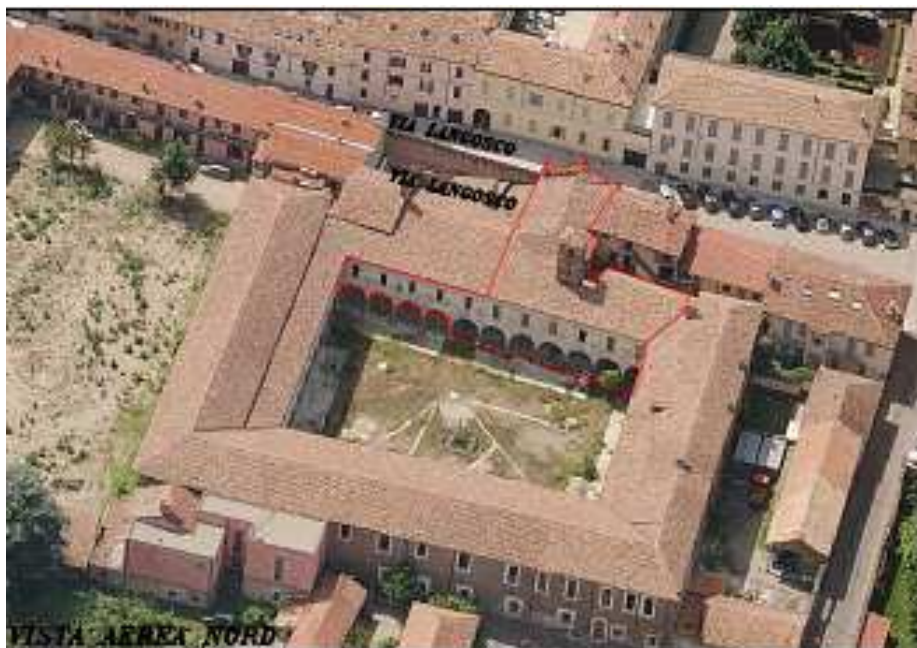
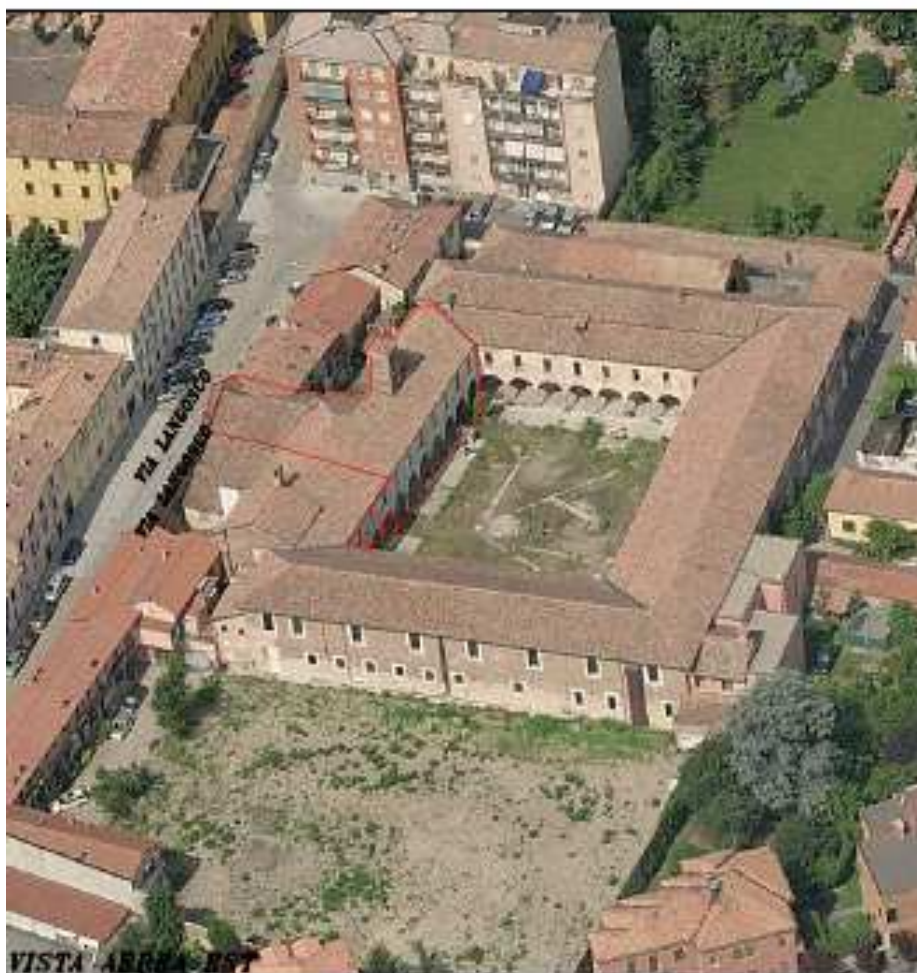
*Viste aeree dell' complesso monumentale con individuazione delle zone oggetto di intervento*

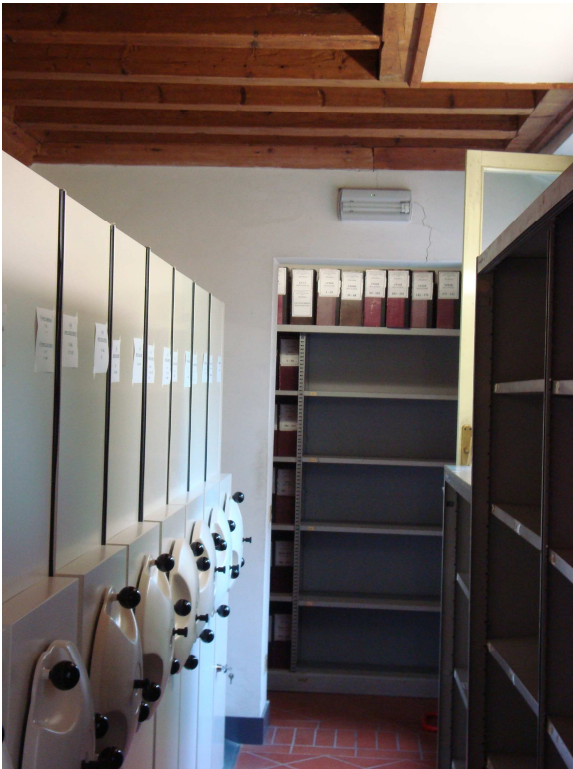
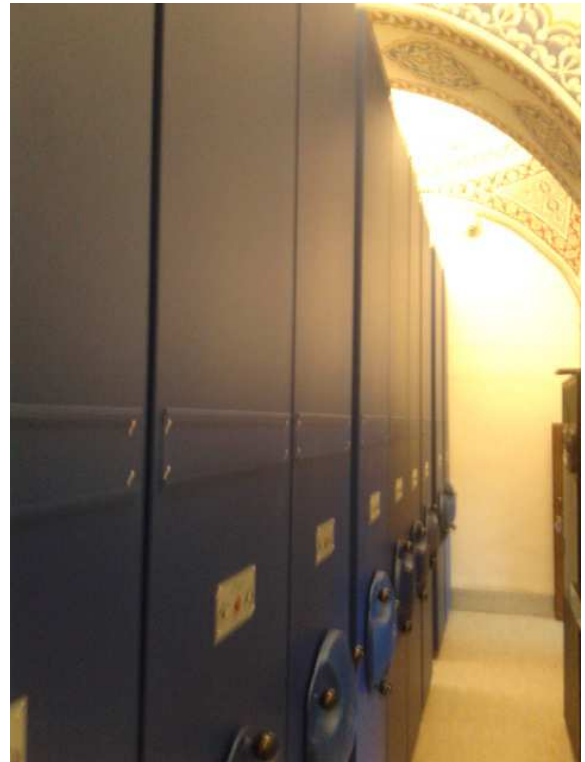
*Archivi compattabili (immagini indicative di riferimento)*

- elementi bifronte mobili, movimentabili;
- un elemento fisso monofronte all'occorrenza non soggetto a movimentazione su cui si compattano gli elementi mobili della scaffalatura compattabile;
- rotaie posate sulla pavimentazione con la funzione di guidare e vincolare lo spostamento delle basi compattabili dotate di sistema antiribaltamento;

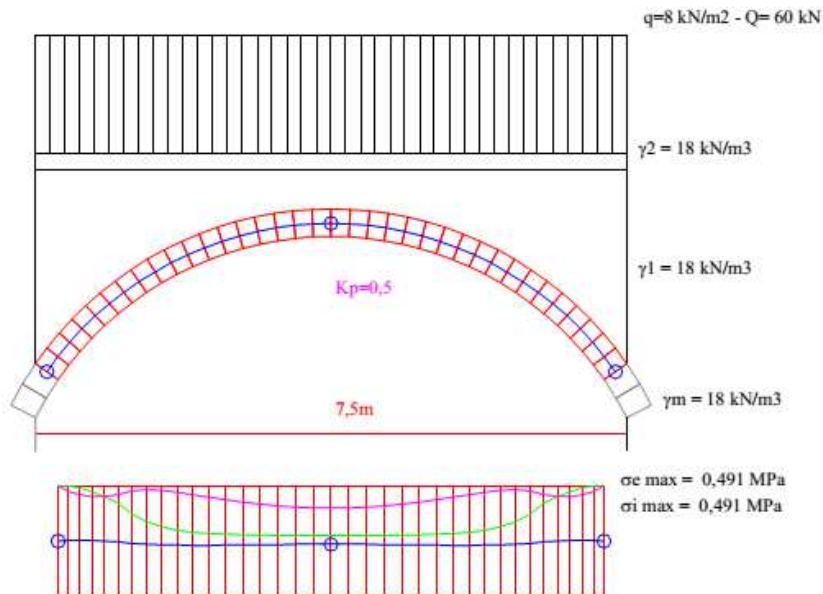
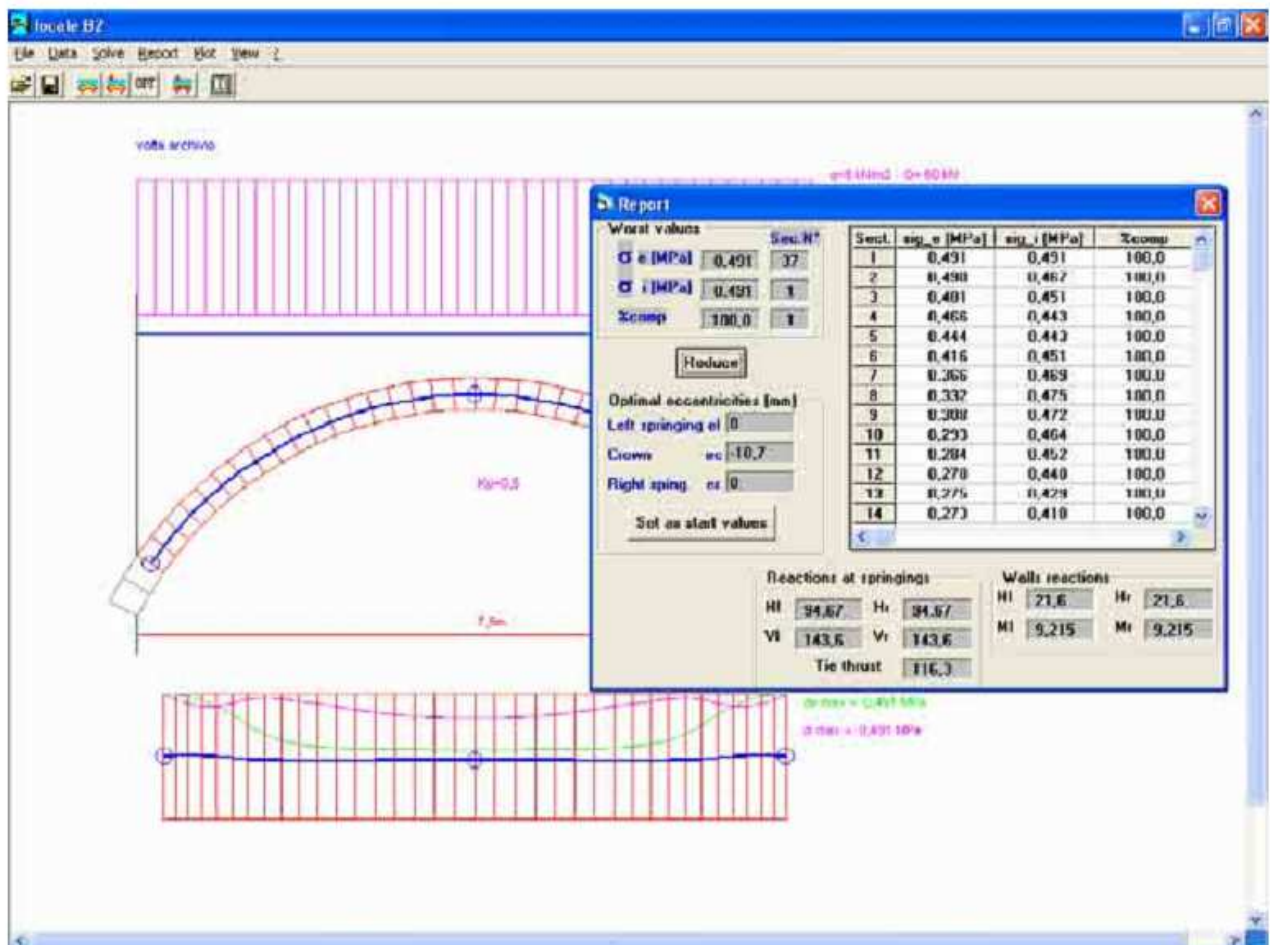
**ANALISI 3:** volta con consolidamento caricata dagli accidentali su tutta la luce

Stralcio Relazione di calcolo delle strutture relative ai solai delle zone archivio redatta dal Prof. Ing. Lorenzo Jurina

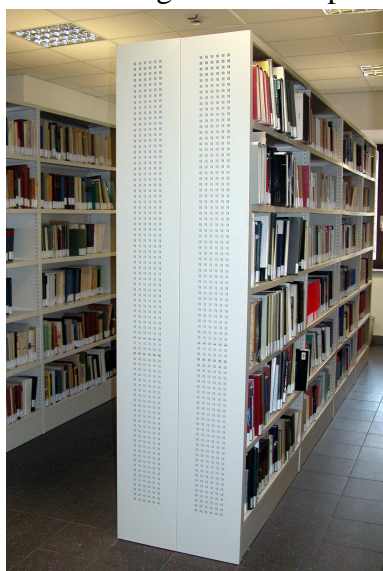
*Libreria tipo A3*

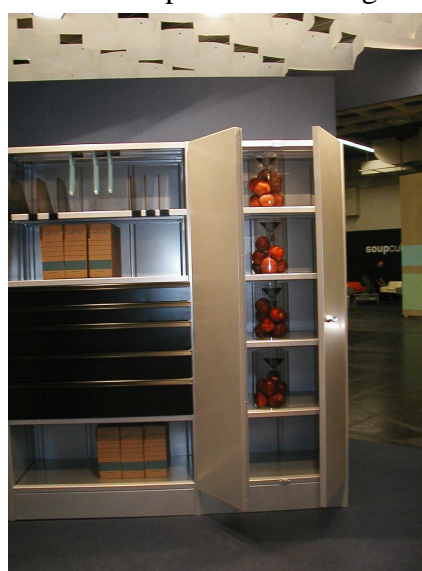
*Armadio tipo A4*

A4 armadi h 210cm chiusi con ante e cassettiere inferiori da posizionare tra gli spazi ufficio

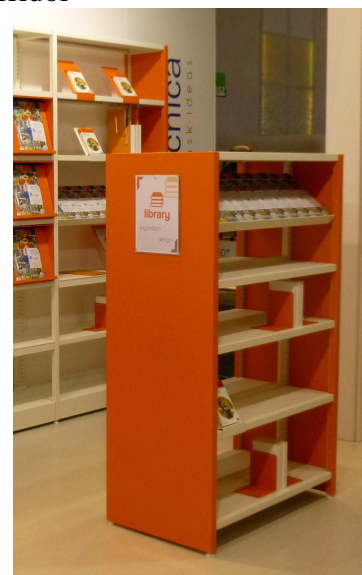
*Libreria tipo A5*

A5 libreria a giorno h 120 per esposizione libri da posizionare lungo i corridoi
