## CORSO STRADA NUOVA - tratto Via Varese / P.le Ponte Ticino

IL TECNICO GEOM. PAOLO CANEGLIOSI	IL TECNICO GEOM. MATTEO SEGAGNI
TAV. 1	PLANIMETRIE MARCIAPIEDI
DATA 16/12/2015	SCALA 1:1'000 SCALA 1:1.750
IL TECNICO DOTT. ING. DAVIDE FEDERICO	
IL DIRIGENTE DEL SETTORE	
SETTORE OPERE PUBBLICHE	
RIFACIMENTO MARCIAPIEDI ABBATTIMENTO BE.AA. QUARTIERI CITTADINI ANNO 2016	
RIFACIMENTO MARCIAPIEDI ABBATTIMENTO BE.AA. QUARTIERI CITTADINI ANNO 2016

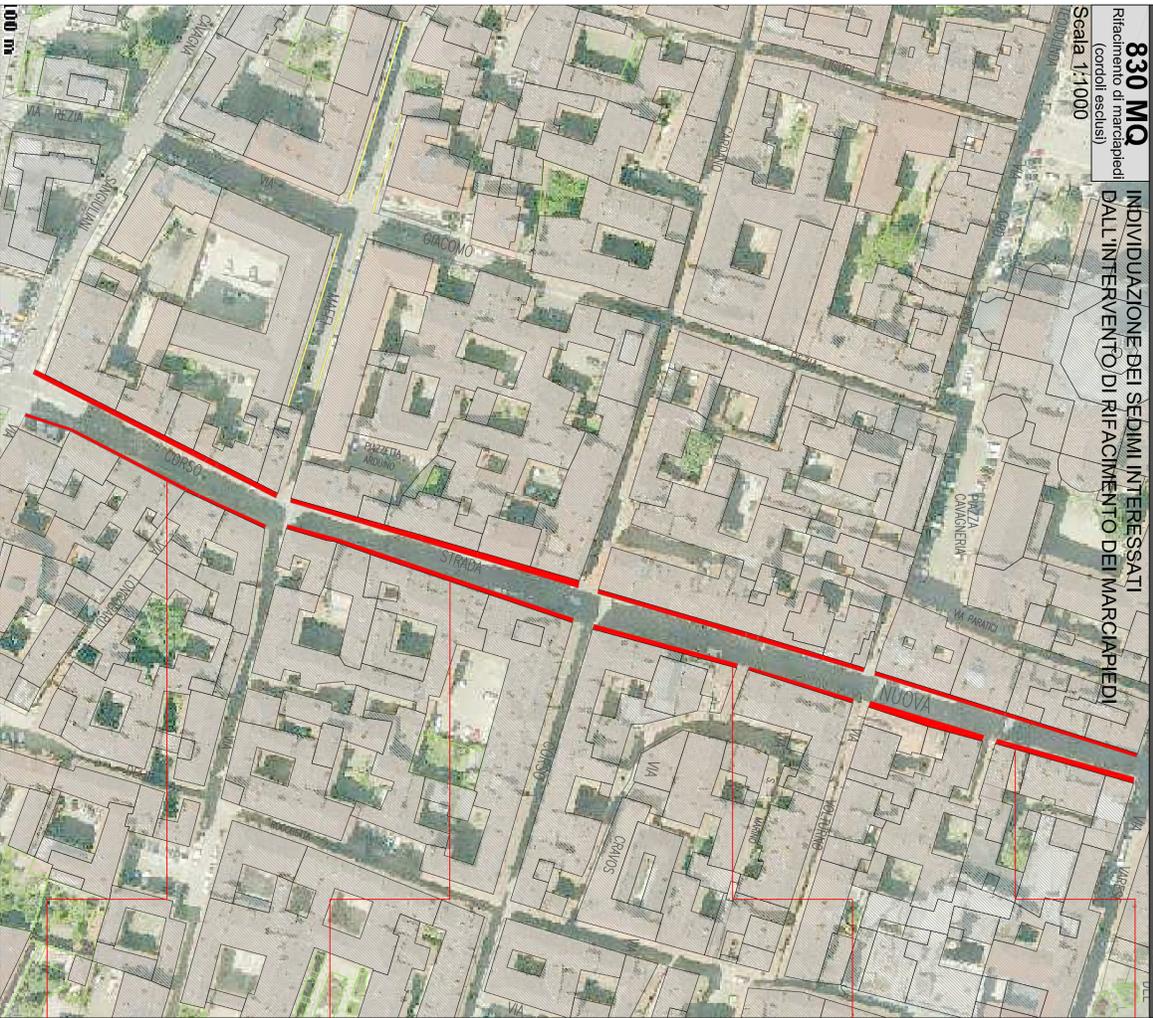
I marciapiedi in questo tratto sono realizzati in lastre di granito bocciardato; per via del loro importante spessore (8 cm), non necessitano attualmente di manutenzione. La strada appare caratterizzata da un forte predominio del colore grigio. Il progetto prevede di riprendere la finitura di tali marciapiedi (in lastre di granito) anche nel tratto a sud di Via Varese, fino a Piazzale Ponte Coperto, uniformando in questo modo tutta la pavimentazione dei marciapiedi in Strada Nuova

**830 MQ**  
Rifacimento di marciapiedi (cordoli esclusi)  
INDIVIDUAZIONE DEI SEDIMI INTERESSATI  
DALL'INTERVENTO DI RIFACIMENTO DEI MARCIAPIEDI

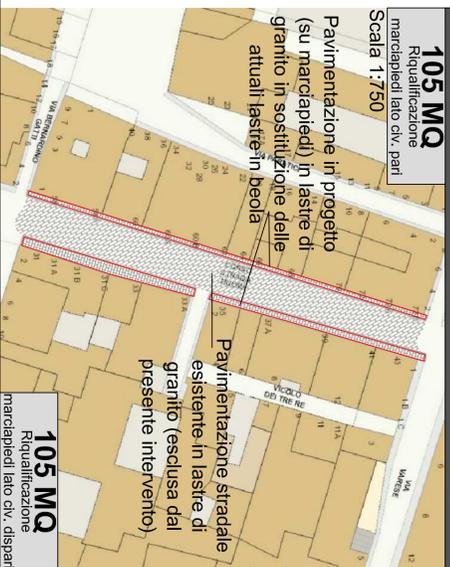
## Strada Nuova - tratto compreso tra Via Varese e Via Volturmo

**105 MQ**  
Rifacimento marciapiedi lato civ. pari  
Scala 1:1.750

Pavimentazione in progetto (su marciapiedi) in lastre di granito in sostituzione delle attuali lastre in beola

Pavimentazione stradale esistente in lastre di granito (esclusa dal presente intervento)

**105 MQ**  
Rifacimento marciapiedi lato civ. dispari

I cordoli in granito saranno talvolta riquadrati; è prevista la sola sostituzione delle lastre in beola, con demolizione di parte del massetto. La soluzione ottimale è data dalla sostituzione con lastre in granito di spessore adeguato, come nei marciapiedi nei restanti tratti di Strada Nuova (a nord di Via Varese)

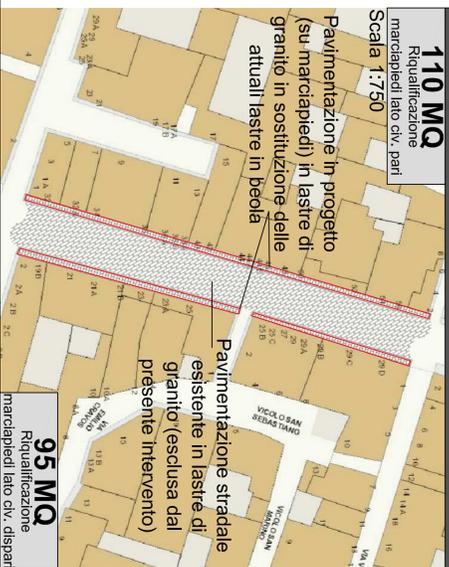
## Strada Nuova - tratto compreso tra Via Volturmo e Corso Garibaldi

**110 MQ**  
Rifacimento marciapiedi lato civ. pari  
Scala 1:1.750

Pavimentazione in progetto (su marciapiedi) in lastre di granito in sostituzione delle attuali lastre in beola

Pavimentazione stradale esistente in lastre di granito (esclusa dal presente intervento)

**95 MQ**  
Rifacimento marciapiedi lato civ. dispari

I cordoli in granito saranno talvolta riquadrati; è prevista la sola sostituzione delle lastre in beola, con demolizione di parte del massetto. Tali lastre risultano infatti di spessore insufficiente (1-2 cm) a sopportare il transito pedonale (e talvolta carriai, nel caso di vetture abusivamente in sosta su tali manufatti)

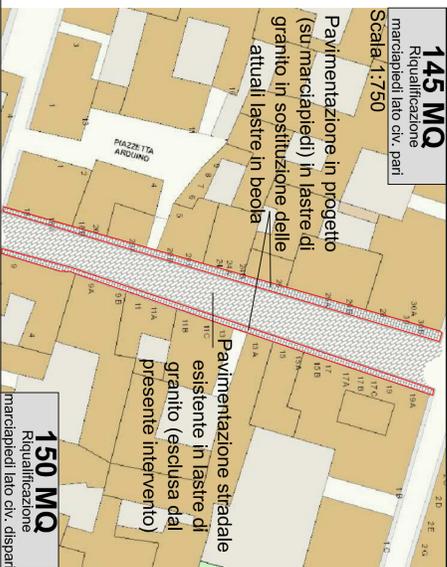
## Strada Nuova - tratto compreso tra Corso Garibaldi e Via Capsoni

**145 MQ**  
Rifacimento marciapiedi lato civ. pari  
Scala 1:1.750

Pavimentazione in progetto (su marciapiedi) in lastre di granito in sostituzione delle attuali lastre in beola

Pavimentazione stradale esistente in lastre di granito (esclusa dal presente intervento)

**150 MQ**  
Rifacimento marciapiedi lato civ. dispari

I cordoli saranno talvolta riquadrati; è prevista la sola sostituzione delle lastre in beola, con demolizione di parte del massetto.

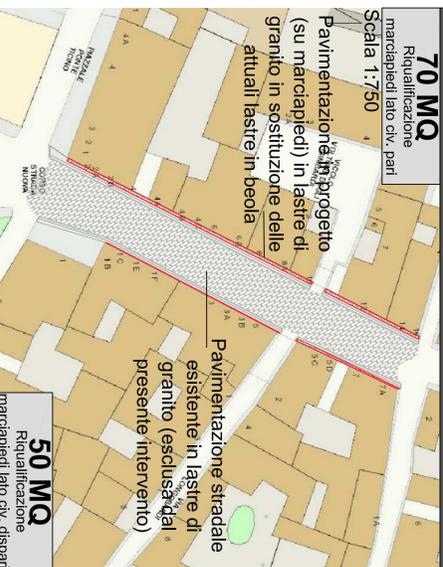
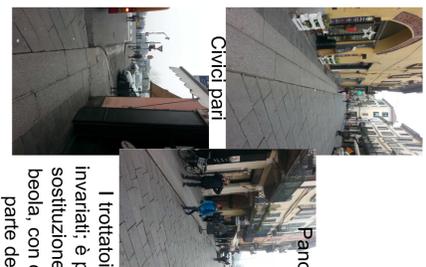
## Strada Nuova - tratto compreso tra Via Capsoni e Via Sangiuliani

**70 MQ**  
Rifacimento marciapiedi lato civ. pari  
Scala 1:1.750

Pavimentazione in progetto (su marciapiedi) in lastre di granito in sostituzione delle attuali lastre in beola

Pavimentazione stradale esistente in lastre di granito (esclusa dal presente intervento)

**50 MQ**  
Rifacimento marciapiedi lato civ. dispari

I trottoiri resteranno invariati; è prevista la sola sostituzione delle lastre in beola, con demolizione di parte del massetto.

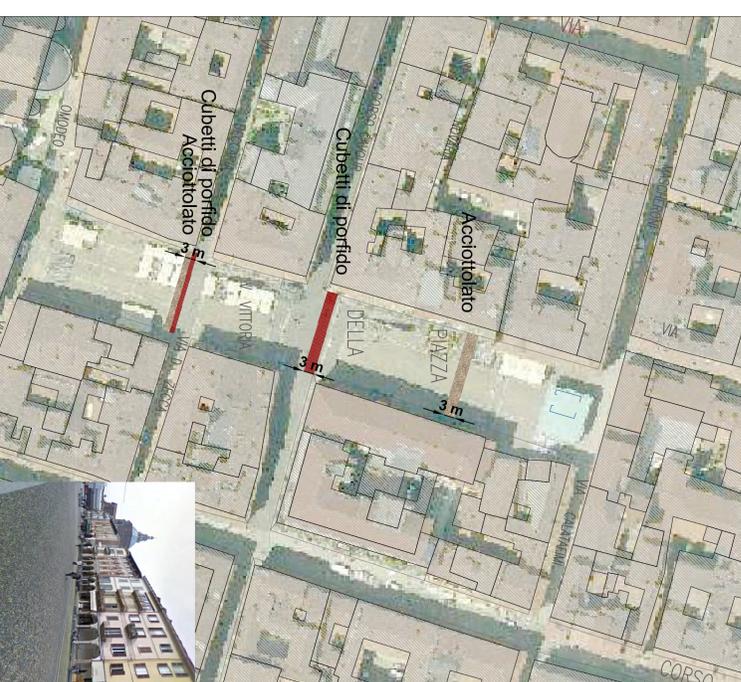
## Piazza della Vittoria

**115 MQ**  
Scarifica, impermeabiliz. e ripristino acciottolato  
Scala 1:1'000

**115 MQ**  
Scarifica, impermeabiliz. e ripristino cubetti di porfido

I problemi di infiltrazioni di acqua del mercato coperto, ubicato al di sotto della Piazza Vittoria, suggeriscono un intervento sugli esistenti giunti di dilatazione tra i soai che fungono da copertura del suddetto mercato. Sarà necessario scarificare la pavimentazione esistente fino alla profondità dei giunti, impermeabilizzarli e procedere al ripristino della pavimentazione in ciottoli e cubetti di porfido.
