"PERFERLE"
POTENZIAMENTO DEI SERVIZI SOCIALI DI PROSSIMITA'.
INTERVENTI SUI SERVIZI PERIFERICI DEL BILANCIO PARTECIPATO
(cod. int. POP 147)

COMUNE DI PAVIA
Provincia di Pavia

STATO DI FATTO - PROGETTO - CONFRONTO
Piazzale Torino 40 - APS Binasoli

TAV. N. B02

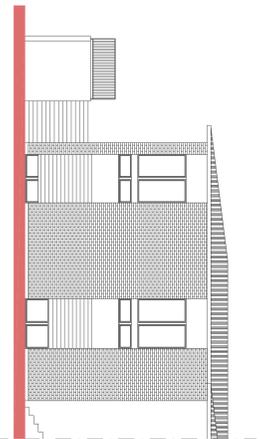
PROSPETTO FRONTALE

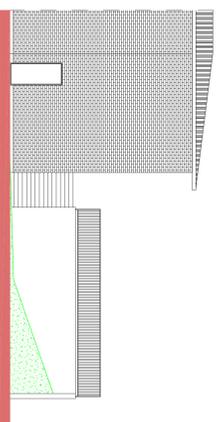
PROSPETTO LATERALE

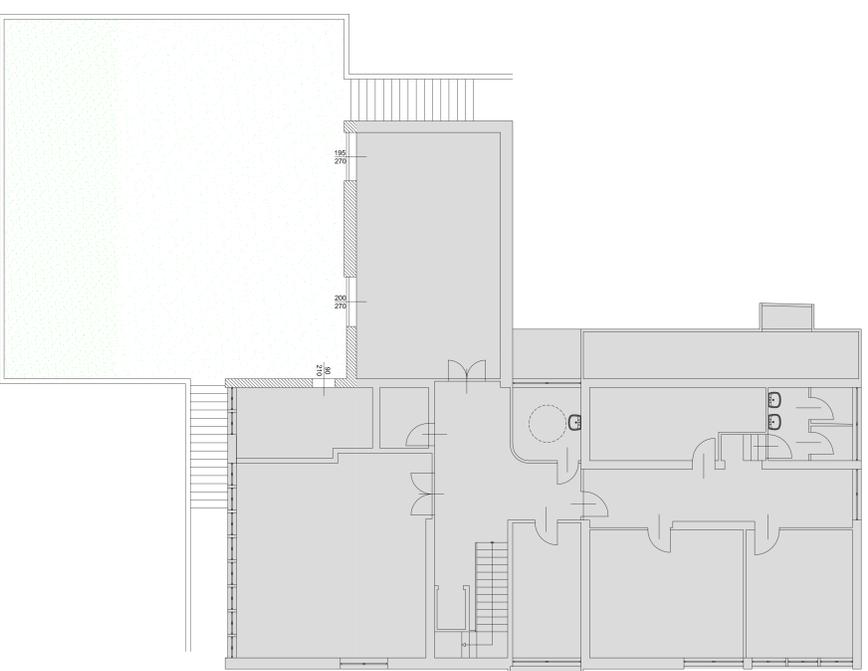
PIANTA STATO DI FATTO

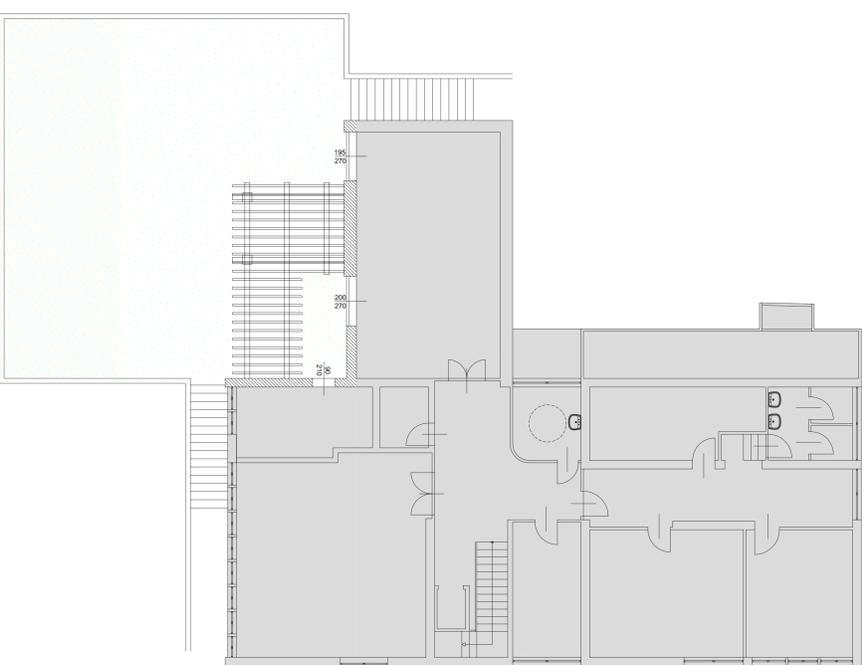
PIANTA STATO DI PROGETTO

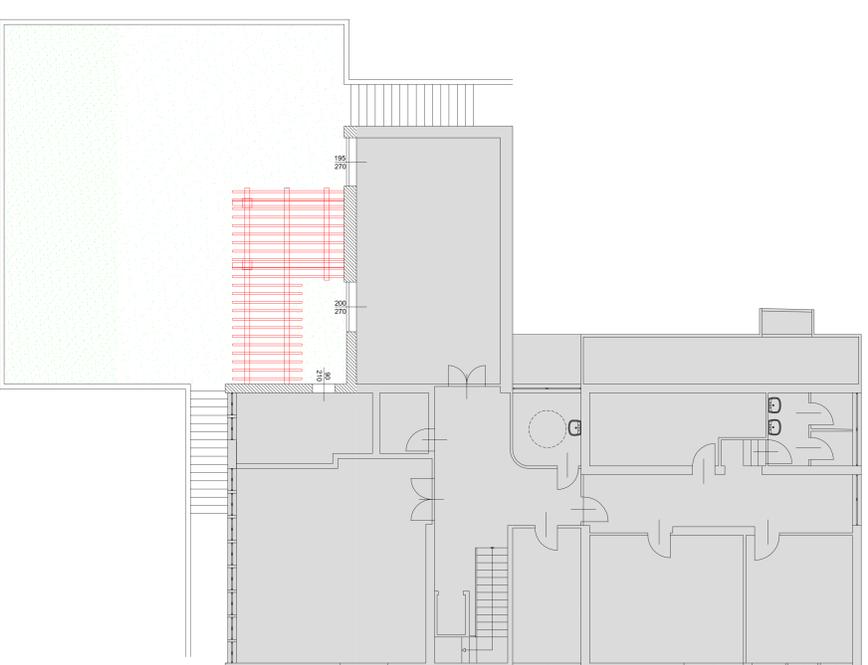
PIANTA STATO DI CONFRONTO

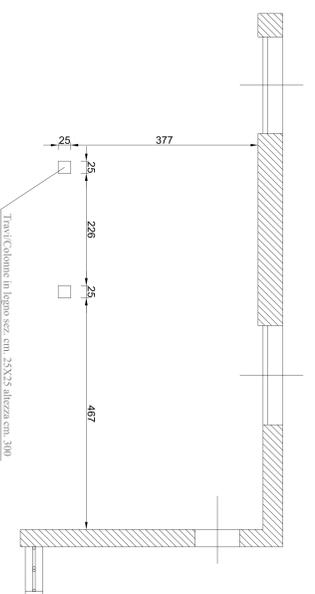
PIANTA PIANO TERRENO

PARTICOLARI COSTRUTTIVI DEL PERGOLATO scala 1:50

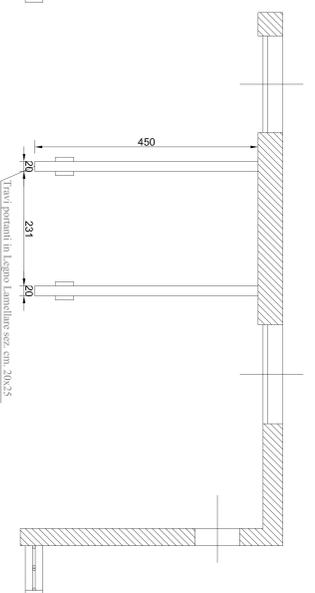
PIANTA PIANO TRAVI PORTANTI

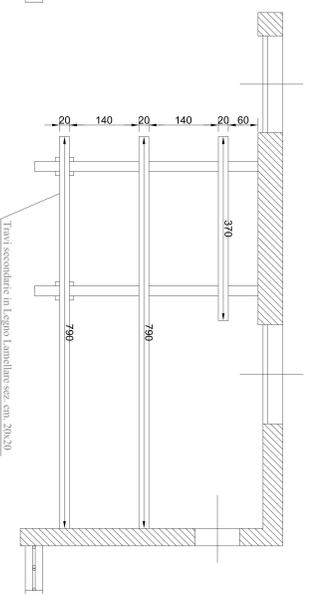
PIANTA PIANO TRAVI SECONDARIE

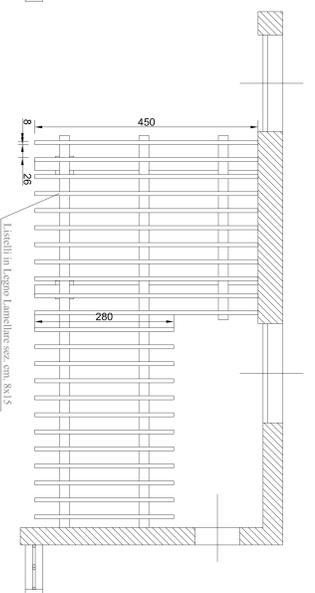
PIANTA PIANO LISTELLI
