## Inquadramento fotografico - Coperture dello Stato di Progetto

## PROGETTO DI RIGENERAZIONE URBANA RISTRUTTURAZIONE IMMOBILE CORSO GARIBALDI, 69 - PAVIA (PV)

PROGETTO DI RIGENERAZIONE URBANA - RISTRUTTURAZIONE IMMOBILE CORSO GARIBALDI, 69 - PAVIA (PV) - POP317\_PNRR/6 - CUP: G14E21000720001

n°	Revisioni	Disegnato da:	Progetto architettonico SDP_Pianta Coperture	
1	Febbraio 2023			
2	Marzo 2023			
3				
4		Revisionato da:	DISCIPLINA	ELABORATO N°
5				
6			ARC	Δ37
-				731

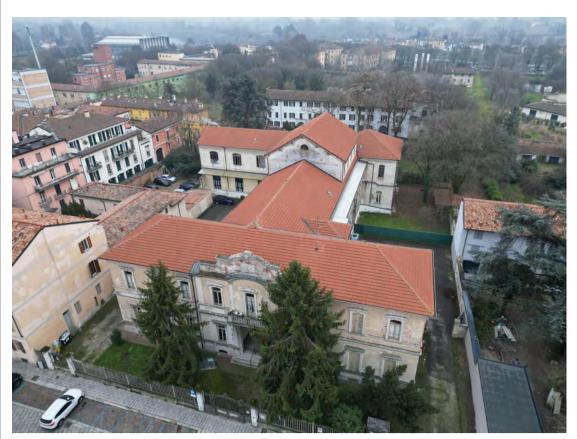
Fronte Nord: non sono previsti interventi di copertura

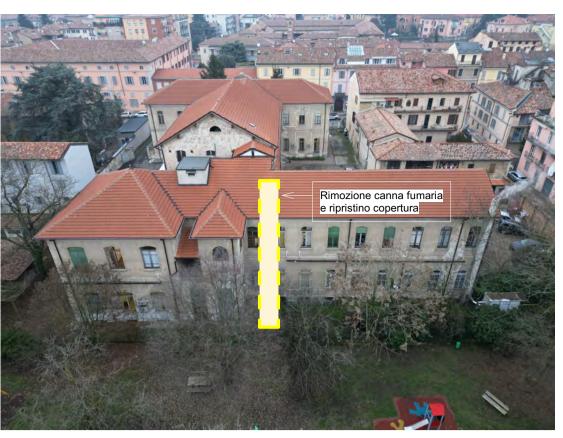
Fronte Sud: Rimozione della canna fumaria indicata

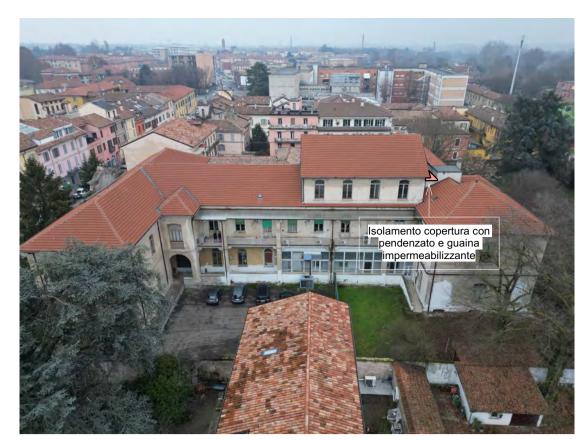
Fronte Ovest: Isolamento e impermeabilizzazione della copertura indicata

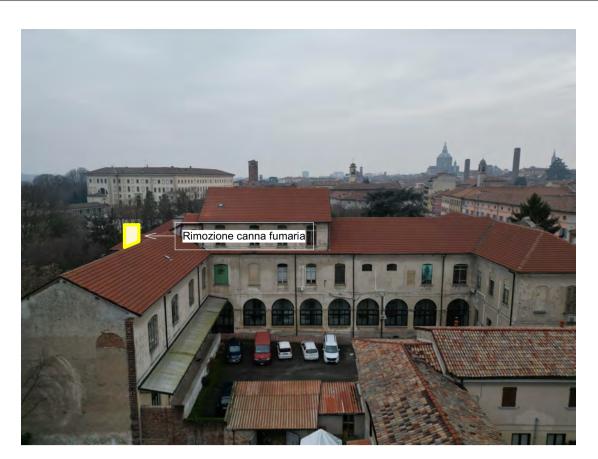
Fronte Est: Rimozione della canna fumaria indicata

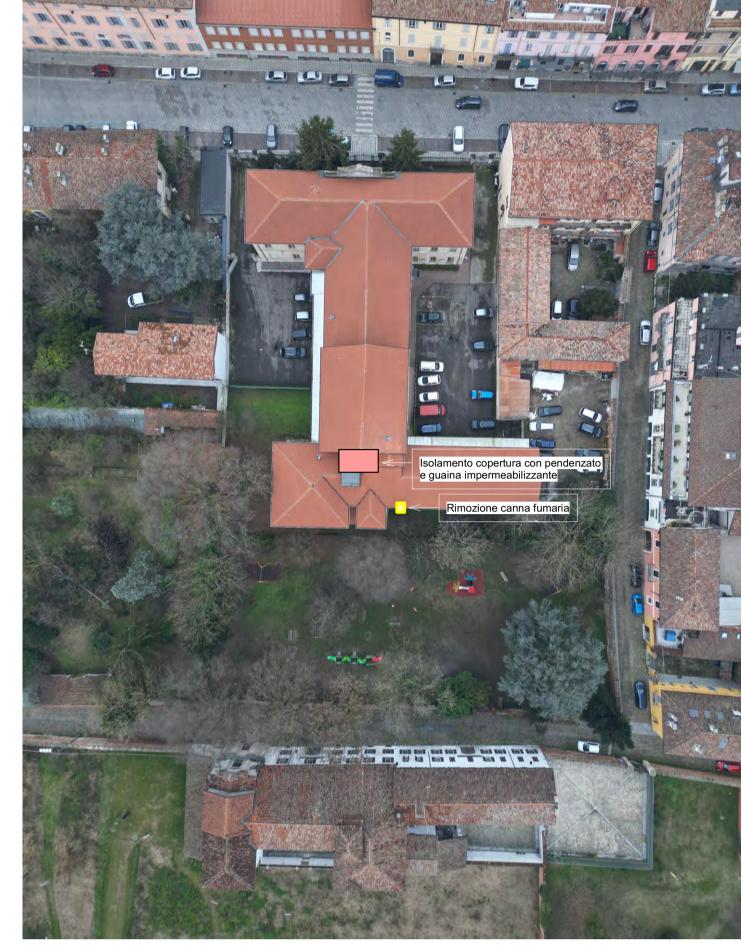
Vista aerea delle coperture: Indicazione degli interventi

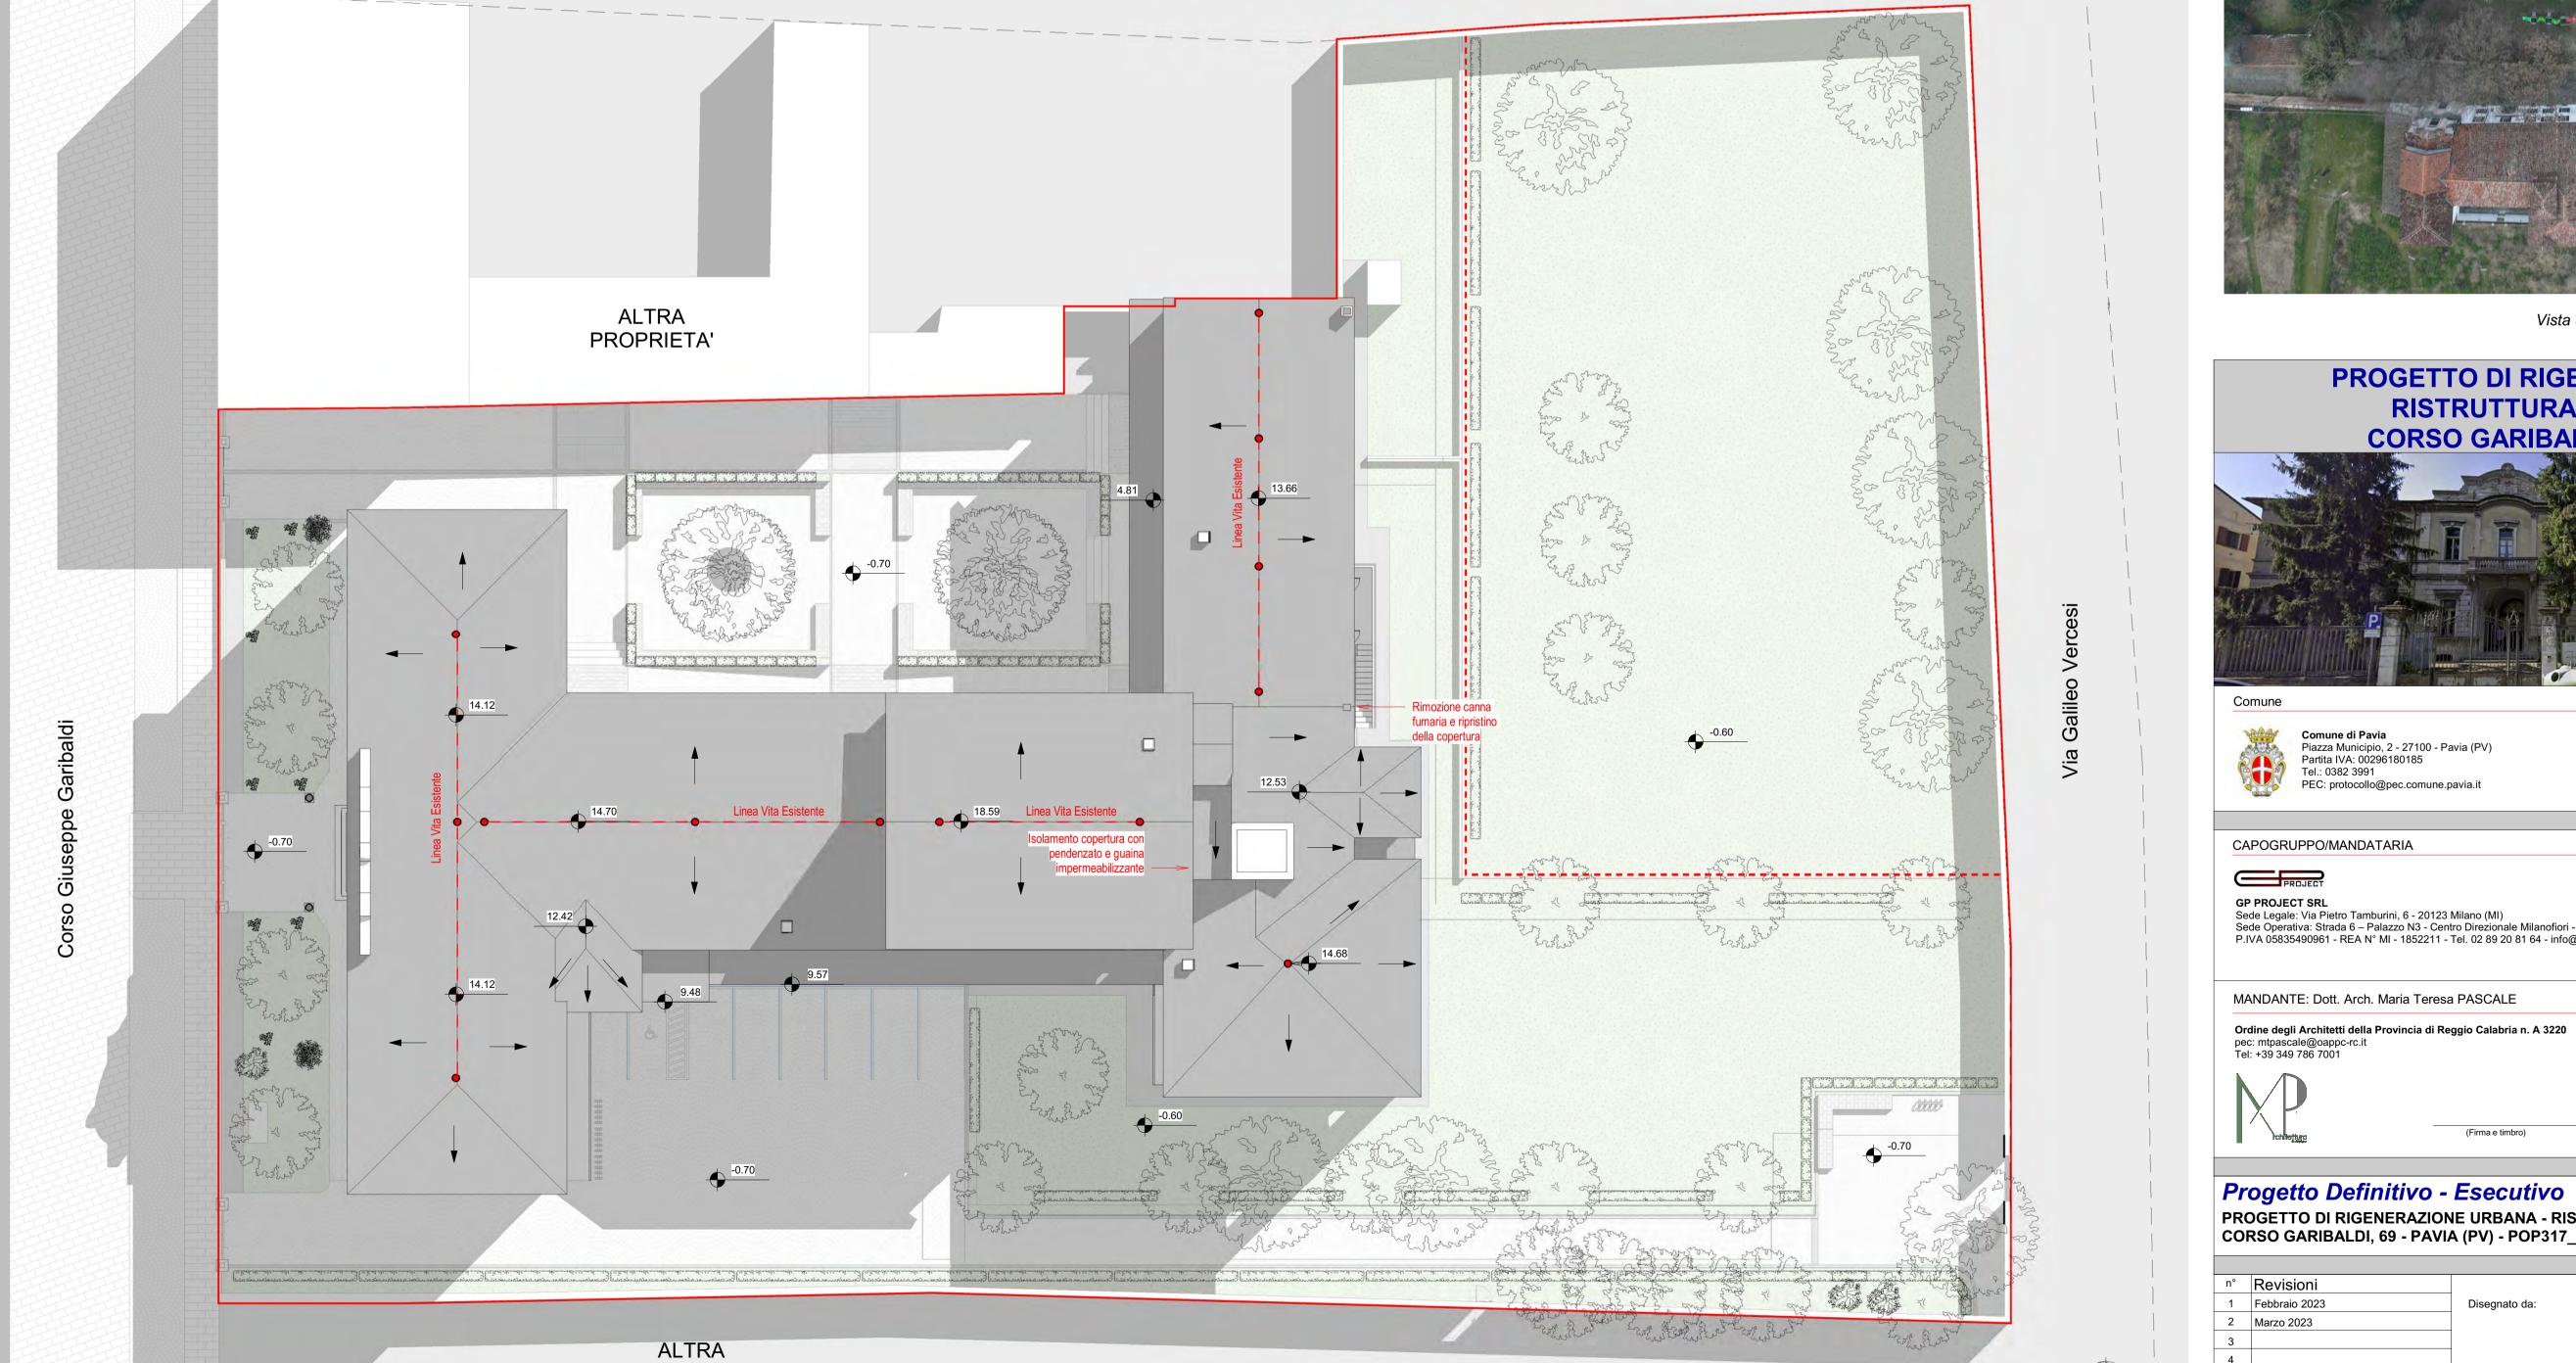
Pianta delle Coperture - Stato di Fatto

Scala 1:200
